정기(기동점검) 점검 결과보고

[위례선 도시철도 건설공사]

□ 점검일시 : 2024.02.02 (금)

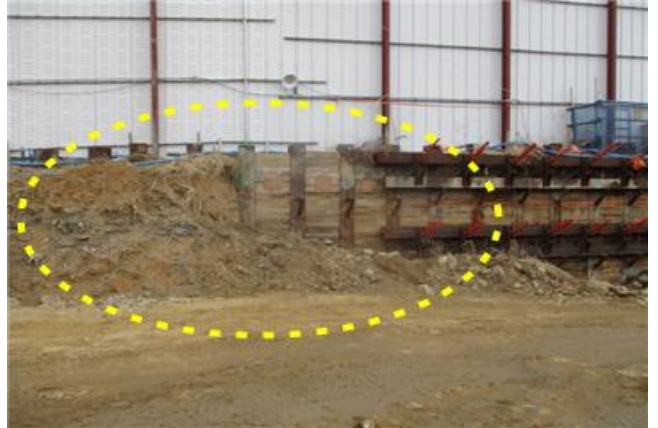
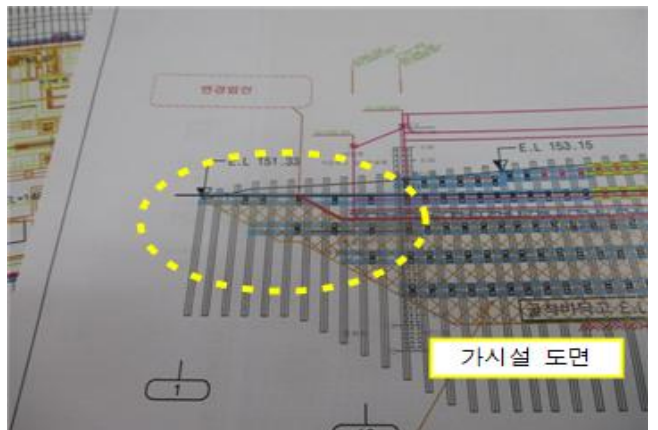
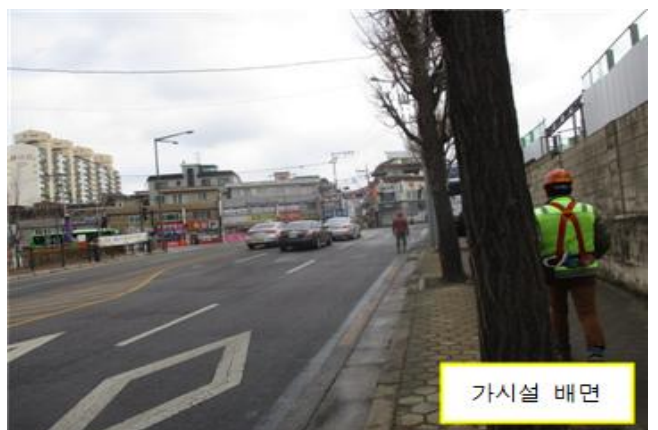
○ 흙막이가시설 안전(도시철도사업부)

- 차량기지 초입부 띠장 및 어스앵커 미설치 구간은 소단이 미형성되어 있고, 배면은 중차량이 통행하는 도로인바,

※ 안전시공 기본사항 10대항목 위반

5. 토류벽시공 시 강재 설치시기 준수 및 작업 순서 준수(선행굴착 등 금지)

- 설계도서의 내용대로 시공되었는지에 관한 단계별 확인의 소홀

- 가설구조물에 대한 구조검토 소홀

- 수시로 안정성 검토 및 가시설 조속 설치바람.

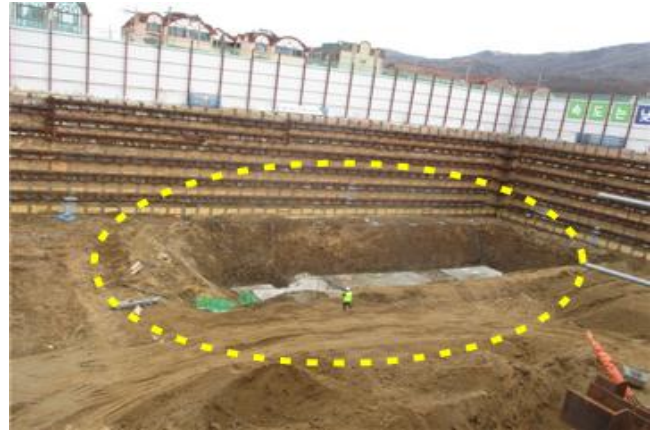
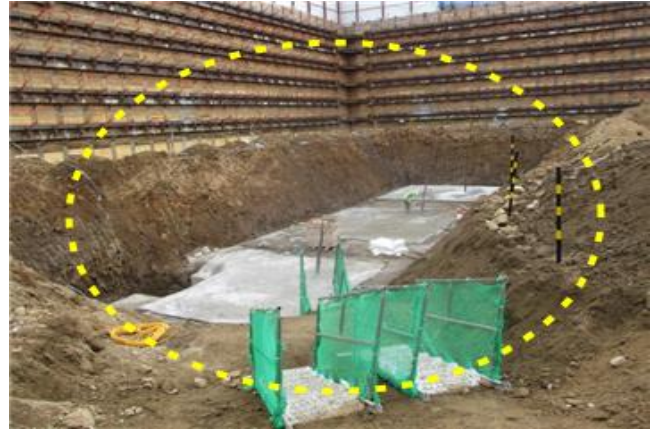
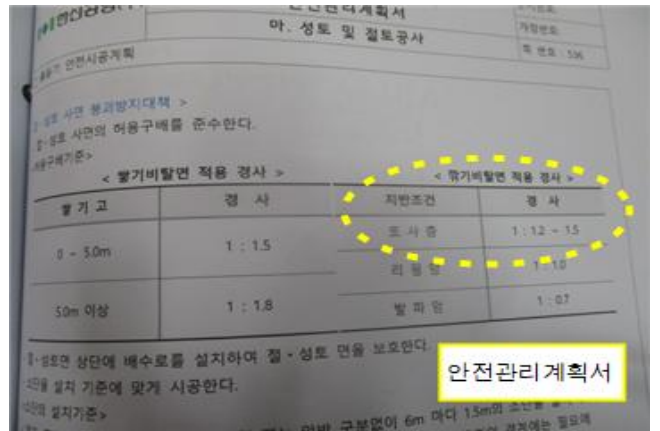
○ 시공계획 및 승인(도시철도사업부)

- 굴착 작업구간(H=4.6m)은 다음 사항 보완바람.

1) 굴착완료 시까지 시공계획 미작성 및 검측 미실시

2) 안전관리계획에 따른 사면경사

(1:1.2~1.5)미준수

3) 안전난간 미설치

4) 가설계단 설치미흡

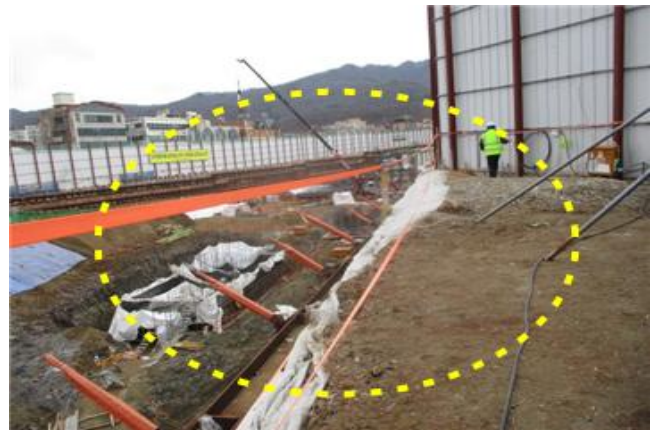
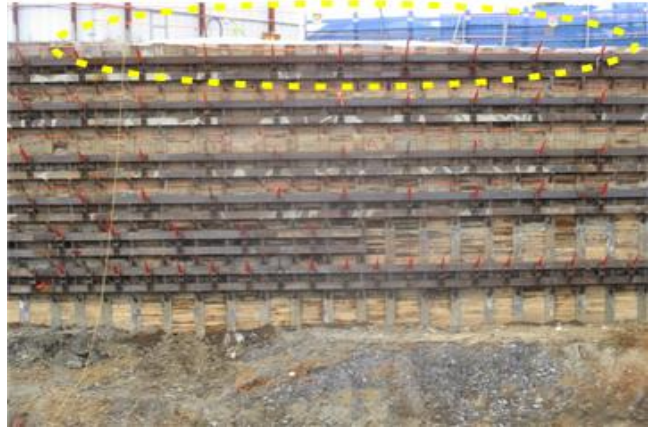
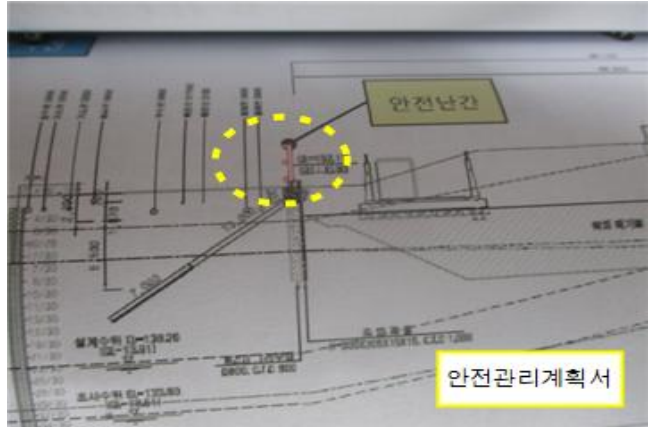
○ 추락재해 예방(도시철도사업부)

- 가시설 상부(H≒12m)에는 안전난간을 설치토록 안전관리계획서에 계획하였으나, 웨빙띠만 설치되어 있으며,

- 가설분전반 관리를 위하여 근로자가 출입하고 있어, 추락사고의 위험이 있으니 보완바람.

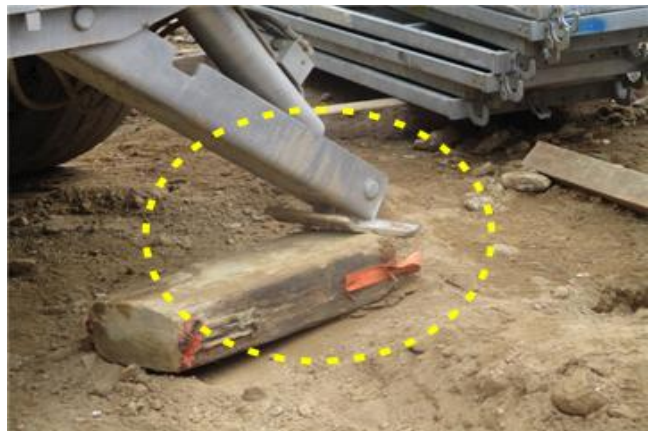
○ 건설기계 안전(도시철도사업부)

- 철근 인양중인 카고크레인의 아웃트리거의 거치가 부적정하니 보완바람.

10. 아웃트리거 적정거치

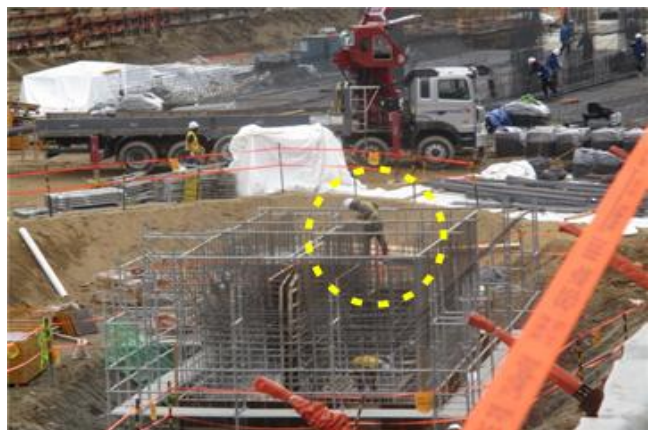
○ 추락재해 예방(도시철도사업부)

- 안전대 미착용하고, 통행로 미설치로 근로자 철근을 잡고 고소작업 중 추락사고 위험.

2. 고소작업자 안전대 착용 및 안전대고리체결

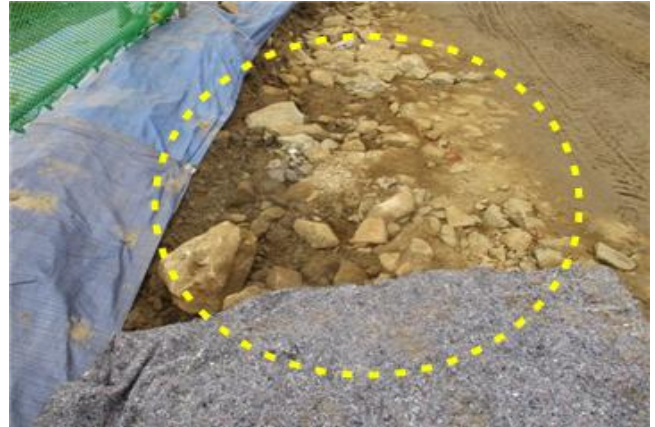
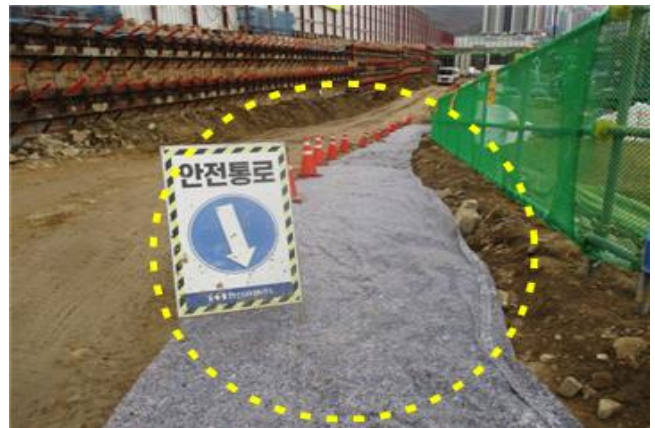
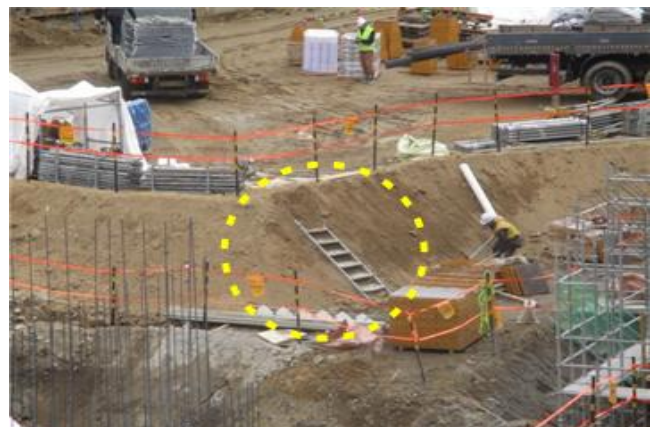
○ 가설통로 안전(도시철도사업부)

- 암버력 위에 부직포를 덮어서 안전통로를 조성하여 근로자 이동시 발목부상 등 전도재해 우려있음.

- 사면단부에 설치된 가설계단이 짧고 미고정되어 있고, 웨빙띠 사이로 자재 운반시 안전사고 우려있음.

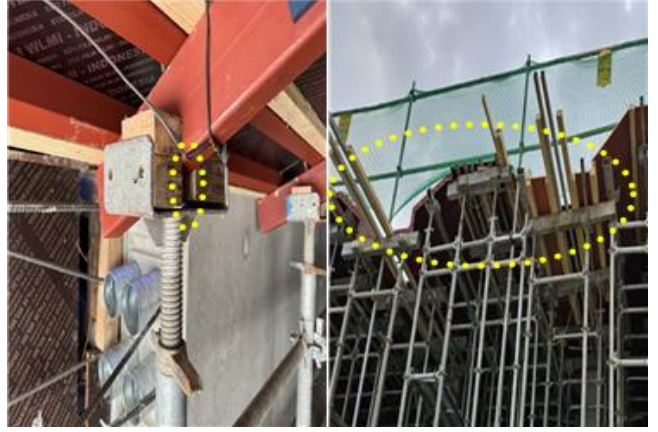
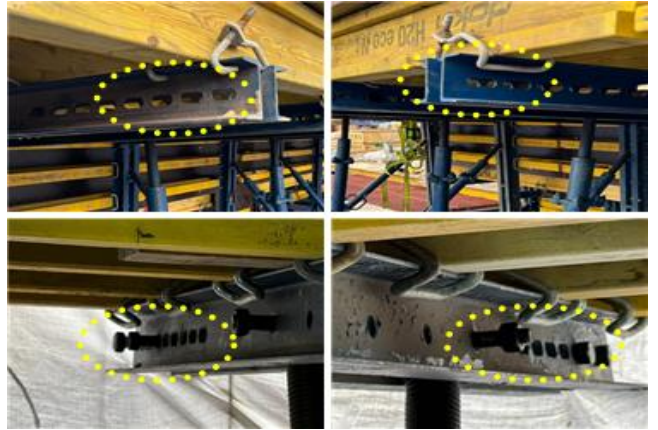
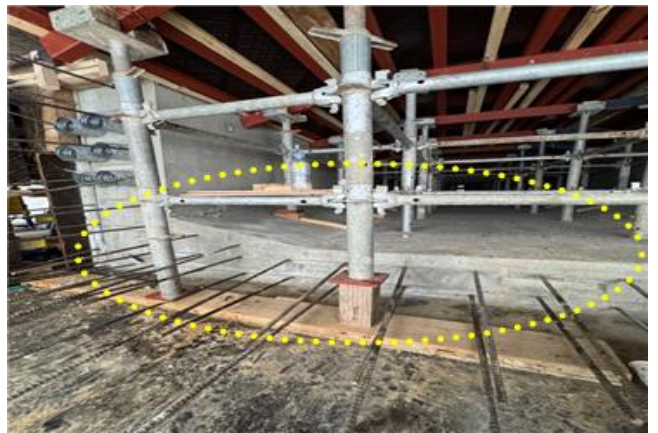
○ 거푸집동바리 안전(도시철도사업부)

- 거푸집 동바리 설치와 관련하여 다음사항이 미흡하게 운영되고 있으므로 개선 요망

- ①현치부 수직경사구간 받침목을 보완하여 설치요망
- ②바닥 거푸집 볼트가 미설치되거나 타설이 진행된 곳은 볼트가 풀려있으므로 조립도에 따른 볼트 체결 관리 요망
- ③동바리 하부는 잭베이스를 이용하여 설치하도록 하고, 수직재 접합부는 흔들리지 않도록 연결요망

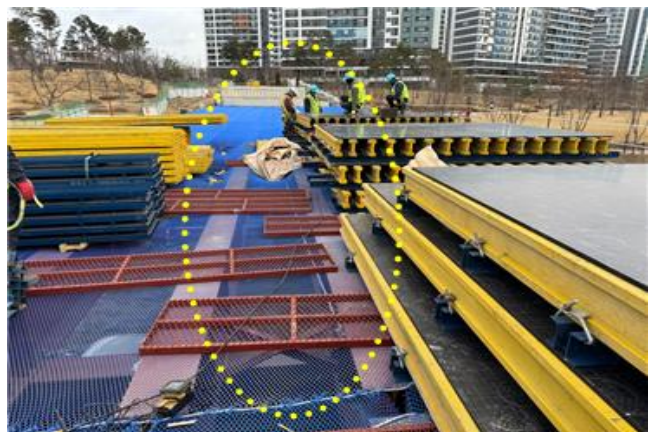
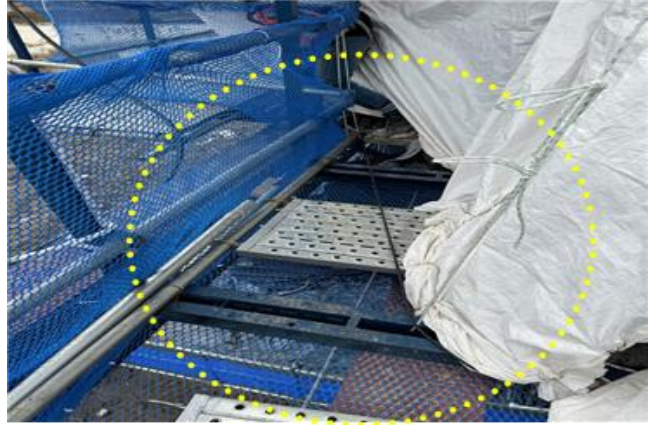
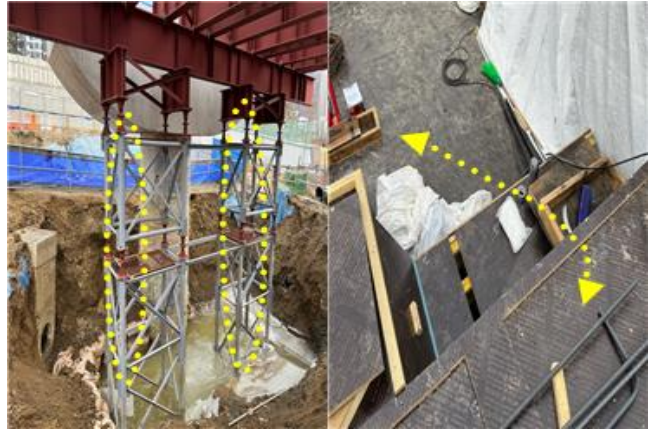
○ 가설통로 안전(도시철도사업부)

- 공사장 가설통로와 관련하여 다음사항을 개선 조치 요망①바닥 거푸집 제작작업장 주변 작업 발판이 불균형하게 설치되어 있으므로 개선 필요

- ②바닥 거푸집 제작작업장으로 이동하는 작업발판이 불균형하게 설치되어 있으므로 개선 필요
- ③가설밴트 수직승강로와 교량 측면(분전반 취

급)으로 가는 가설통로가 미설치 되어 있음

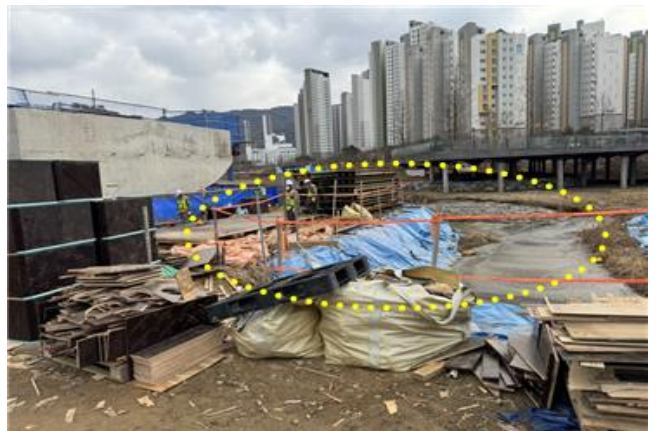
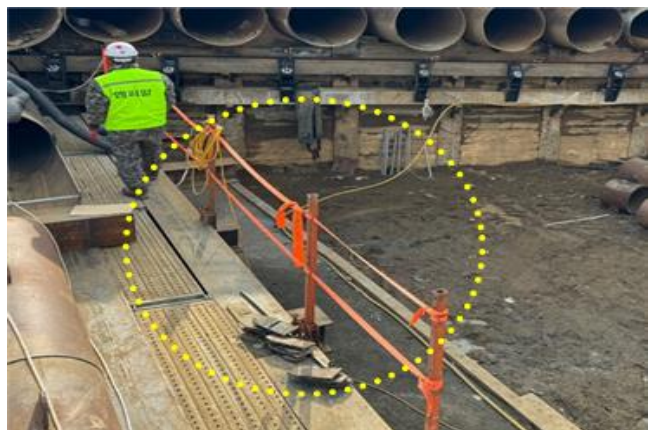
○ 추락재해 예방(도시철도사업부)

- 장기간 노출되는 추락 단부는 접금방지용도의 로프가 아닌 강관으로 된 구조로 설치하여 근로자 추락재해 예방 조치 요망

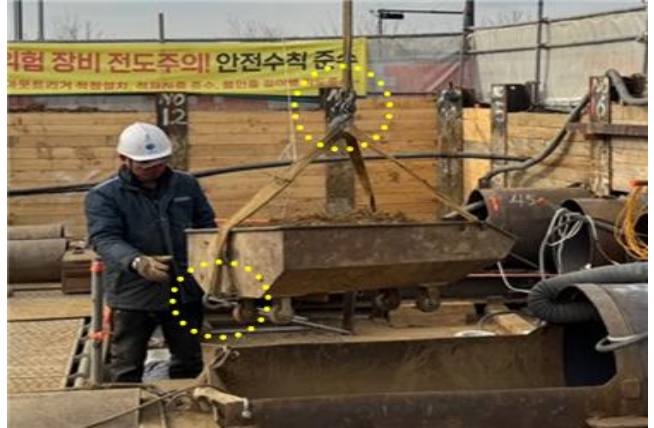
○ 중량물취급 안전(도시철도사업부)

- 인력 굴착토 양중 작업과 관련하여 다음사항을 개선 요망

- ① 현장에서 제작한 중량물 취급용구에 대하여 비파괴시험을 실시하고 안전율을 확보 요망
- ② 샷시는 측면으로 양중하지 않도록 구조 개선 요망
- ③ 혹 해지방지장치 기능을 사용할수 없는 섬유 로프를 사용하고 있으므로 개선 필요

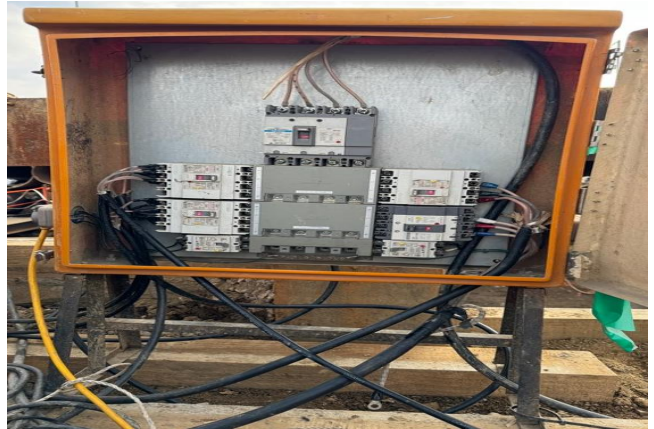
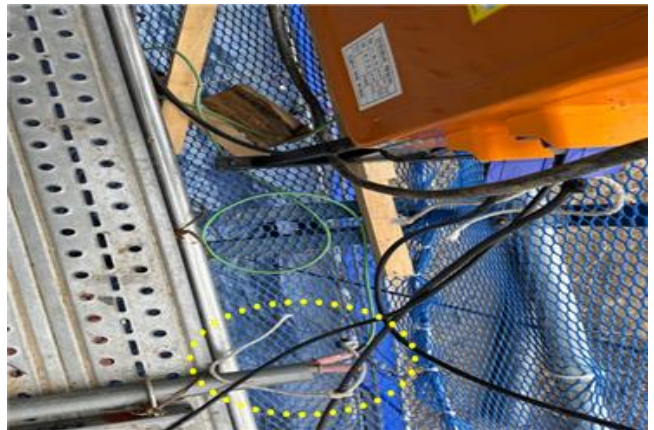
○ 감전재해 예방(도시철도사업부)

- 감전재해 예방을 위한 분전함 외함접지 미설치 되어있고 접지 연결이 낙하물방지망으로 인해 도전성이 낮게 설치되어 있으므로 즉시 시정 요망

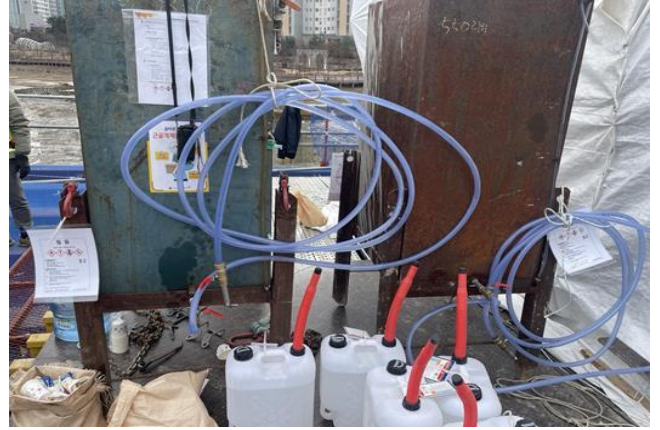
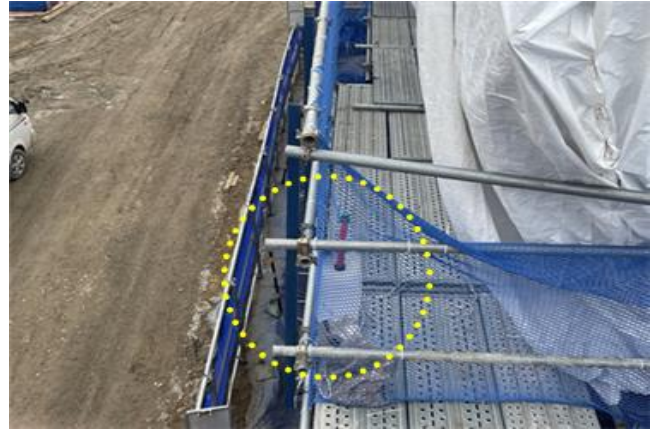
○ 화재/폭발/질식 재해 예방(도시철도사업부)

- 열풍기에 사용되는 등유 저장탱크는 화재예방을 위하여 화재 경고 표지 부착 및 관리자를 지정하여 관리하시고 유사시 초기진압을 위한 소화기를 추가 설치하시길 바람
- 현장 곳곳에 소분된 등유가 배치되어 있으므로 관리하시길 바람

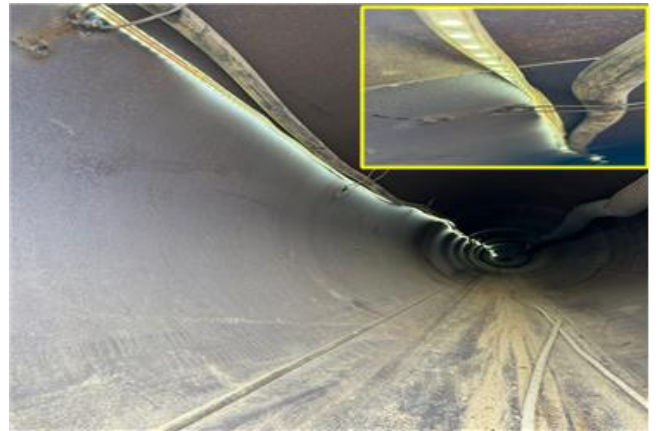
○ [모범사례]작업장조도 확보(도시철도사업부)

- 부피가 작고 파손 위험이 적은 LED 조명기구를 강관 압입구간에 설치하여 근로자 통행로 확보에 도움이 되고 전구 충돌에 의한 재해를 예방할 수 있는 우수한 사례임
