한강대교(신교) 정밀안전진단

요약보고서

2016. 12.

한국시설안전공단

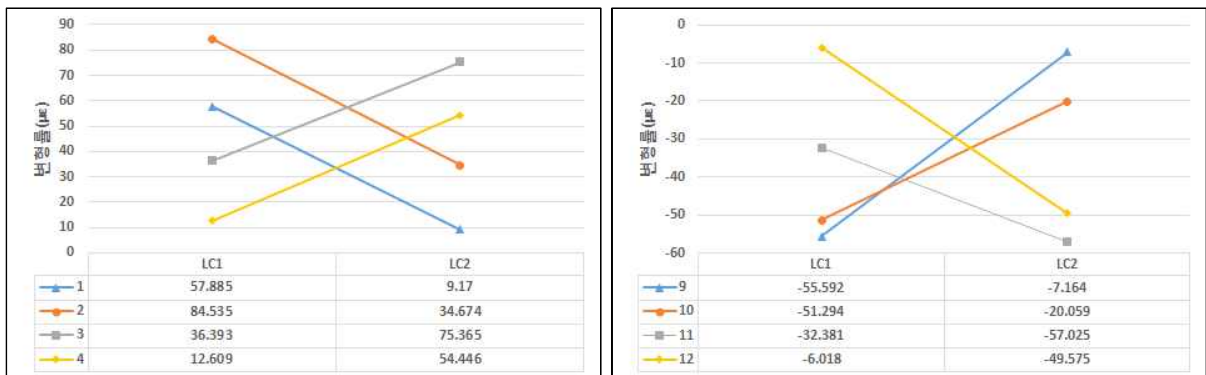
< 게르버교 바17경간, P17 대칭성 분석 >

센서종류	경간	NO	위치	LC1		LC2		비고
				전차	금회	전차	금회	
변형률 ($\mu\epsilon$)	바17	①	주1	59.00	57.885	7.08	9.170	
		②	주2	78.23	84.535	30.20	34.674	
		③	주3	31.23	36.393	84.71	75.365	
		④	주4	6.61	12.609	61.06	54.446	
	바18	⑤	주1	58.64	51.581	13.43	12.035	
		⑥	주2	69.51	65.909	30.68	32.668	
		⑦	주3	33.18	33.241	69.01	65.909	
		⑧	주4	12.31	13.468	57.25	56.739	
	P17	⑨	주1	-55.29	-55.592	-9.27	-7.164	
		⑩	주2	-69.33	-51.294	-33.59	-20.059	
		⑪	주3	-29.92	-32.381	-63.16	-57.025	
		⑫	주4	-10.56	-6.018	-59.57	-49.575	
변위 (mm)	바17	D1	주1	-2.45	1.949	-0.34	0.386	
		D2	주7	-	-0.266	-	-0.661	
	바18	D3	주1	-2.34	0.275	-0.34	0.061	
		D4	주7	-0.32	0.121	-1.55	0.488

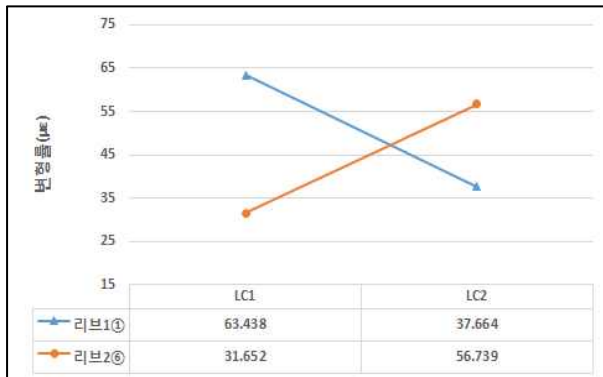
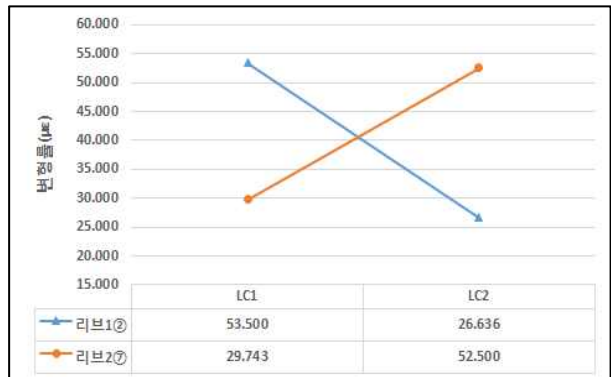
< 아치리브 횡방향 대칭성 분석 >

센서 종류	분류	No.	위치	LC1		LC2		비고
				전차	금회	전차	금회	
변형률 ($\mu\epsilon$)	상류측	①	리브1 행3~4(L)	78.58	63.438	41.22	37.664	
		②	리브1 행1~2(L)	59.30	53.500	34.20	26.636	
		③	리브1 행1~2(U)	-87.08	-78.408	-48.92	-41.961	
		④	리브1 행4	91.92	66.609	66.08	60.200	
		⑤	리브1 행2	119.08	92.689	66.86	58.654	
	하류측	⑥	리브2 행3~4(L)	41.33	31.652	74.57	56.739	
		⑦	리브2 행1~2(L)	34.49	29.743	63.41	52.500	
		⑧	리브2 행1~2(U)	-47.95	-45.133	-88.84	-88.601	
		⑨	리브2 행4	70.31	55.481	96.37	71.642	
		⑩	리브2 행2	72.48	68.825	137.08	99.996	
	상류측	⑪	타거1 행4~5(L)	44.73	12.921	22.89	7.892	
	하류측	⑫	타거2 행4~5(L)	24.53	7.168	40.84	10.508	
	하류측	⑬	세6	39.26	100.909	150.72	36.710	
	중앙	⑭	세4	96.84	69.529	95.06	72.026	
	상류측	⑮	세2	154.94	32.421	42.66	94.997	
	중앙	⑯	가4	96.91	84.237	93.86	81.563	
변위 (mm)	상류측	D1	가7	-5.24	-0.246	-1.86	-0.696	
	하류측	D2	가7	-2.64	-1.421	-5.32	-0.673
