BT-16-D1-041

한강대교(구교) 정밀안전진단

요약보고서

한국시설안전공단

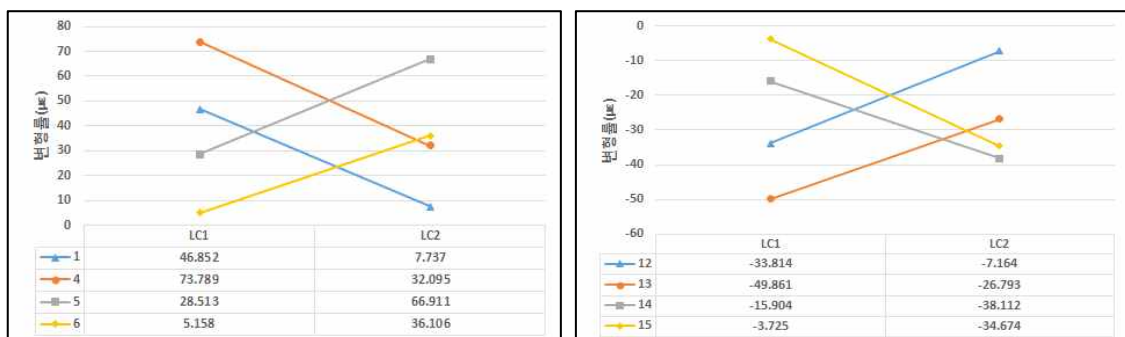
< 게르버교 바17경간, P17 대칭성 분석 >

센서종류	경간	NO	위치	LC1		LC2		비고
				전차	금회	전차	금회	
변형률 ($\mu\epsilon$)	바17	①	주1(L)	54.62	46.852	5.44	7.737	
		②	주1(U)	-24.20	-7.451	-0.46	-2.722	
		③	주2(L)	24.89	23.784	6.29	6.018	
		④	주3(L)	81.03	73.789	30.40	32.095	
		⑤	주5(L)	28.51	28.513	77.39	66.911	
		⑥	주7(L)	2.90	5.158	40.46	36.106	
		⑦	주7(U)	-0.20	-0.575	-3.97	-5.445	
	바18	⑧	주1(L)	52.66	44.13	10.67	6.018	
		⑨	주3(L)	69.11	62.47	28.46	26.65	
		⑩	주5(L)	25.89	23.784	65.43	56.595	
		⑪	주7(L)	7.63	7.164	42.11	41.838	
	P17	⑫	주1(L)	-43.92	-33.814	-2.99	-7.164	
		⑬	주3(L)	-59.12	-49.861	-23.44	-26.793	
		⑭	주5(L)	-21.41	-15.904	-50.17	-38.112	
		⑮	주7(L)	-4.03	-3.725	-36.82	-34.674	
변위 (mm)	바17	D2	주7	-0.20	-0.409	-2.38	-0.913	
	바18	D3	주1	-1.32	-0.08	-0.20	-0.018	
		D4	주7	-0.27	-0.011	-1.38	-0.069

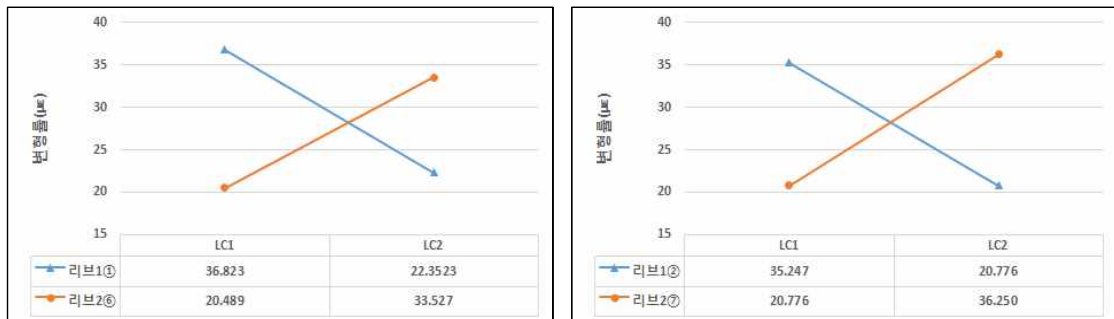
< 아치리브 횡방향 대칭성 분석 >

센서 종류	분류	No.	위치	LC1		LC2		비고
				전차	금회	전차	금회	
변형률 ($\mu\epsilon$)	하류측	①	리브2 행3~4(L)	37.11	33.527	18.61	20.489	
		②	리브2 행1~2(L)	33.29	36.250	18.75	20.776	
		③	리브2 행1~2(U)	-54.29	-55.019	-36.25	-29.229	
		④	리브2 행4	28.58	26.507	-29.90	-26.363	
		⑤	리브2 행2	7.41	10.030	-32.63	-27.393	
	상류측	⑥	리브1 행3~4(L)	20.62	22.352	36.85	36.823	
		⑦	리브1 행1~2(L)	22.14	20.776	33.79	35.247	
		⑧	리브1 행1~2(U)	-31.08	-28.083	-59.52	-54.016	
		⑨	리브1 행4	56.57	51.007	79.68	69.634	
		⑩	리브1 행2	60.35	66.482	111.67	98.72	
	하류측	⑪	타거2 행4~5(L)	25.85	11.319	11.75	6.448	
	상류측	⑫	타거1 행4~5(L)	14.70	5.158	28.08	10.173	
	하류측	⑬	세10	89.80	82.099	18.74	17.194	
	중앙	⑭	세6	68.47	60.75	60.19	60.894	
	상류측	⑮	세2	20.17	19.199	97.11	84.392	
	중앙	⑯	가4	52.60	48.572	50.47	50.148	
변위 (mm)	상류측	D2	가7	-1.02	-0.493	-2.77	-1.190	
	하류측	D1	가7	-2.31	-0.640	-0.98	-0.359
