정기(기동점검) 점검 결과보고

[남부순환로(개봉1동사거리주변)평탄화공사]

- 점검일시 : 2017.08.24 (목)
- 점검결과
- ◆ 점검자 : 함창록,홍민철

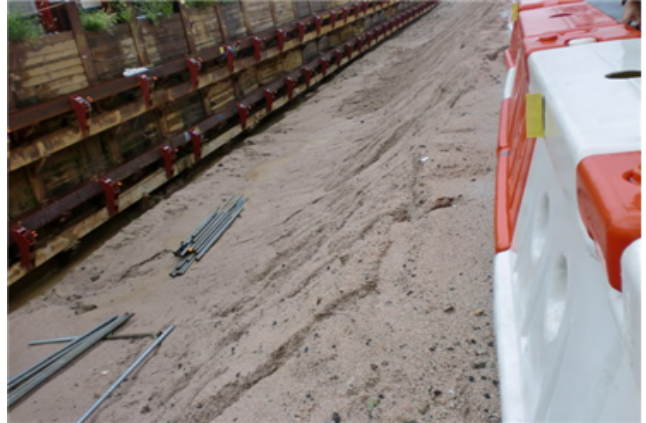
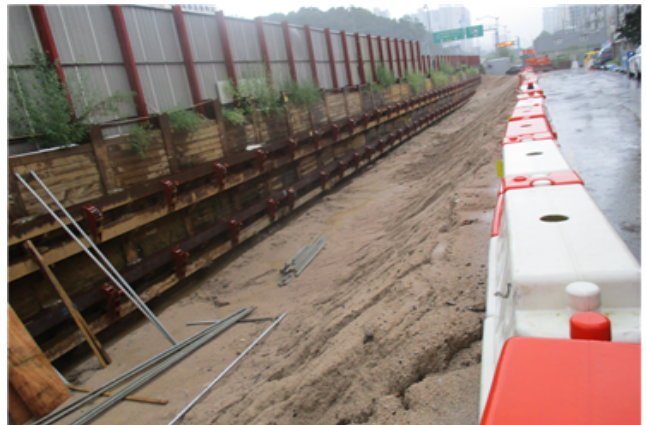
○ 사면 안전(토목부)

- 본선좌측 STA 200~300 구간 사면 부분의 비산방지 및 토사유실 방지를 위한 보호조치 요망
 - ※ 산업안전보건기준에 관한 규칙 제339조(토석붕괴 위험 방지)

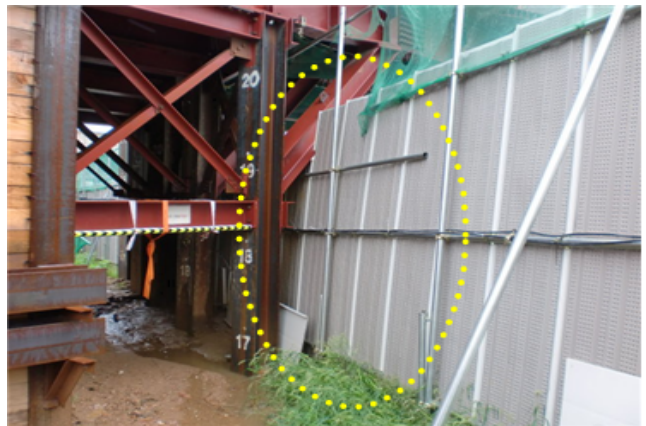
○ 전도재해 예방(토목부)

- 오류IC 작업구간 가설울타리가 가교 설치구간과 중첩되어 경사재를 설치하지 못하여 기울어져 있으니 전도되지 않도록 고정조치 요망
 - ※ 산업안전보건기준에 관한 규칙 제3조(전도의 방지)

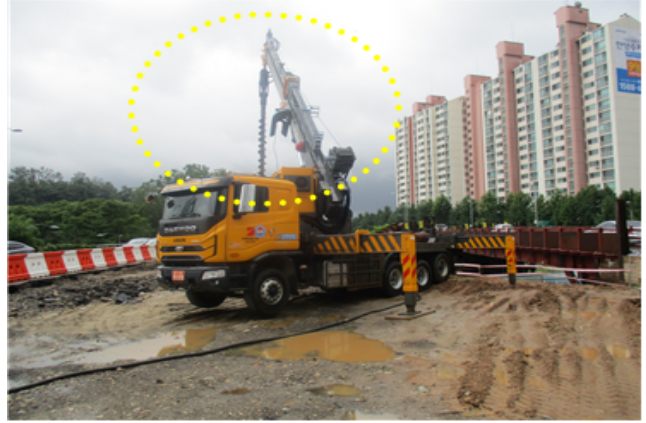
○ 건설기계 안전(토목부)

- 오류IC 작업구간 천공기는 금일 작업이 없음에도 오거굴착중 작업상태 그대로 존치되어 있어
- 집중 호우로 사면등의 유실될 경우 전도재해가 발생할 수 있으니 작업이 종료되면 장비를 정비하기 바람
- ※ 건설안전기본지침 VI. 전도 재해예방 안전시설 및 작업기준

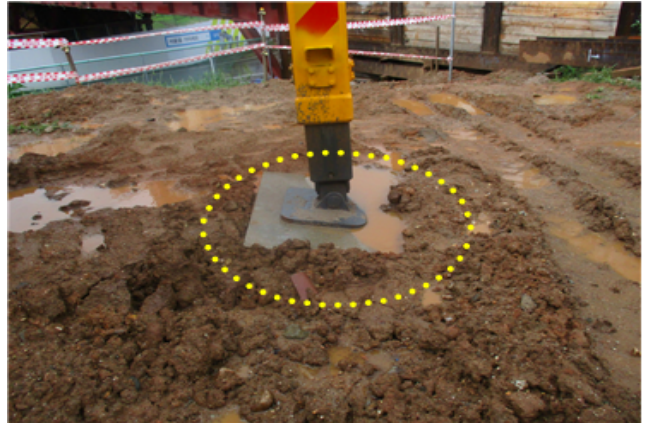
○ 건설기계 안전(토목부)

- 오류IC 작업구간 천공기는 아웃트리거 1개소가 성토된 지반에 설치되어 우수침투로 인하여 침하되어 있으니 작업전 지반의 정비 및 아웃트리거 받침목은 수평을 유지하도록 설치 후 작업하기 바람
- ※ 건설안전기본지침 VI. 전도 재해예방 안전시설 및 작업기준

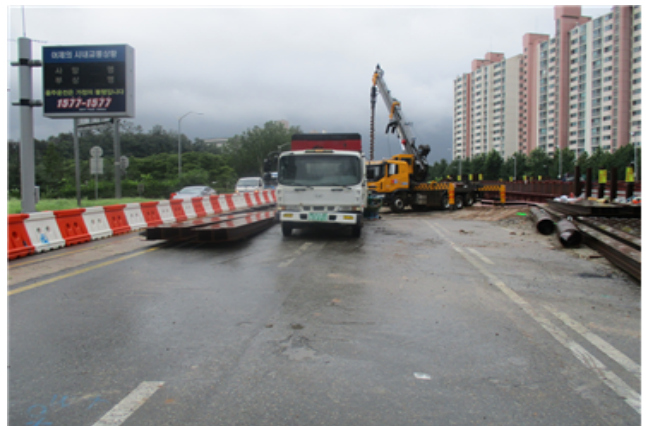
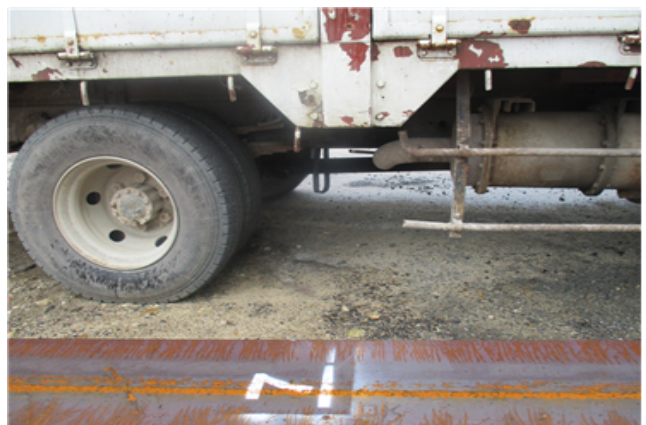
○ 기타 안전관리(토목부)

- 오류IC 작업구간 공기압축기를 적재한 차량은 경사지에 주차되어 있으니 갑작스런 운행 방지를 위해 쇄기목을 설치하기 바람
