정기(기동점검) 점검 결과보고

[강남순환도시고속도로 건설(8공구)]

- 점검일시 : 2017.12.26 (화)
- 점검결과
- ◆ 점검자 : 정달영, 정진혁

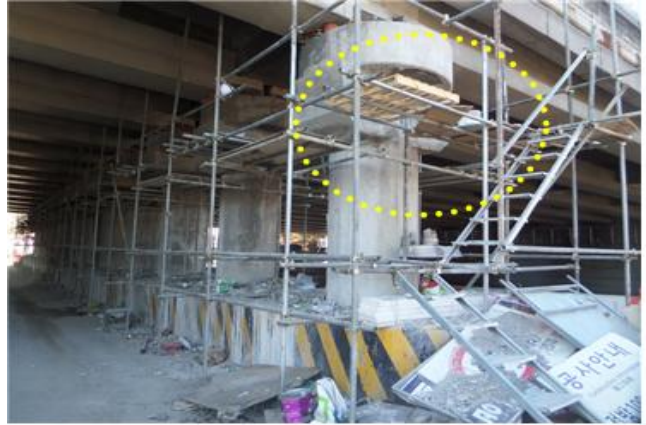
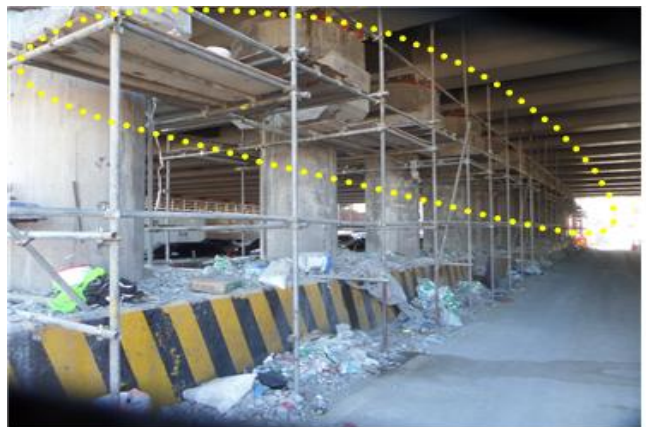
- 현재 우리현장 공사구역 내에서 시공중인 양재 교 교각 상부 수 교체 작업장의 강관비계 작업대의 발판은 고정되지 않은 목재 파렛트 및 합판을 사용하고 있어 추락 위험이 매우 높고, 낙하물 방지시설도 없어 우리현장 근로자 통행시 사고위험이 높은 상태로
- 현장에서 업체 담당자에게 여러 차례 시정요구를 하였으나 강압적인 태도로 일관하고 시정의 의지가 없으므로 공사의 발주처인 한국도로공사에 시정요구 요청 예정

- ※ 산업안전보건기준에 관한 규칙 제14조(낙하물에 의한 위험의 방지), 제42조(추락의 방지), 제56조(작업발판의 구조)

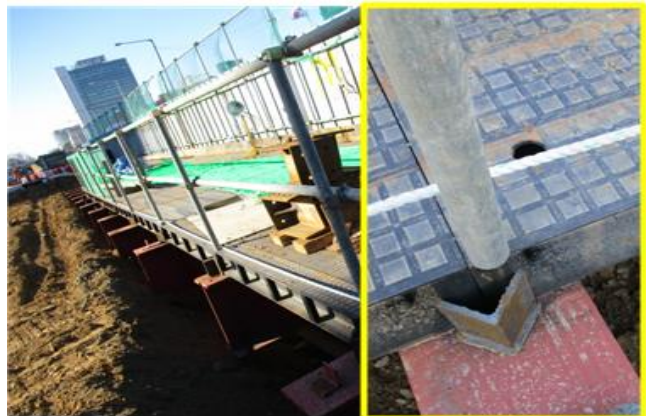
- 염곡동서지하차도 복공 상부 난간고정이 불량한 곳이 있으니 굴착 전 전수조사하고 안전상태 확인 요함.

- ※ 산업안전보건기준에 관한 규칙 제42조(추락의 방지), 제13조(안전난간의 구조 및 설치요건)

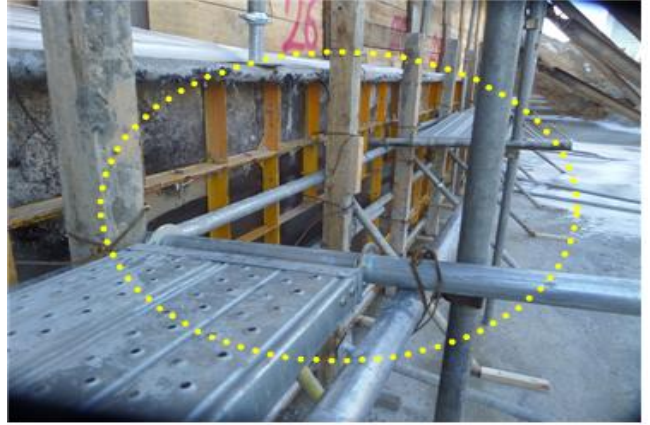
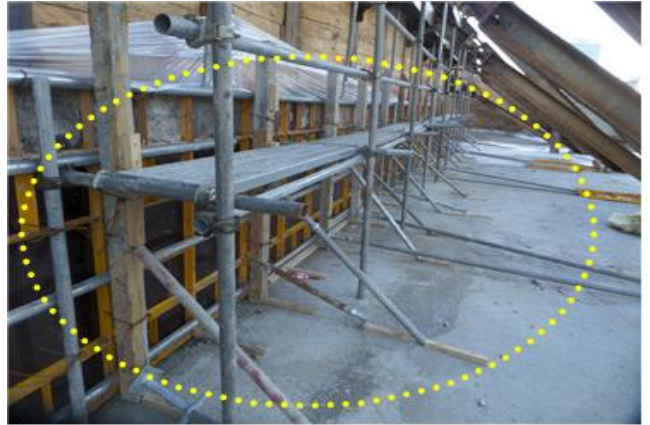
- 염곡동서지하차도 보호벽 거푸집 작업구간에 설치된 작업대의 발판이 빠진 개소도 있고, 상승/하강 통로가 미설치된 상태이므로 작업재개전 조치 후 작업요망

※ 산업안전보건기준에 관한 규칙 제22조(통로의 설치)

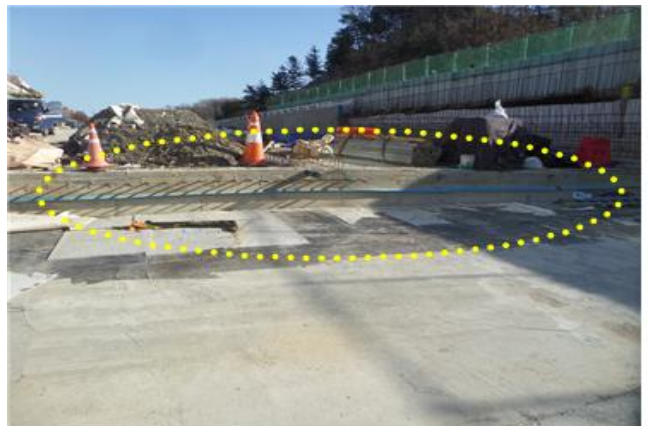
- 염곡동서지하차도 버림과 기초 경계의 단차가 높아 통행중 전도사고의 위험이 있으므로 이동식 가설계단 설치요망

※ 산업안전보건기준에 관한 규칙 제22조(통로의 설치)

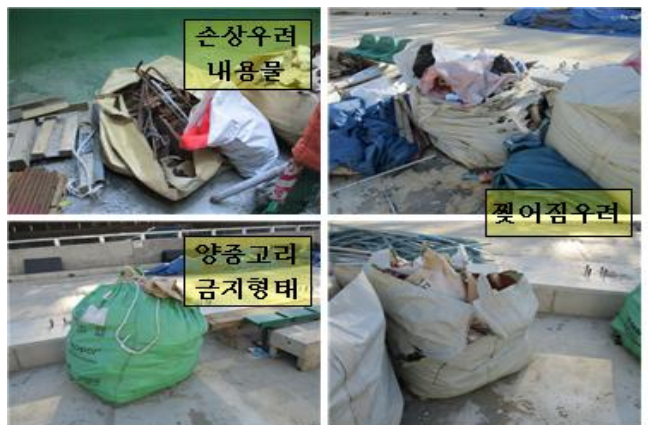
- 매현지하차도 버팀보해체구간 및 염곡동서지하차도 종점부 항공마대가 철재보관, 찢어짐, U자형 고리가 없는 것 등이 있으니 조치 요함.
※ 건설안전 기본지침 공통(개정)-014(항공마대)

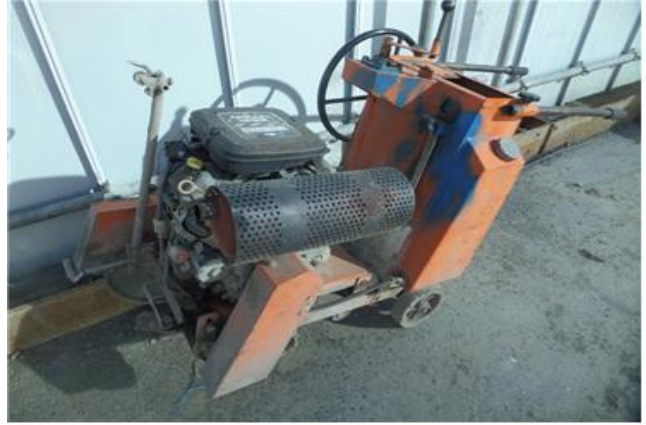
- 각각 염곡동서지하차도와 매한지하차도에 사용중인 평삭기는 고속의 철제 톱날이 회전하는 구조로 회전축이 틀어져 톱날이 파손될 경우 비래사고가 발생할 수 있는 위험 기계/기구로 반입 전, 월별 점검 수행요망
 ※ 건설안전 기본지침 공통(개정)-028(위험기계/기구 안전검사)

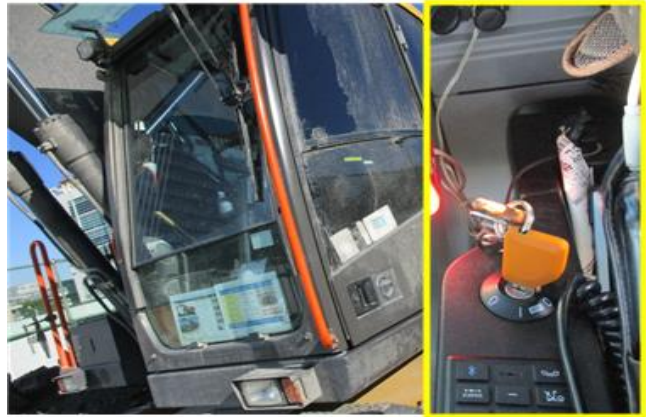
- 매한지하차도 굴삭기 운전원이 이석상태로 열쇠가 꽂혀 있으니, 열쇠 분리 보관을 교육·관리 요함.
 ※ 건설안전 기본지침 공통(개정)-29(건설기계)

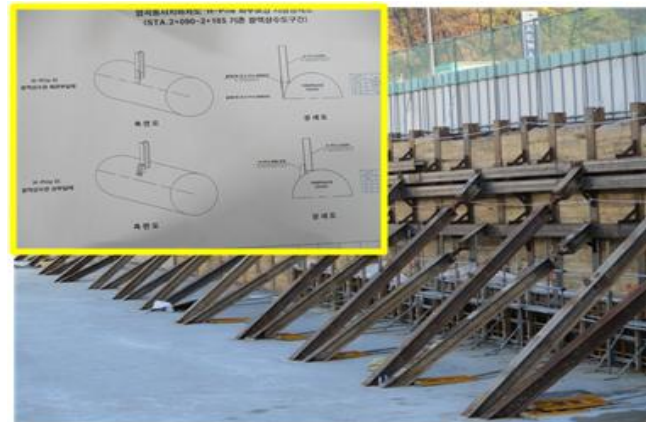
- 염곡동서지하차도 레이커를 폐상수도관 위에 설치한 구간 계측데이터가 1단은 증가, 2단은 감소하는 상태로 계측되고 있으므로 12월 계측데이터를 관찰하여 안전성 여부를 검토 요함.
 ※ 산업안전보건기준에 관한 규칙 제347조(붕괴 등의 위험 방지)

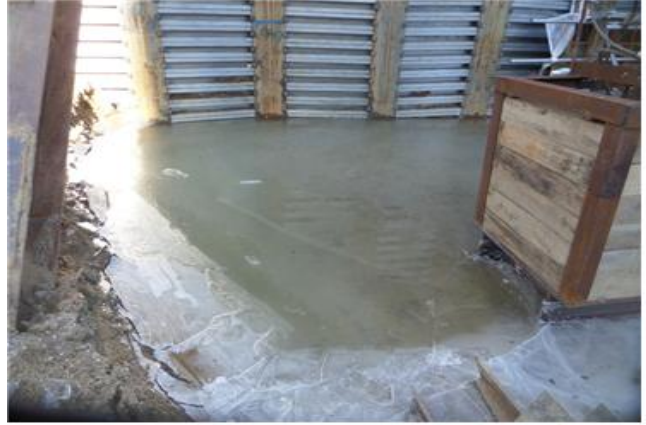
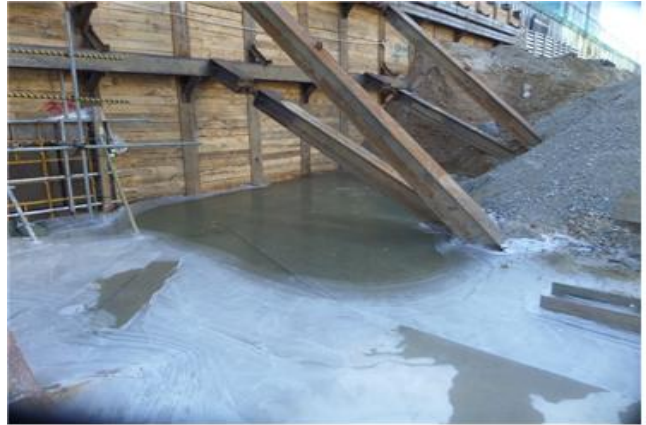
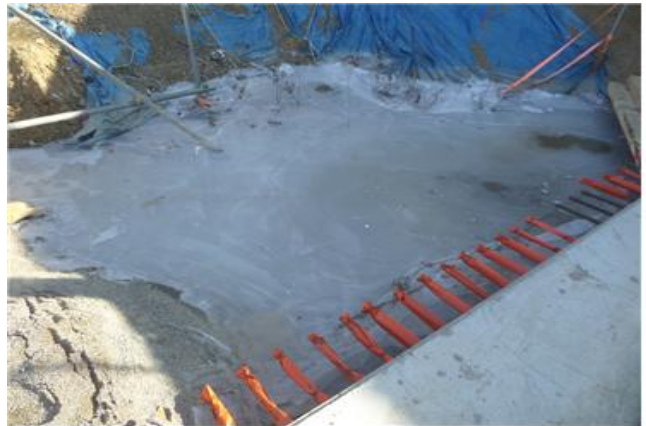
- 염곡동서지하차도 토공과 버림 경계부 엄지말
뚝 주변에 체수된 물은 말뚝하부로 침투되어 동
결융해될 경우 근입장 지반을 약화시켜 흙막이
가시설이 구조적으로 위험할 수 있으므로 양수
대책 강구요망

※ 산업안전보건기준에 관한 규칙 제347조(붕
괴 등의 위험 방지)

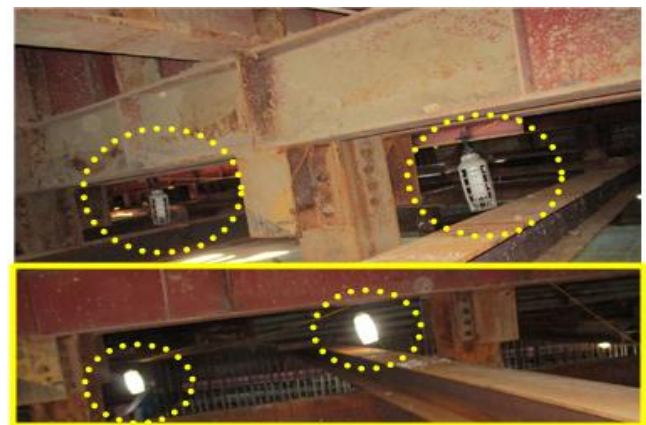
- 매한지하차도 버팀보해체구간 작업이 있는 중
양쪽은 조명이 꺼져 있고 측면만 켜져 있으니 조
치 요함.

※ 산업안전보건기준에 관한 규칙 제8조(조도)

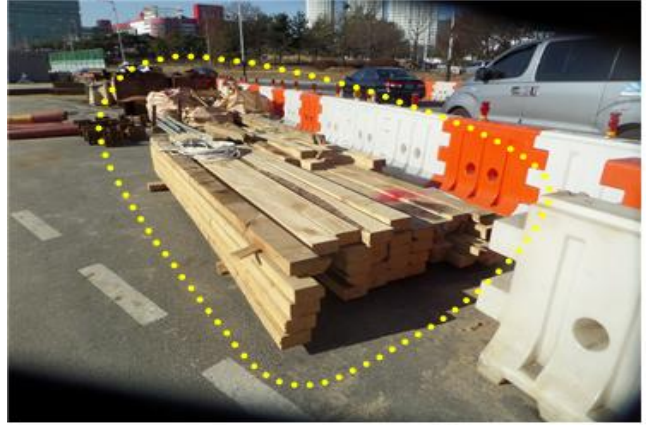
- 염곡동서지하차도 통행중인 도로 인근 PE방호벽에 근접하여 인화성 자재인 토류벽 목재와 폐자재가 담긴 항공마대가 야적되어 담배꽂초 투기로 인해 화재가 발생할 수 있으므로 이동적치하거나 내화성 도포로 덮어서 관리요망
※ 산업안전보건기준에 관한 규칙 제236조(화재 위험이 있는 작업의 장소 등)

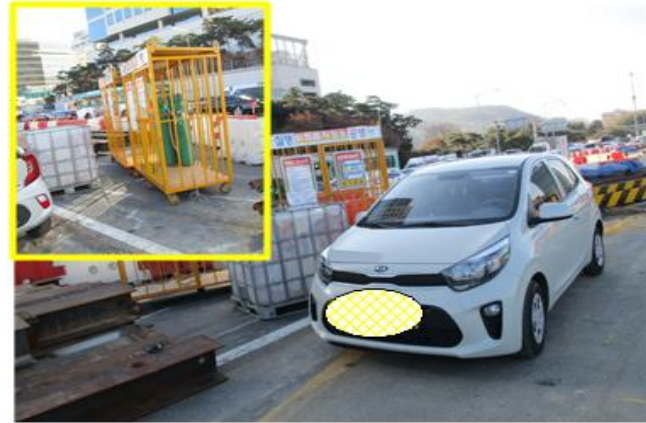
- 염곡동서지하차도 위험물저장소가 소화기 비치 및 입구를 차량주차로 막고 있으니 소화기를 비치하고 입구를 막지 않도록 조치 요함.
※ 건설안전 기본지침 공통(개정)-024(위험물보관소)

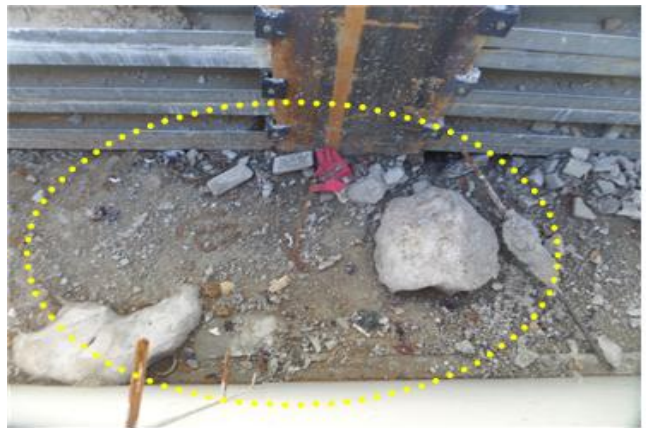
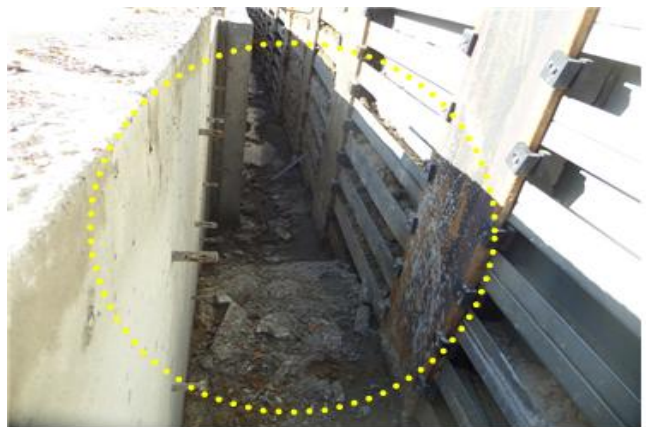
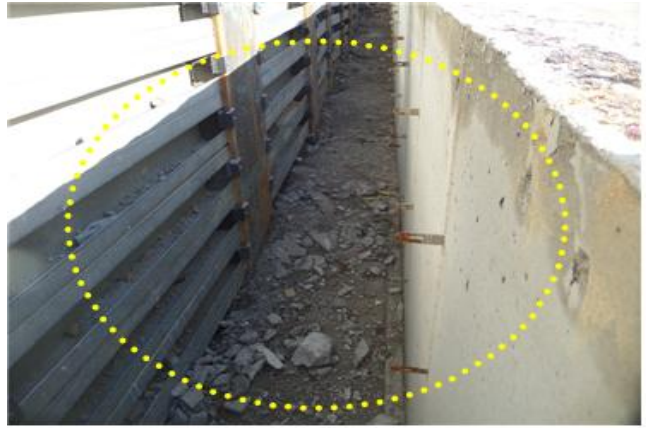
- 염곡동서지하차도 보호벽 되메우기 전에 품질관리를 위해 하부의 폐기물, 고인물 등을 청소요망
※ 산업안전보건기준에 관한 규칙 제51조(구축물 또는 이와 유사한 시설물 등의 안전 유지)

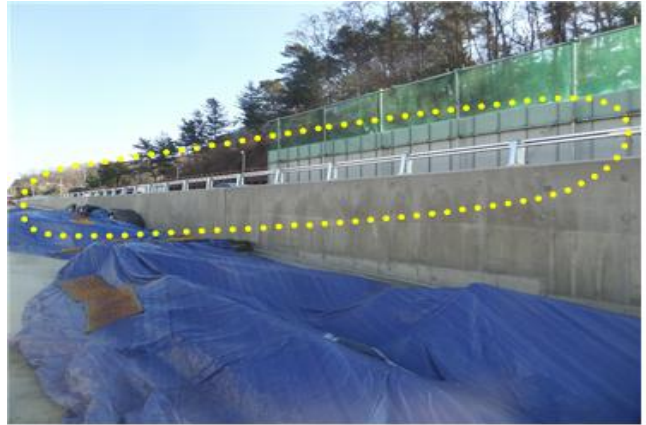
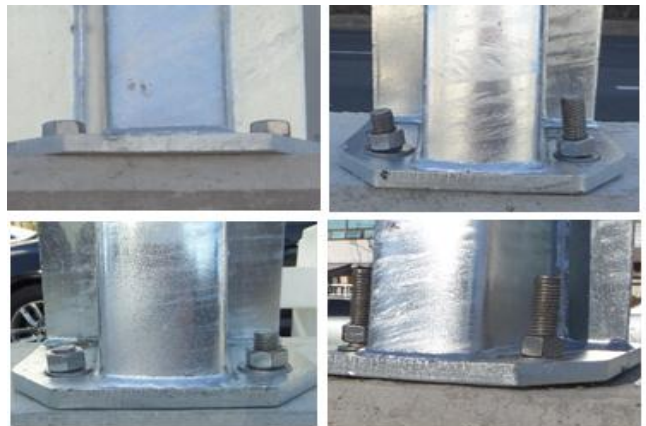
- 염곡동서지하차도 난간 조립구간의 시공 상태가 볼트 휘어짐, 너트 이격부 와서 미설치, 지주 바닥면 콘크리트 이격, 볼트 나산 3산이상 미확보 등 불량하므로 전수조사하여 보완요망
 ※ 산업안전보건기준에 관한 규칙 제51조(구축물 또는 이와 유사한 시설물 등의 안전 유지)

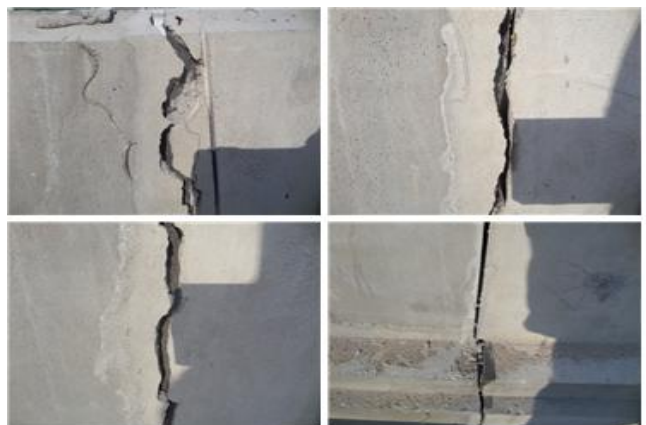
- 염곡동서지하차도 옹벽 시공이음부 1개소의 채움재가 수직도가 맞지 않게 불량하게 시공되어 공극이 많이 발생한 상태로 마감 실링 처리시 공극을 밀실하게 처리요망
 ※ 산업안전보건기준에 관한 규칙 제51조(구축물 또는 이와 유사한 시설물 등의 안전 유지)

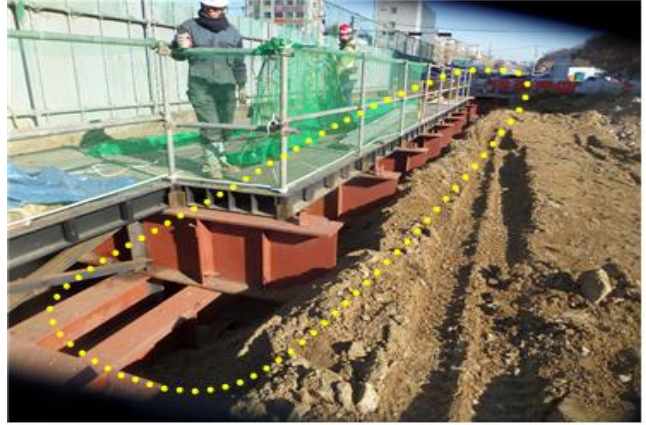
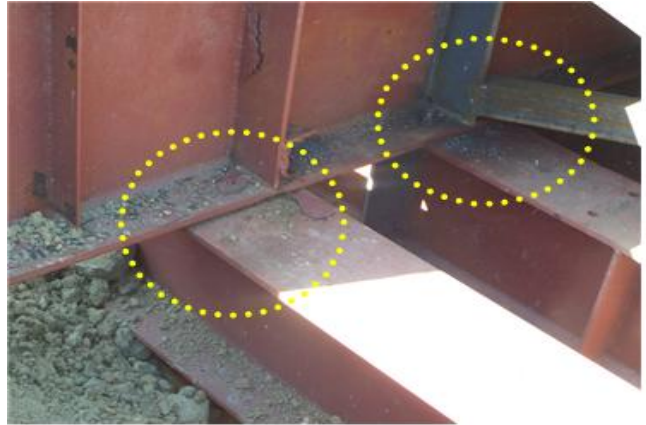
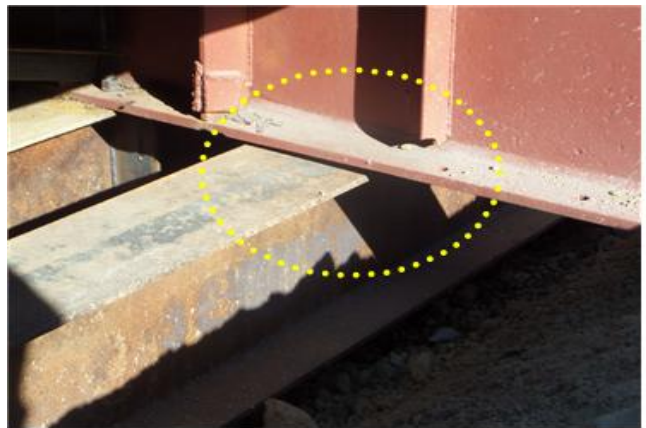
- 염곡동서지하차도 복공판 설치 전구간 주형보 받침이 더블로 되어 있으나 내측받침에는 볼팅이 되어 있고 외측받침에는 볼팅이 안되어 있어 주형보 센터의 통행중인 차량하중으로 인해 외측받침의 주형보가 들려 있는 상태로 판단되고 향후 추가 설치시에도 볼트 시공이 어려울 것으로 사료되므로

- 상부하중에 대한 주형보의 안정성 확보 및 향후 추가 복공판 시공을 고려하여 외측의 볼트 시공이 필요한 경우 대책을 강구하여 조치요망
※ 산업안전보건기준에 관한 규칙 제51조(구축물 또는 이와 유사한 시설물 등의 안전 유지)
