요 약 문

2. 시설물 개요

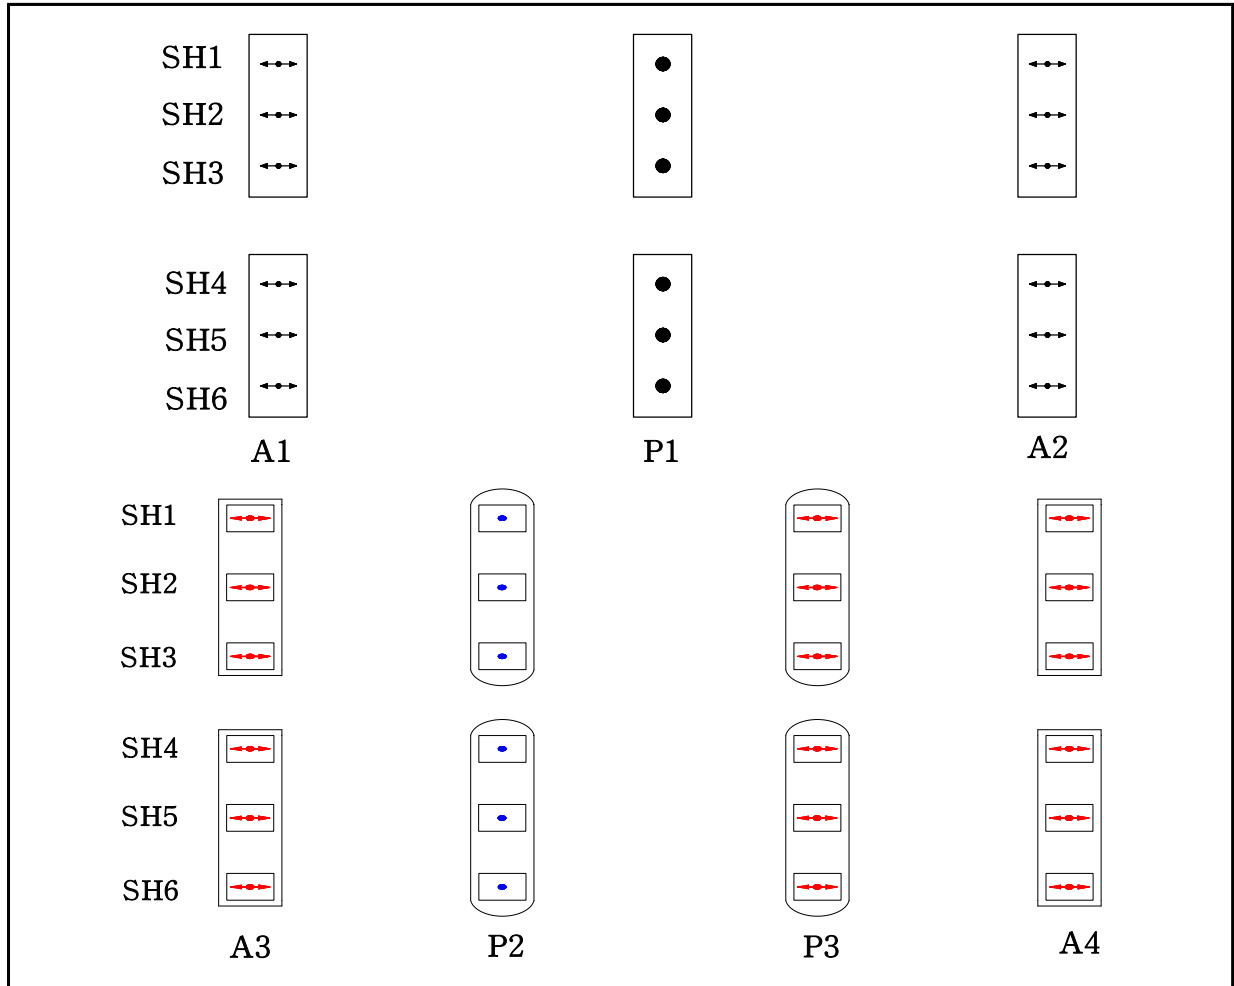
받침장치에서 관찰된 부식은 상부 노면수의 유입 및 대기상의 습윤에 의한 것으로 부식의 상태가 표면에 국한되어있고 단면감소 및 이동장애는 없는 것으로 확인되어 녹제거 및 재도장(슈청소공)이 시행되면 특별한 문제는 없을 것으로 판단된다. 그 외에 시공미흡으로 인한 앵커볼트의 길이부족 및 체결볼량이 관찰되었으나 받침장치의 고정상태는 이상이 없는 것으로 조사되었으며 현시점 특별한 보수는 필요치 않을 것으로 사료된다.
