## <붙임 1> 자료처리 및 분석결과

- 조사명: 포장도로 균열 및 침하구간 동공탐사
- 관련근거: 강변북로 포장도로 균열 및 부분 침하에 따른 지반탐사 요청  
(한강사업본부 기반시설과-1069호, '18. 4. 19.)
- 조사일자: 2018년 4월 20일(금)
- 분석일자: 2018년 4월 20일(금) ~ 4월 23일(월)

- 탐사위치: 강변북로 난지방향 마포대교 지난 400m(1차로)

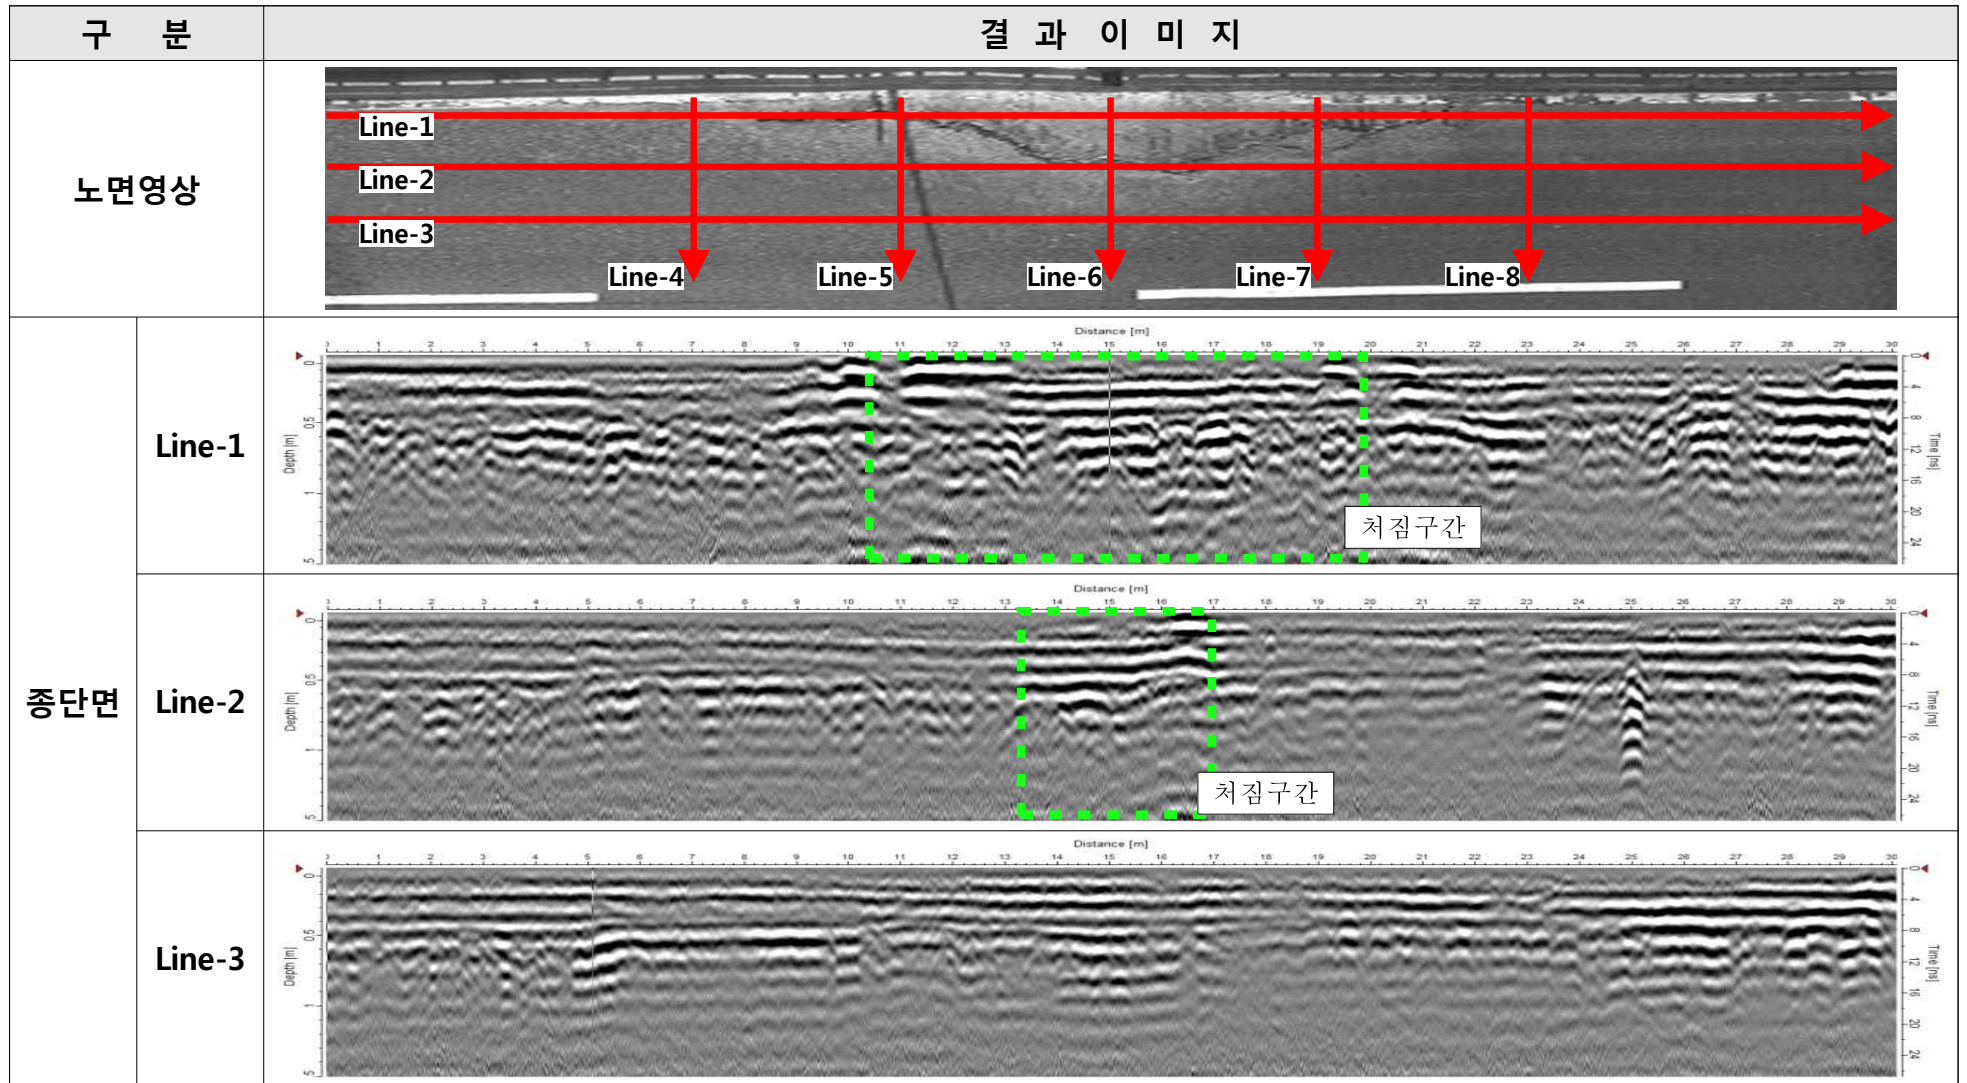
□ GPR 결과단면

결과 분석	<ul style="list-style-type: none"> <li>• 조사구간 하부 1.5m 이내에는 동공신호는 나타나지 않았음</li> <li>• 포장도로에서 침하가 발생된 구간의 하부에는 지층의 처짐신호가 나타남</li> <li>• 지하시설물도 확인 결과 이 구간의 포장도로 하부에는 관로 등의 지하시설물이 없는 것으로 나타남 - 측구 구간에 우수 집수정이 존재함</li> </ul>
