# 정기(기동점검) 점검 조치결과보고

## [밤고개로 확장공사(장기계속-1차)]

- 점검일시 : 2018.06.20 (수)
- 조치결과
- ◆ 점검자 : 홍민철,전용현

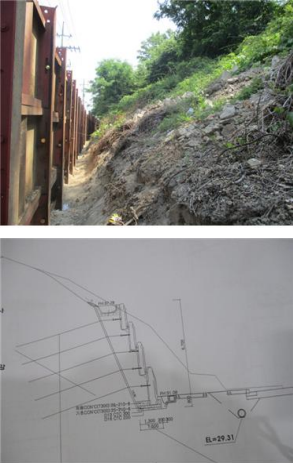
지적내용	점검사진	조치일자	조치사진
		조치내용	
<p>○ 시공계획 및 승인</p> <p>- 1구간 산석옹벽 설치 구간 굴착 사면의 시공 기울기가 1:0.35로 굴착 후 바로 쇼크리트+소일네일링이 시공되지 않을 경우 붕괴 등 안전사고 발생의 우려가 있으니, 굴착 후 가능한 바로 보강 공사가 이루어 질 수 있도록 시공계획을 수립하고 계획대로 시공 되도록 조치하기 바람</p>
