정기(기동점검) 점검 결과보고

[강남순환도시고속도로 건설(8공구)]

- 점검일시 : 2018.07.16 (월)
- 점검결과
- ◆ 점검자 : 정진혁, 박수엽

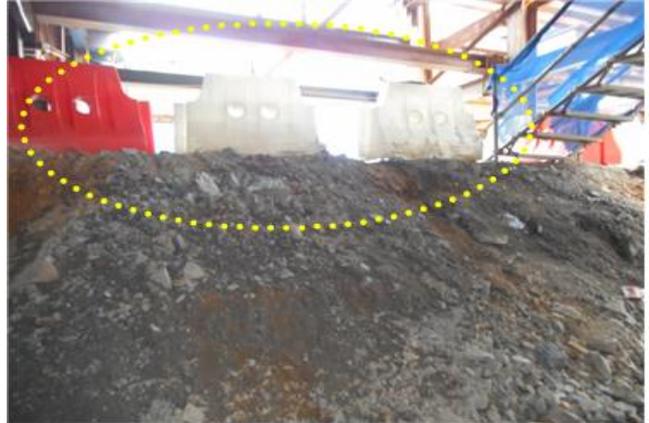
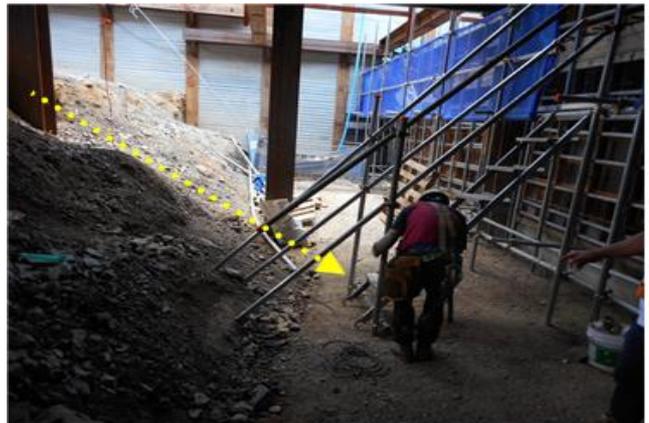
○ 낙하·비래 재해 예방(토목부)

- 염곡지하차도 시점 집수정 박스 승강통로 배후 부지에 있는 인접사면 배면에 출입을 통제하기 위해 설치한 P.E.방호벽이 상호결속하거나 모래나 물을 채워 놓지 않은 상태로 외부 충격에 의해 사면을 굴러 승강통로 및 통행 근로자에게 비래할 수 있으므로 견고히 고정요망
 ※ 산업안전보건 기준에 관한 규칙 제3조(전도의 방지), 제14조(낙하물에 의한 위험의 방지)

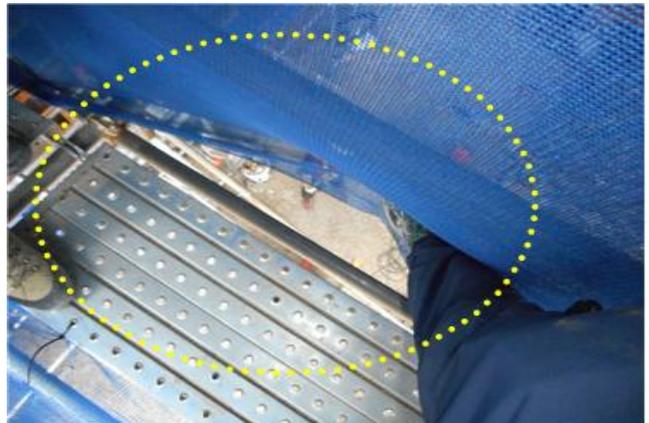
○ 낙하·비래 재해 예방(토목부)

- 염곡지하차도 시점 집수정 철근조립장으로 이동하기 위해 설치한 구름다리의 낙하물방지망이 발판쪽에 조밀한 간격으로 감겨 있어야 낙하물을 막을 수 있으나 비계쪽으로 감겨 있고 결속 간격이 넓어 낙하물방지망의 역할이 미흡하므로 보수요망
 ※ 산업안전보건 기준에 관한 규칙 제14조(낙하물에 의한 위험의 방지)

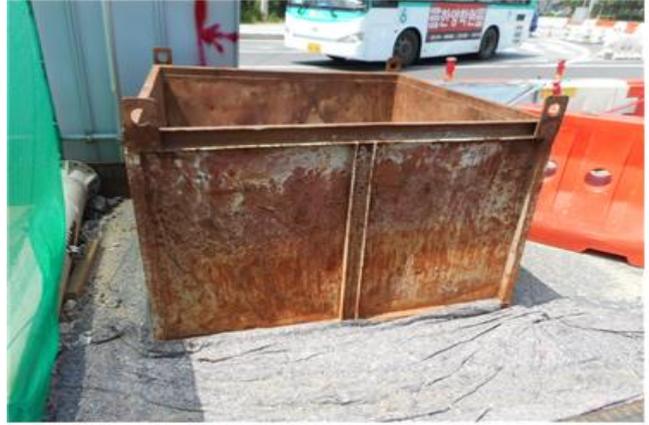
○ 중량물취급 안전(토목부)

- 현장 전체적으로 사용중인 자재운반구가 적재 하중 및 적재 높이(운반구의 90% 이내) 표시 없이 사용중으로 보완요망
- ※ 건설안전 기본지침(개정) 공통-013(자재운반구)

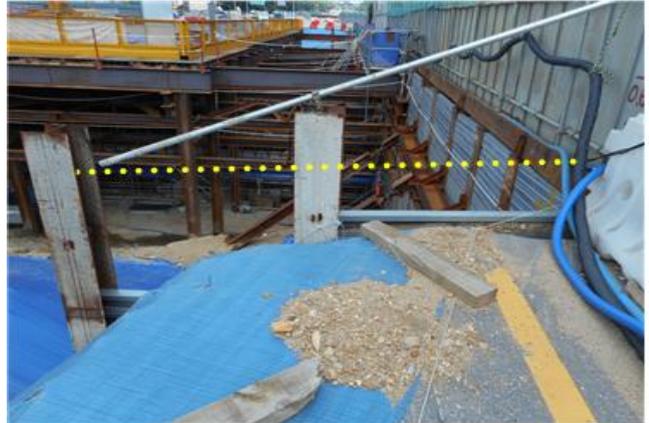
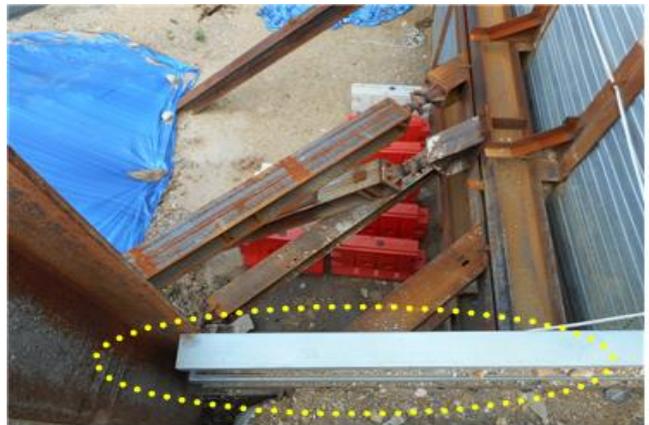
○ 추락재해 예방(토목부)

- 염곡지하차도 시점 집수정 박스공사장 뒤편 흠막이가시설 우각부 추락방지 시설을 보강하고 추락위험 표시하여 관리요망
- ※ 산업안전보건 기준에 관한 규칙 제42조(추락의 방지), 제43조(개구부 등의 방호 조치)

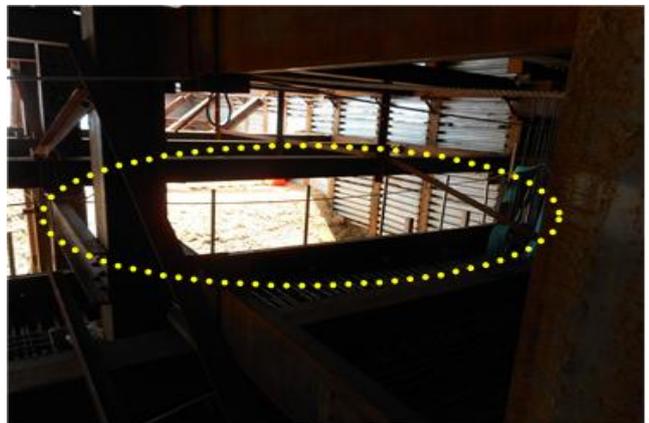
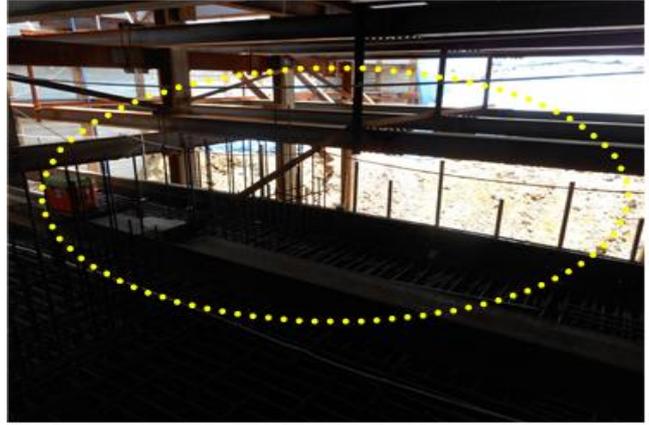
○ 추락재해 예방(토목부)

- 염곡지하차도 시점 집수정 박스 철근조립장은 현재 단부가 거푸집이 올라와 있고 섬유로프에 안전대 걸이를 걸 수 있는 상태이나,
 - 향후 콘크리트 타설시에는 거푸집 상단까지 콘크리트가 올라오고 섬유로프의 높이도 상대적으로 낮아지기 때문에 추락사고의 위험이 있으므로 콘크리트 타설전 추락사고를 예방할 수 있

는 수평난간대를 설치 후 작업요망
 ※ 산업안전보건 기준에 관한 규칙 제42조(추락의 방지), 제43조(개구부 등의 방호 조치)

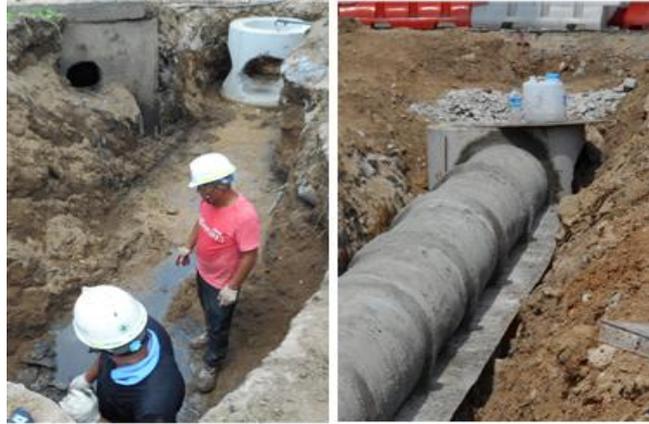
○ 가설통로 안전(토목부)

- 하수관로 이설공사 작업장에 맨홀 및 관로작업자가 안전하게 이동할 수 있는 승강통로 설치 후 작업요망
 - 흙관 부설작업 구간에 안전하게 이동할 수 있는 가설통로 설치 후 작업요망
 ※ 산업안전보건 기준에 관한 규칙 제22조(통로의 설치), 제23조(가설통로의 구조), 제24조(사다리식 통로 등의 구조)

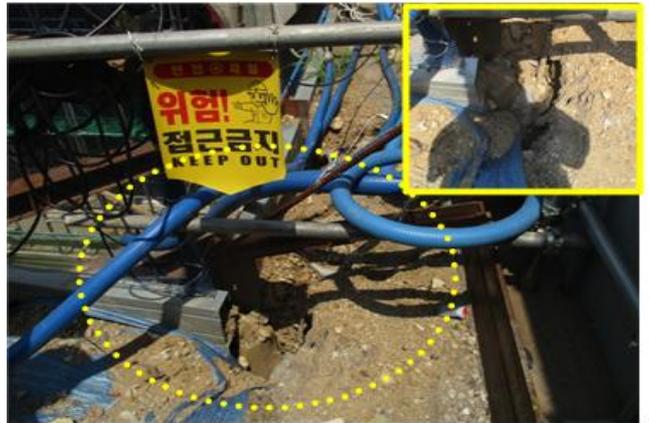
○ 흙막이가시설 안전(토목부)

- 염곡지하차도 종점부 흙막이 가시설 구간중 흙막이 배면 주변의 토사가 세굴된 구간이 있으니 확인 후 보완 바람.
 ※ 산업안전보건 기준에 관한 규칙 제347조(붕괴등의 방지)

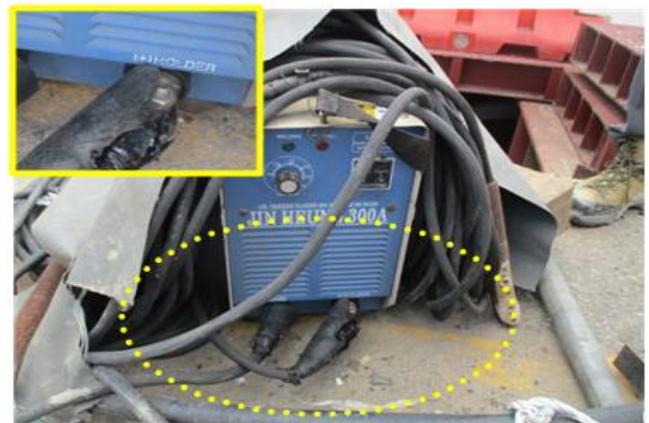
○ 기계기구 안전(토목부)

- 매헌 지하차도 구간에 비치된 인버터 용접기는 단자접속부 절연이 손상되어 있으니 보완 후 사용바람.
 ※ 건설안전 기본지침 공통-21(용접작업 및 용접기)

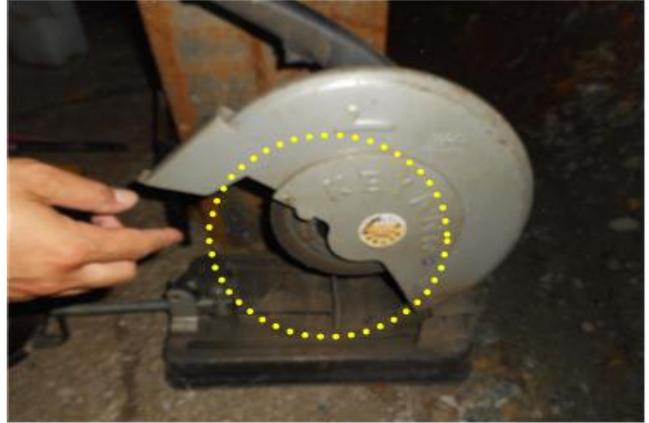
○ 기계기구 안전(토목부)

- 염곡지하차도 시점 집수정 박스공사 작업장에 고속절단기의 톱날이 마모되어 강도가 약한 상 표 있는 곳까지 사용중으로 점검시에는 미사용 중이었으나 재사용시에는 톱날 파단으로 인한 비래사고를 예방하기 위해 교체 후 사용요망
※ 건설안전 기본지침(개정) 공통-026(고속절단기)

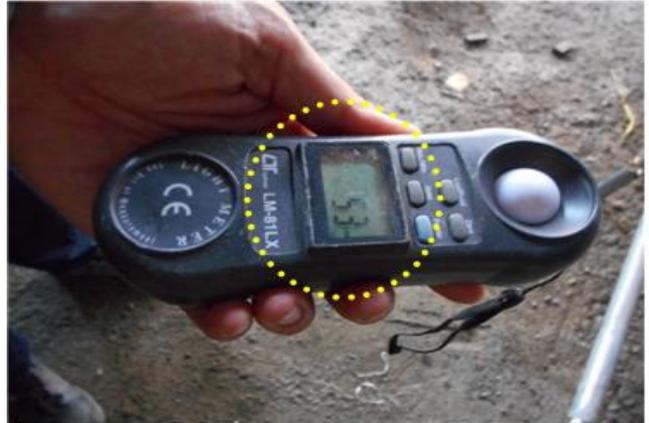
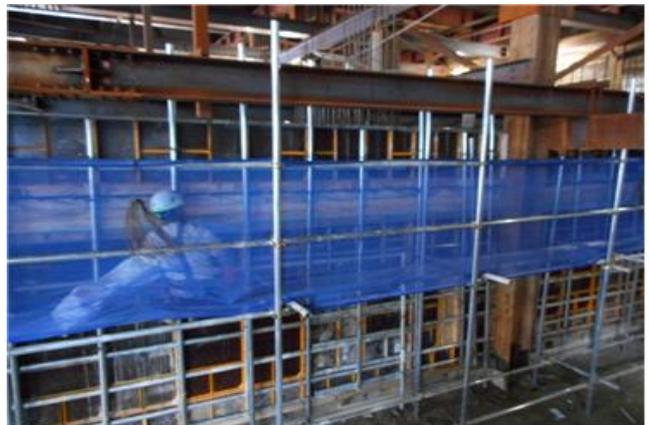
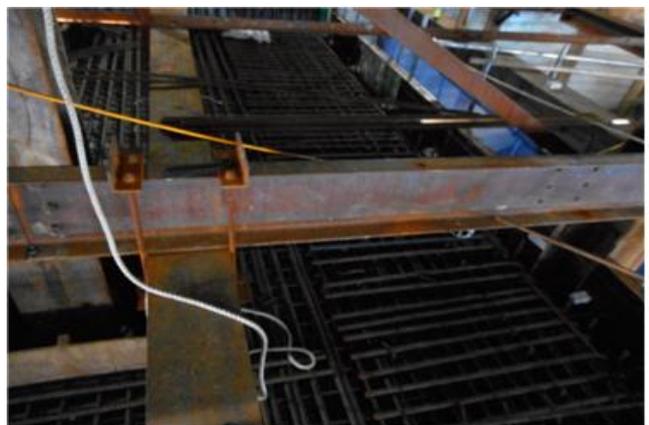
○ 작업장조도 확보(토목부)

- 염곡지하차도 시점 집수정 박스 거푸집, 철근 배근 작업장 및 매연지하차도 종점 복공하부 작업장은 근로자 작업조도가 측정결과 53룩스 이하로 통로기준에도 못미치고 있는 수치로 조도 개선 후 작업요망
※ 산업안전보건 기준에 관한 규칙 제8조(조도)

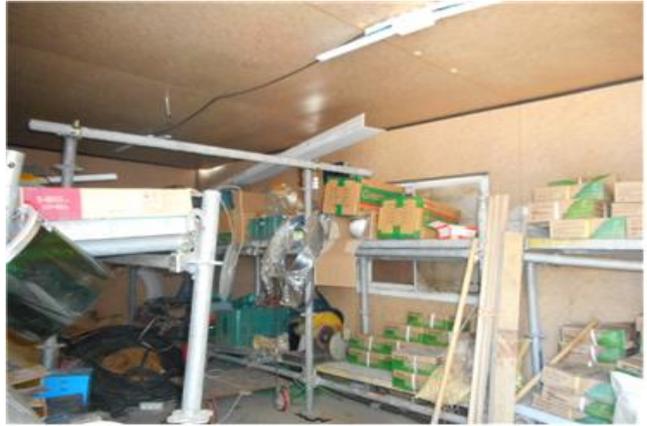
○ 화재/폭발/질식 재해 예방(토목부)

- 염곡지하차도 시점 컨테이너 창고는 목수 작업용 공도구 및 자재를 보관하고 있으나 전등은 전기를 끊어 안켜지고 확산소화기도 미설치된 상태로 작업자 전도와 화재사고의 위험이 있으므로 조치요망
※ 산업안전보건 기준에 관한 규칙 제3조(전도의 방지), 제8조(조도)
※ 건설안전 기본지침(개정) 공통-041(가설사무실/창고)

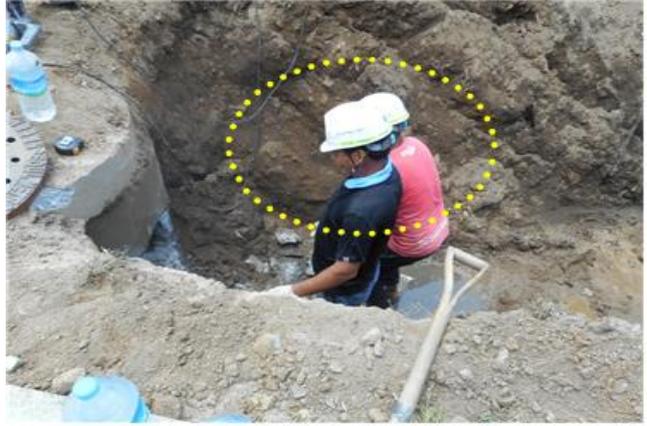
○ 기타 안전관리(토목부)

- 하수관로 이설 작업장에 헤머드릴 브레카를 사용하여 맨홀 파쇄작업을 하는 작업자는 파손물이 비래하여 눈으로 들어가지 않도록 보안경을 지급하고 착용하도록 재발방지 교육요망
※ 산업안전보건 기준에 관한 규칙 제32조(보호구의 지급 등)

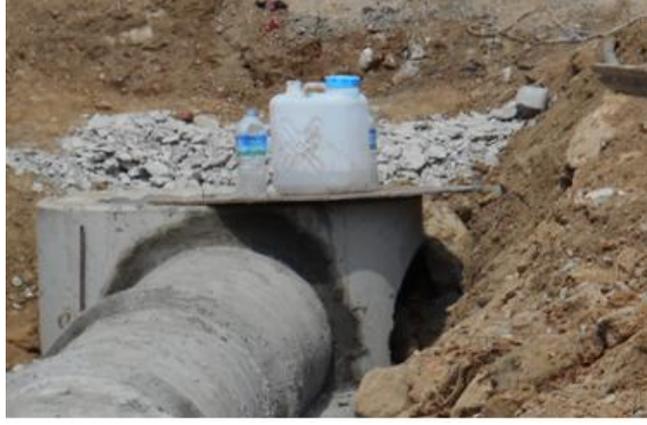
○ 보건 관리(토목부)

- 하수관로 이설 작업장에 작업용수와 식수가 구별 없이 방치되어 있어 여름철 식수오용에 따른 작업자 감염이 발생할 수 있으므로 명확히 구분할 수 있도록 표기하여 사용요망
※ 산업안전보건 기준에 관한 규칙 제8장 병원체에 의한 건강장해의 예방 제592조(정의)

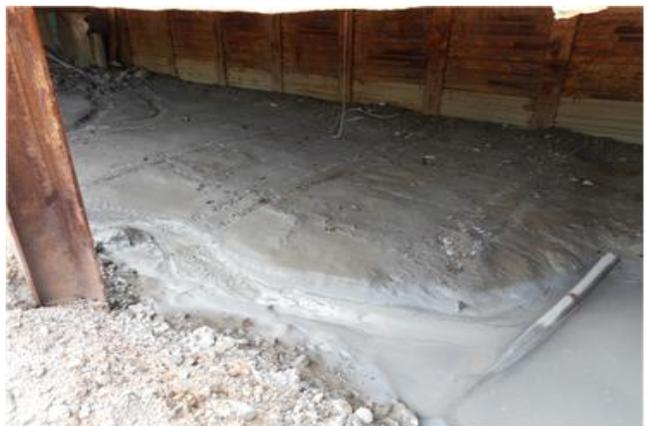
○ 품질관리(토목부)

- 매한지하차도 종점 바닥 기초콘크리트 미시공 구간에 슬러지가 쌓여 있어 현 상태에서 치환재를 부설하고 바닥 정리를 할 경우 기초 저면 지지력이 확보될 수 없으므로 해당 공종 작업계획서에 슬러지 제거를 명시하여 관리요망
※ 산업안전보건 기준에 관한 규칙 제51조(구축물 또는 이와 유사한 시설물 등의 안전 유지)

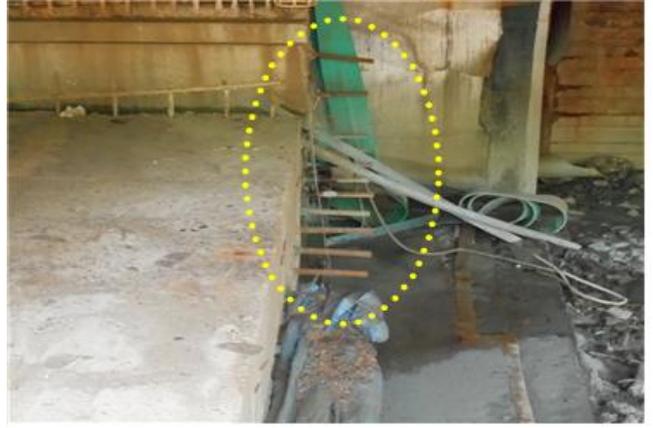
○ 품질관리(토목부)

- 매한지하차도 종점 바닥 기초콘크리트 기 시공 구간의 연결부 다웰바 일부가 보양이 안된 상태로 방치되어 부식되고 고정부가 느슨해 질 수 있으므로 설계하중 이하로 인발시험하여 고정상태를 확인하고 이상이 있으면 보강하고 이상이 없으면 보양하여 관리요망

※ 산업안전보건 기준에 관한 규칙 제51조(구축물 또는 이와 유사한 시설물 등의 안전 유지)
