정기(기동점검) 점검 조치결과보고

[동부간선도로 확장공사(3공구)]

- 점검일시 : 2018.05.15 (화)
- 조치결과
- ◆ 점검자 : 정진혁, 박수엽

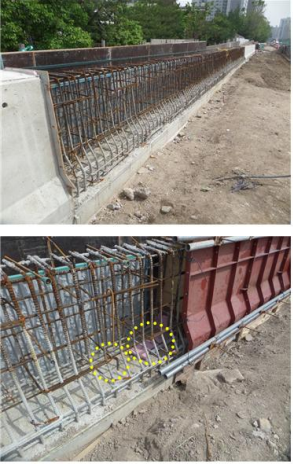
<p>○ 품질관리</p> <p>- 수락고가 토공부 방호벽 철근배근 및 거푸집 조립공사는 기초저면에 이물질이 없는 상태로 콘크리트가 타설되어야 하나 거푸집 내부에도 이물질이 남아 있으므로</p> <p>- 거푸집 설치전 바닥청소를 수행하고, 콘크리트 타설전 구간내 이물질을 다시 확인하여 제거하도록 관련 작업자와 협의의 요망</p> <p>※ 산업안전보건기준에 관한규칙 제51조(건축물 또는 이와 유사한 시설물 등의 안전 유지)</p>

<p>2018.05.20</p> <p>○ 품질관리</p> <p>- 수락고가 토공부 방호벽 철근배근 및 거푸집 조립공사전 고압살수기 이용하여 이물질 제거함.</p> <p>- 거푸집 설치전 바닥청소를 2차 실시하여 이물질 제거 함.</p>
