정기(기동점검) 점검 결과보고

[남산예장자락 재생사업(공원 및 주차장)]

□ 점검일시 : 2018.09.19 (수)

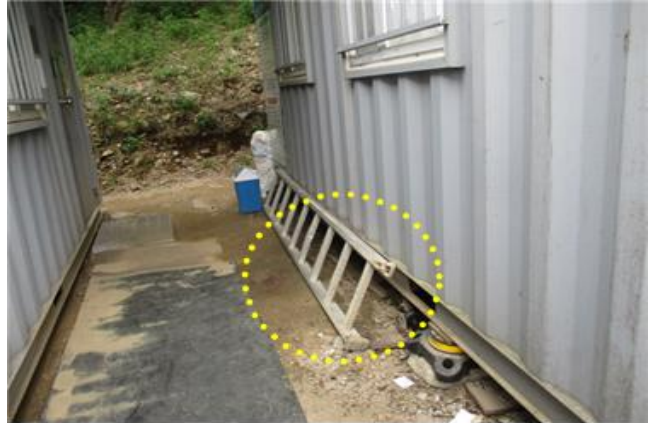
- 현장에서 아우트리거가 없는 사다리를 사용하고 있어, 안전사고 위험이 있으니 현장외 반출 요망.

※ 건설안전 기본지침 공통-4(사다리)

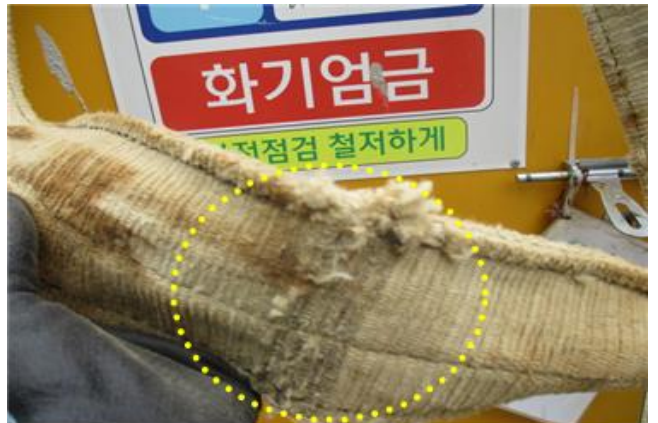
- 현장에서 사용중인 슬링 벨트가 마모가 상당히 진행중으로 양중시 안전도 확보가 어려워 위험하오니 이번 기회에 슬링벨트에 대하여 전수 조사 후 마모가 진행 중이거나 진행된 것은 폐기 조치 할 것.

※ 건설안전 기본지침 공통 31 (벨트슬링)

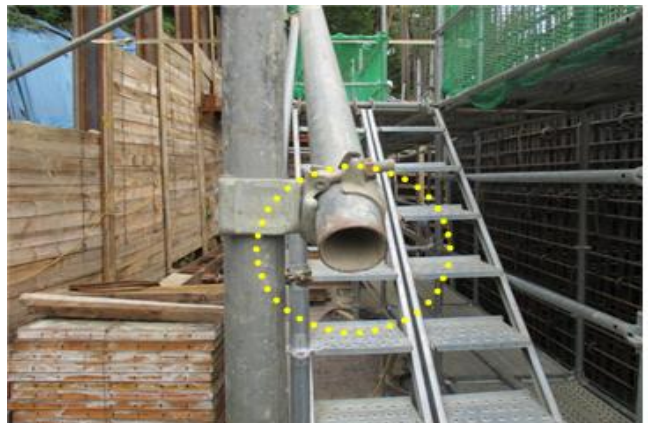
- 현장에서 임시안전 난간대 파이프 단부가 돌출되어 근로자가 통행 시 찰림 등의 안전사고 우려가 있으니 돌출부분에 보호캡 등 보호시설을 설치하여 관리하기 바람.

※ 산업안전 보건 기준에 관한 규칙 제35조 (관리감독자의 유해 위험 방지 업무 등)

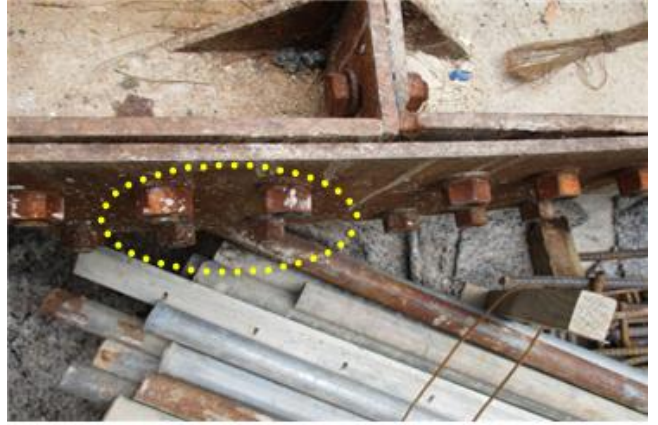
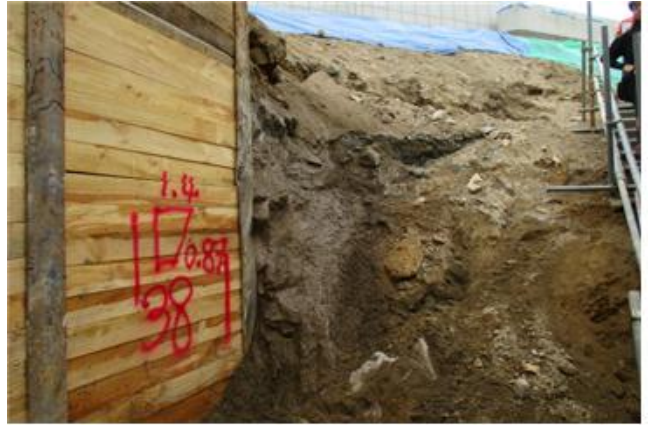
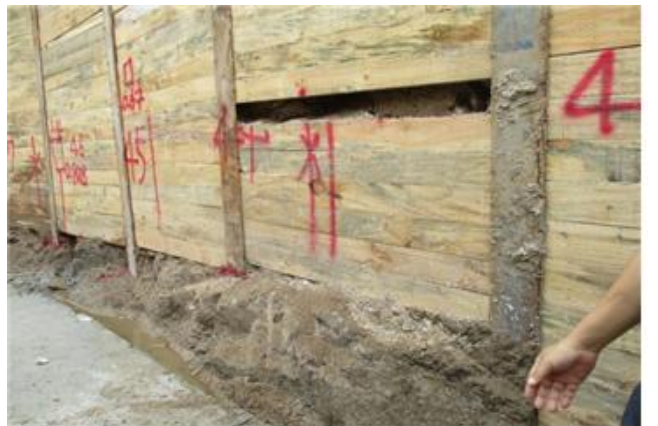
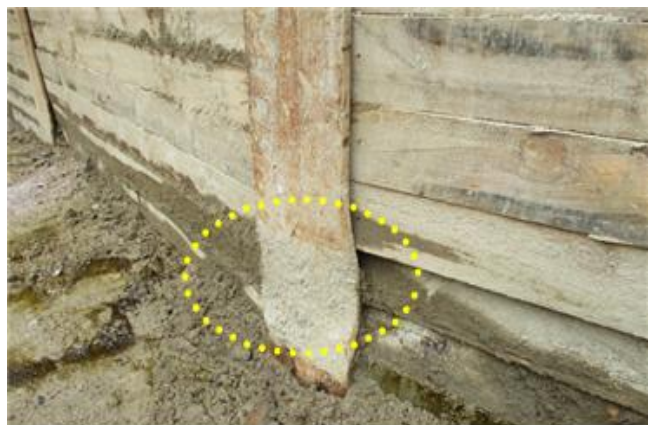
- 토류벽 STRUT 볼트 체결의 일부가 나사산이 3산 이상 확보되지 않은 곳이 있으니,이번기회에 전수조사를 하여 모든 볼트의 나사산이 3산 이상 확보하여 강결이 되도록 할 것.
 - 토류판이 미설치된 곳 신속히 토류판 등을 설치하여 횡력에 이상이 없도록 처리 요망.
 - H-PILE이 일부 손상으로 변형이 확인 되고 있으니, 변형된 H-PILE이 강성이 확보 되고 있는지 검토 후 대책 요망.
- ※ 산업안전 보건 기준에 관한 규칙 제347조(붕괴 등의 위험 방지)

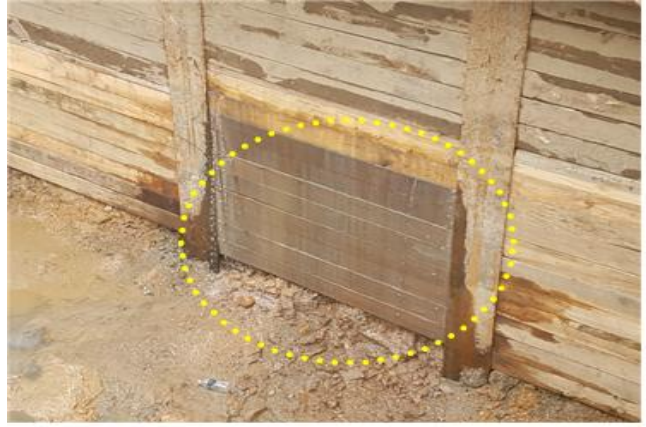
- 연결교량 A1구간에 흙막이 벽체로 유입되는 유입수가 있으므로
관로조사 등을 통한 원인분석에 따른 조속한 보강이 이루어져 토립자 유실에 따른 지반함몰을 방지하여야 할 것으로 사료됨.
 - 연결교량 A1의 유입수가 발생된 구간의 토류판이 연약화 되어 있으므로 L형강 등의 브레이싱 보강이 필요함.
- ※ 산업안전 보건 기준에 관한 규칙 제347조 (붕괴 등의 위험 방지)

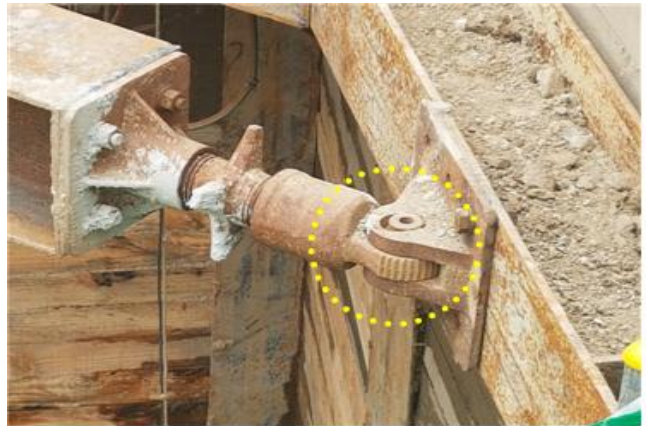
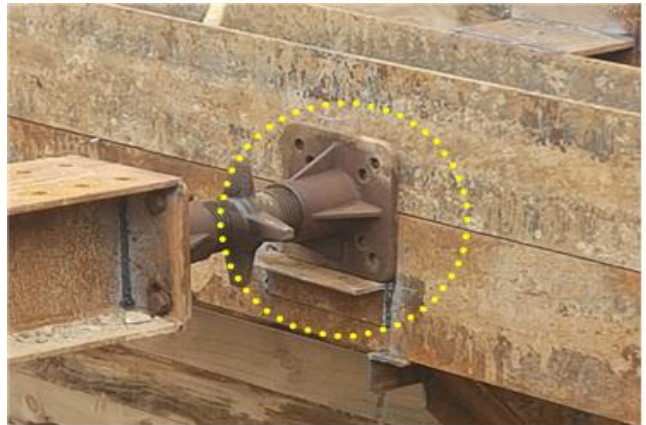
- 연결교량 A1구간의 직선 STRUT 및 코너 STRUT의 띠장 결속시
BOLTING처리가 되지 않아 결속되어 있지 않으므로 보강이 이루어져야 함.
- ※ 산업안전 보건 기준에 관한 규칙 제347조 (붕괴 등의 위험 방지)

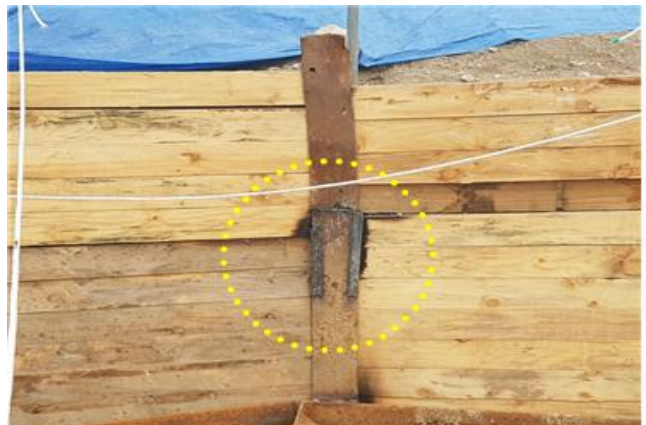
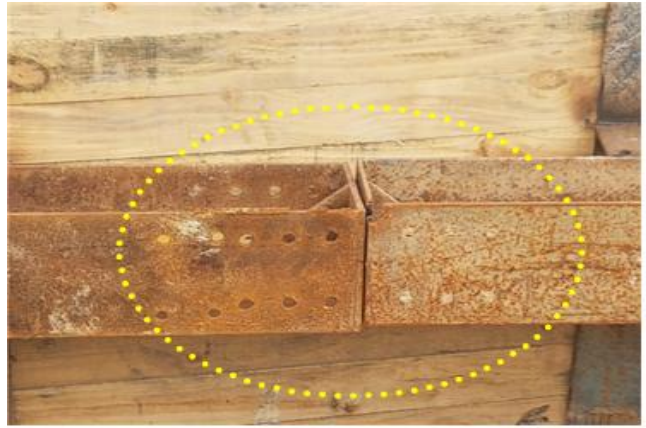
- 수로BOX 구간의 띠장 및 엄지
말뚝 이음구간이 용접 또는 BOLTING에 의해 결속되지 않았으므로 점검 후 보강요망
- ※ 산업안전 보건 기준에 관한 규칙 제347조 (붕괴 등의 위험 방지)

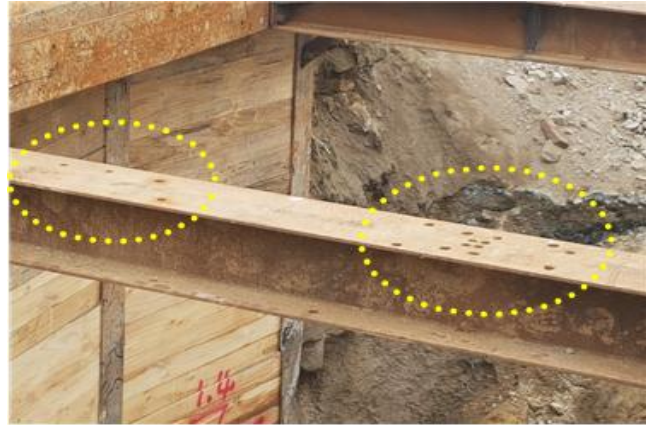
- 주차장 구간에 단면손실이 심한 강재가 적용되어 있으므로 가시설 시공시 철저한 자재검수가 이루어져야 할 것으로 사료됨
 ※ 산업안전 보건 기준에 관한 규칙 제347조 (붕괴 등의 위험 방지)

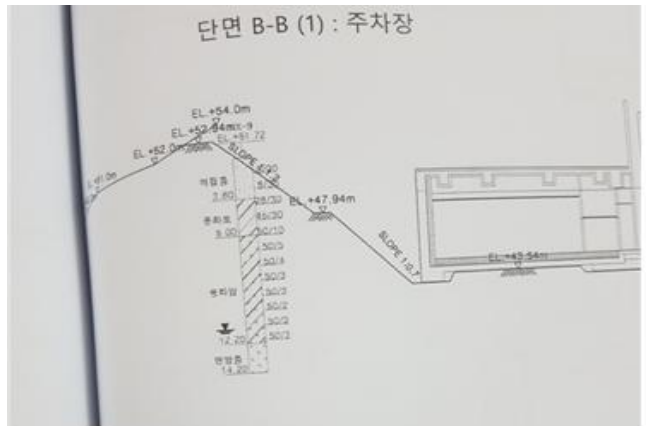
- 주차장 구간의 굴착계획 단면도 상에 형성되는 비탈면의 안정성 검토가 누락되었으므로 추가요망
 ※ 산업안전 보건 기준에 관한 규칙 제347조 (붕괴 등의 위험 방지)

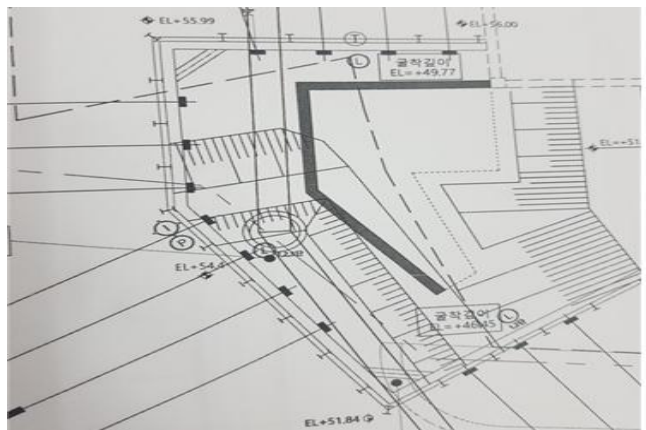
- 역L형 옹벽 가시설 구간에 경사계를 추가 설치하여 굴착에 따른 거동 파악이 이루어져야 할 것으로 사료됨.
 ※ 산업안전 보건 기준에 관한 규칙 제347조 (붕괴 등의 위험 방지)

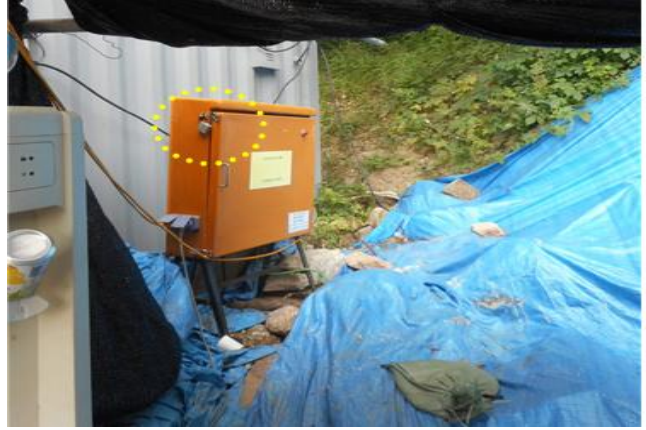
- - 분전반 시건이 제대로 되지 않았으니 잠금장치를 할 것

※ 건설안전 기본지침 (분전반 공통16)

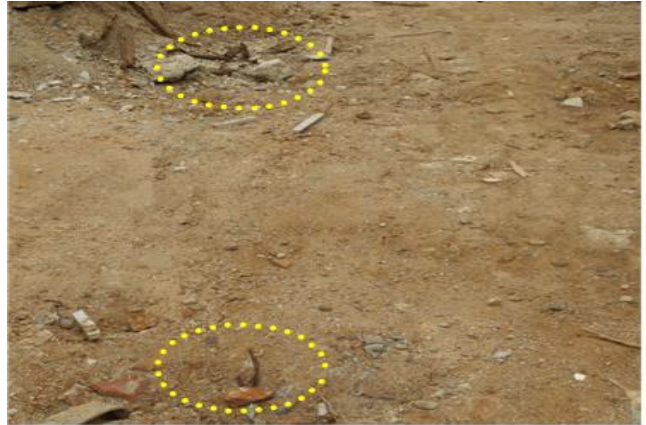
- 작업장 바닥 토사 굴착으로 철사, 나뭇가지 등 전체적으로 자재정리가 되지 않아 근로자 작업 시 전도재해의 우려가 있으니 조치 요함.

※ 산업안전보건 기준에 관한 규칙 제3조(전도의 방지)
