정기(기동점검) 점검 결과보고

[강남순환도시고속도로 건설(4공구)]

- 점검일시 : 2018.10.02 (화)
- 점검결과
- ◆ 점검자 : 박상종

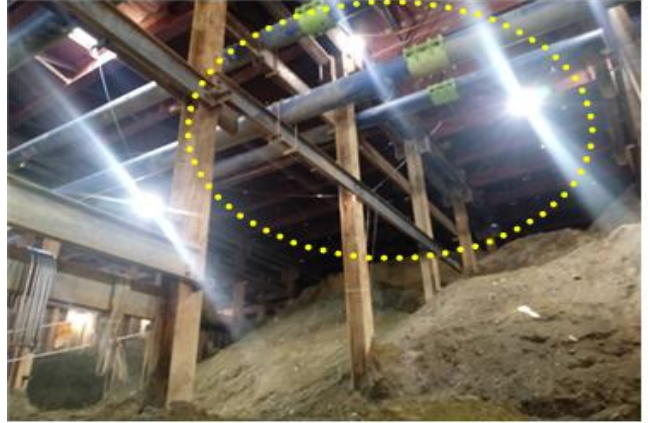
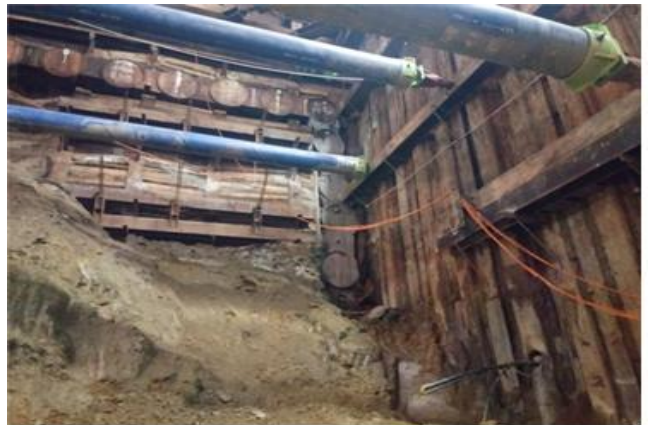
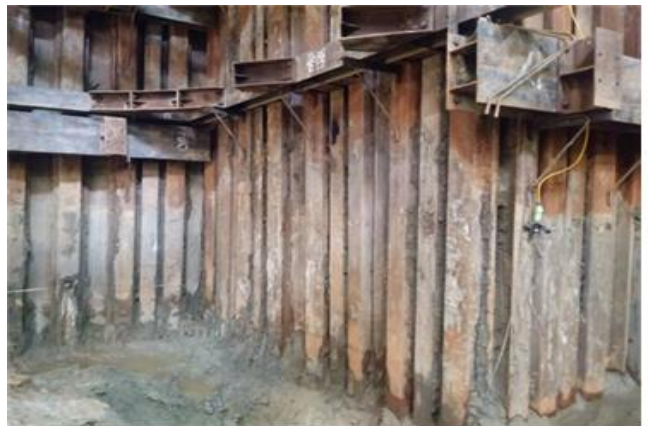
○ 흙막이가시설 안전(토목부)

- STS 도달부 흙막이가시설 복공판 하부 브레이싱은 주형의 좌굴방지와 복공판 상부 수직하중의 횡분배가 적절히 되도록 설치작업 진행이 필요함.
- STS 도달부 코너에 버팀대와 anchor 설치 작업이 늦은 부분이 있으니 조속히 진행하기 바람.
※ 산업안전보건 기준에 관한 규칙 제51조(구축물 또는 이와 유사한 시설물 등의 안전 유지)

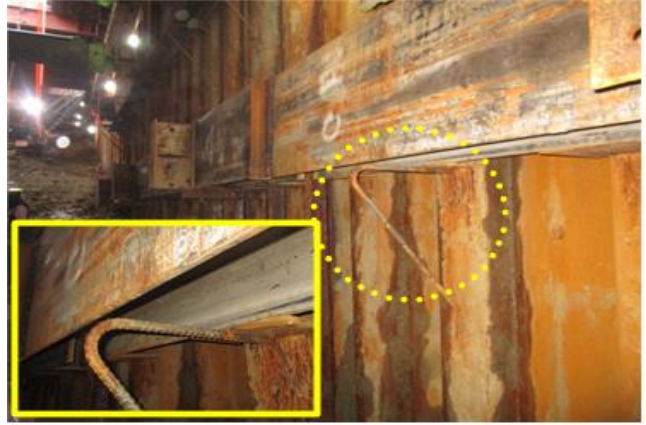
○ 흠막이가시설 안전(토목부)

- C-LINE 흠막이가시설은 철근보결이에 띠장이 견고하게 지지되지 않고, 철근보결이 여장이 부족한 부분이 있으니 보완하기 바람.

※ 산업안전보건 기준에 관한 규칙 제51조(구축물 또는 이와 유사한 시설물 등의 안전 유지)

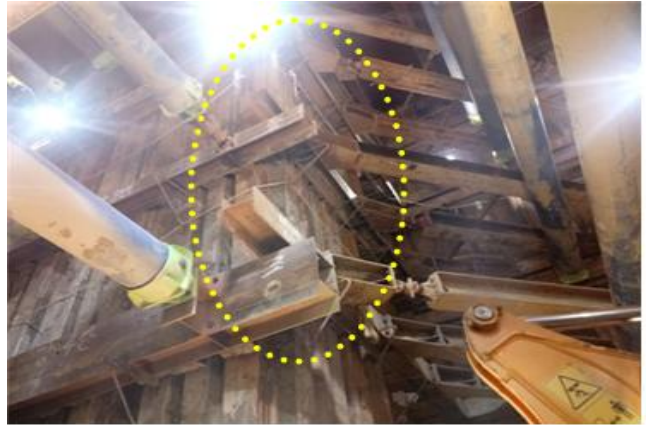
○ 흠막이가시설 안전(토목부)

- STS 도달부 흠막이가시설 코너부 띠장은 미 폐합된 부분이 있어 캔틸레버 지간이 형성되어 있음으로 서로 교차한 부분을 결속하여 띠장이 서로를 지지하는 버팀대의 역할을 하도록 폐합하기 바람.

※ 산업안전보건 기준에 관한 규칙 제51조(구축물 또는 이와 유사한 시설물 등의 안전 유지)

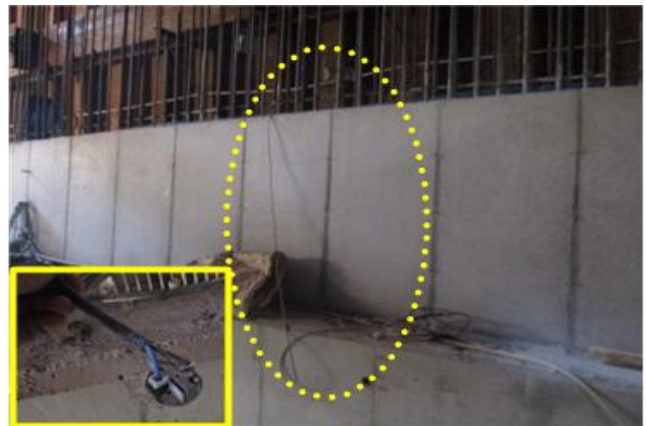
○ 감전재해 예방(토목부)

- C-LINE 벽체 콘크리트 타설 작업장에서 사용되고 있는 조명등은 조명등 플러그 상태가 불량하고, 접지선이 없어 근로자 감전재해가 우려하니 작업장 밖으로 반출하기 바람.

※ 건설안전 기본지침 공통-020(투광등),

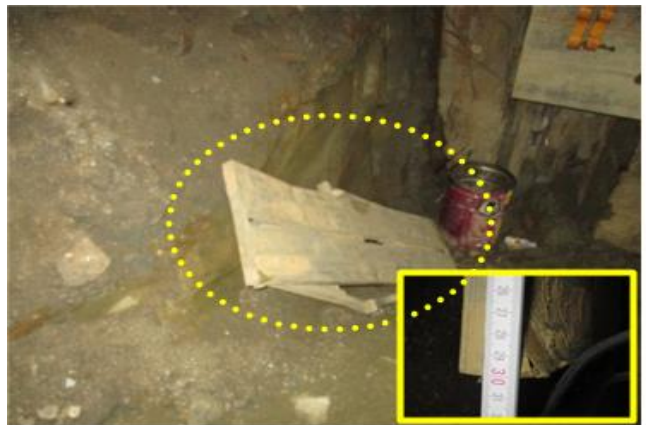
○ 추락재해 예방(토목부)

- STS도달부에 있는 말비계는 작업발판이 파손되어 있어 작업시 작업발판 수평을 유지하기에 부적합하고, 작업발판 폭이 기준(40cm) 보다 좁으니 근로자 안전사고 예방을 위하여 작업장 밖으로 반출하기 바람.

※ 건설안전 기본지침 공통-006(말비계)

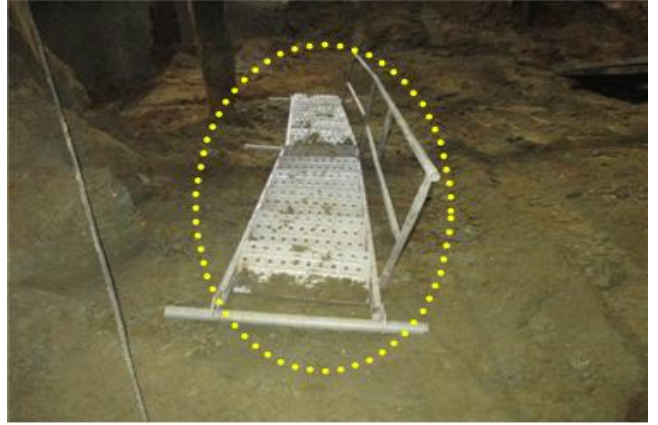
○ 가설통로 안전(토목부)

- 도달기지 굴착부 하단으로 내려가기 위하여 설치한 가설계단은 고정이 되어 있지 않아 근로자 이용시 전도재해가 우려되니 상, 하단을 지면에 견고히 고정하기 바람
※ 산업안전보건 기준에 관한 규칙 제23조(가설통로의 구조)

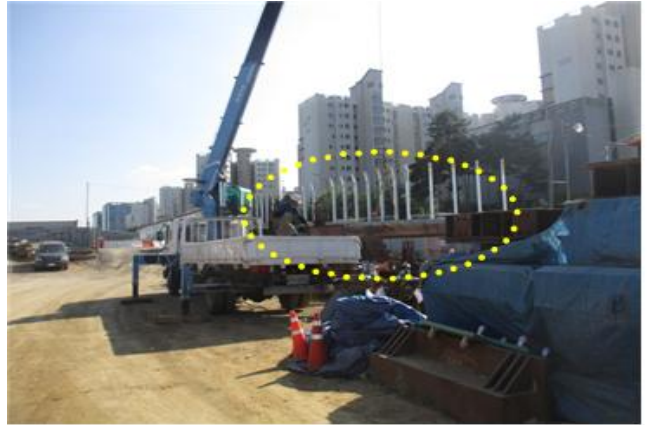
○ 중량물취급 안전(토목부)

- 추진기지 가시설 설치를 위하여 반입하고 있는 자재는 유로도프를 체결하지 않고 하역하고 있어 근로자 충돌 재해가 우려되니 자재 양중 작업시는 유도로프를 체결하고 작업하기 바람.
※ 건설안전 기본지침 p23(3. 양중작업의 낙하방지 안전시설 및 작업기준)

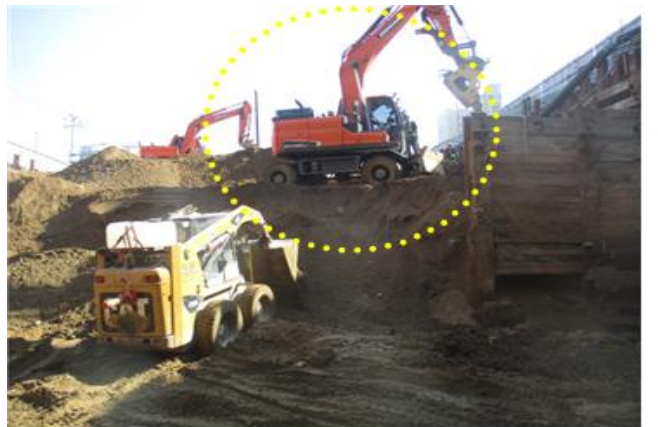
○ 전도재해 예방(토목부)

- 추진기지 굴착 단부 상단에서 작업하는 굴삭기는 굴착사면 경사가 급하고, 건설기계 상재하중에 의한 굴착단부 땅밀림 발생시 전도재해가 우려되니 굴착사면 상단에서 건설기계 작업을 지양하고 부득이 작업시 작업계획 및 안전조치를 하기 바람.
※ 산업안전보건 기준에 관한 규칙 제3조(전도의 방지)
※ 건설안전 기본지침 공통-015(굴착단부 및 흙막이가시설)

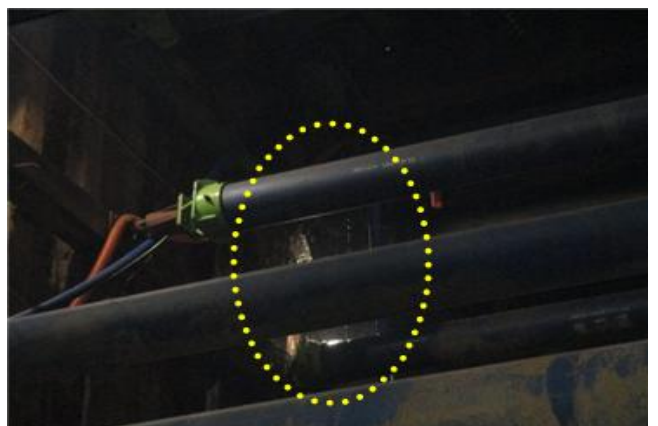
○ 기타 안전관리(토목부)

- STS도달부에 유입된 지하수를 지상으로 양수하여 배수를 하고 있으나 배수상태가 불량하여 배수중인 지하수가 재 유입되고 있으니 배수상태를 점검하고 보완하기 바람.

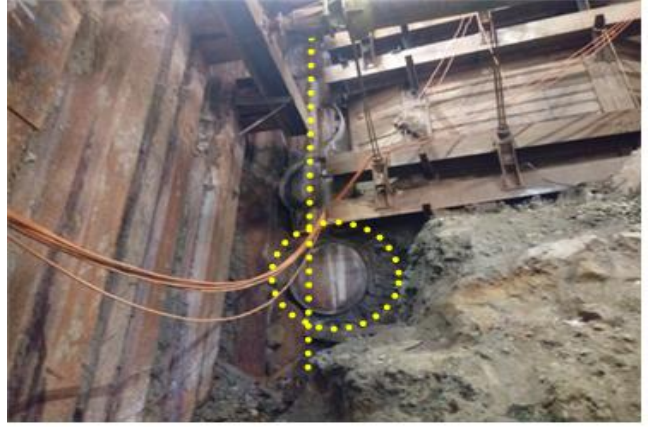
○ 기타 안전관리(토목부)

- STS 도달부 STS강관은 다른 배열보다 안쪽으로 설치된 강관이 있으므로 추후 설치될 구조물에 저촉되는지 검토하기 바람.
