## 재건축 재개발 현장 점검 적출사항 조치결과

- 점검 및 조치: 2018. 10.
- 위 치: 상계동90-23 (상계6구역 재개발 현장)
- 점검결과 적출사항: 플러그 미설치
- 조치결과: 플러그 설치완료
- 위치도

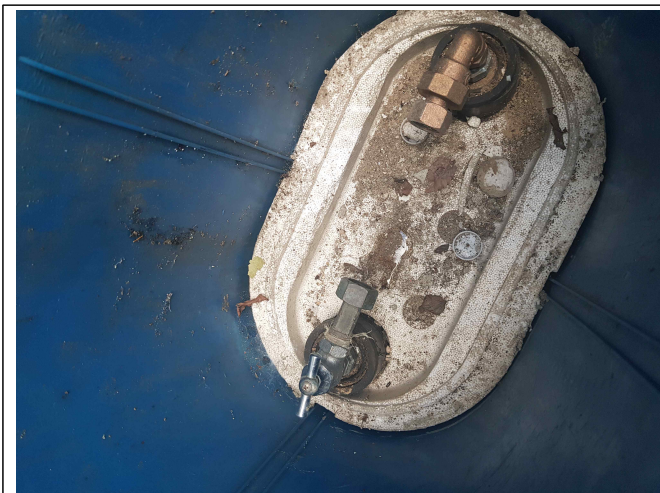
적출사항 : 플러그 미설치

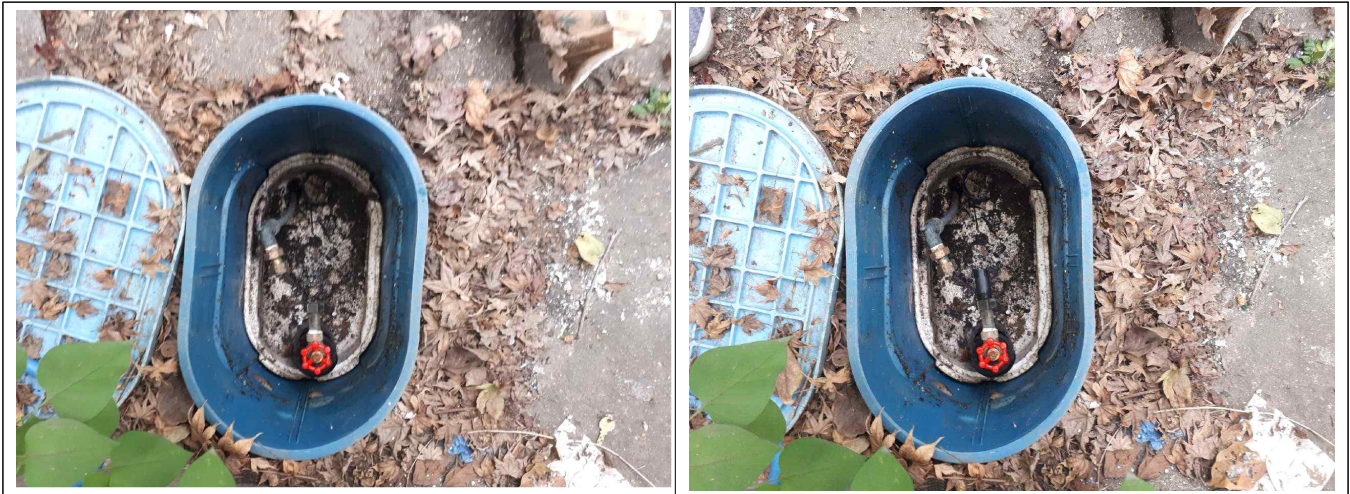
적출사항 : 플러그 미설치

조치결과 : 플러그 설치
