정기(기동점검) 점검 결과보고

[강남순환도시고속도로 건설(8공구)]

- 점검일시 : 2019.02.11 (월)
- 점검결과
- ◆ 점검자 : 정달영, 박수엽

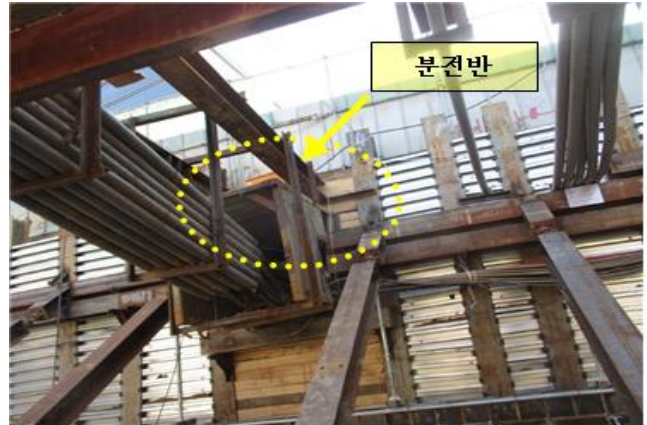
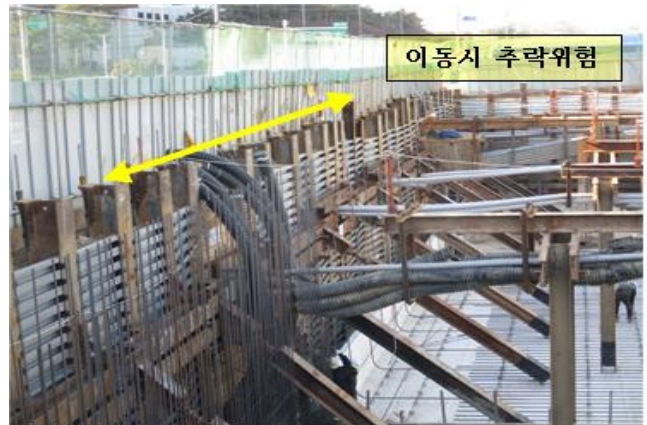
○ 추락재해 예방(토목부)

- 염곡지하차도 상부에 분전반이 설치되어 있는 상태이며 유지관리시 접근할 방법이 계획되어 있지 않으니 접근방법을 검토하여 설치하고
 - 가시설 측면부로 사람이 통행할 우려가 있으니 추락재해를 방지할 방법을 검토 요함.
 ※ 산업안전보건 기준에 관한 규칙 제44조(안전대의 부착설비 등)

이동시 추락위험

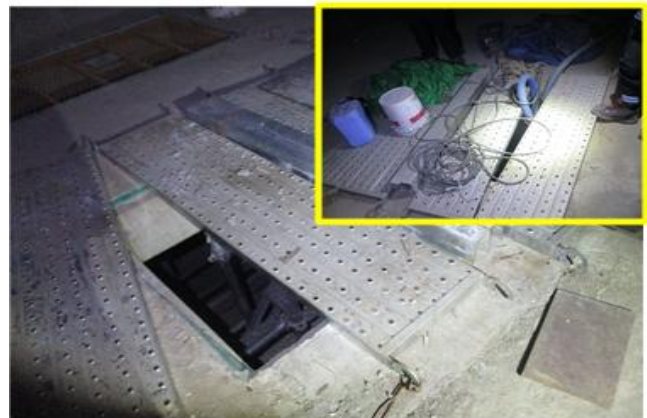
○ 추락재해 예방(토목부)

- 염곡지하차도 기계실 개구부 관리가 불량하니 덮개 등을 뒤집히거나 떨어지지 않도록 설치하고 어두운 장소에서도 알아볼수 있도록 관리 요함.
 ※ 산업안전보건 기준에 관한 규칙 제43조(개구부 등의 방호 조치)

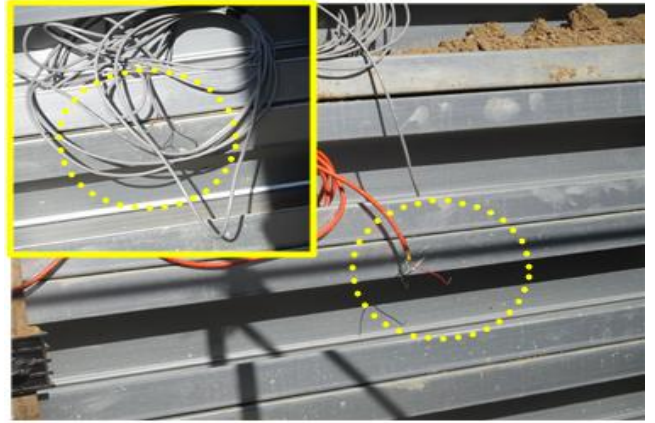
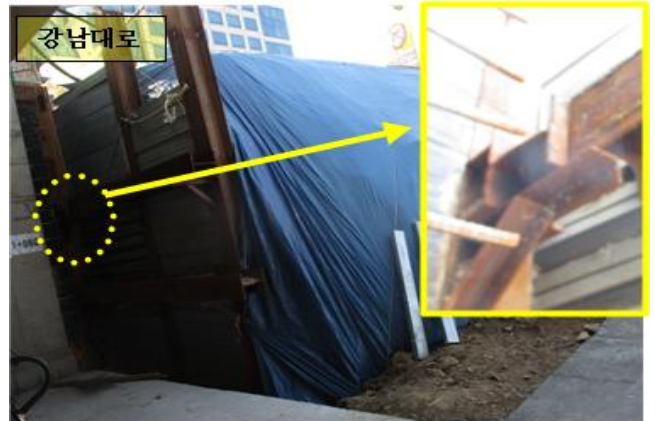
○ 흠막이가시설 안전(토목부)

- 옴곡지하차도 계측기 단말이 노출되어 있어 계측값이 우수 등에 의한 불량하게 검측될수 있으니 보관함 등에 보관 요함.

- 옴곡지하차도를 구간별로 시공하는 중, 측면에 캔틸레버 형태로 지지되는 가시설이 일부 버팀이 철거되면서 당초 역계가 변화했으나 그에 합당한 지지가 되어 있지 않으니 안전성을 검토하고 필요시 지지방법을 보강 요함.

※ 산업안전보건 기준에 관한 규칙 제347조(붕괴 등의 위험 방지)

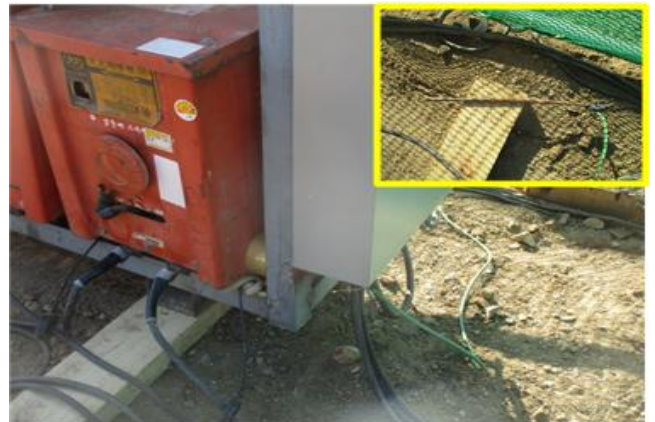
○ 감전재해 예방(토목부)

- 상수도 이설구간에 사용중인 교류아크 용접기의 외함접지봉 길이가 짧아 규정 매설 심도에 부족하니 75cm 이상의 매설심도가 나올수 있도록 보완하기 바람.

※ 건설안전기본지침 공통-18(기계,기구 접지)

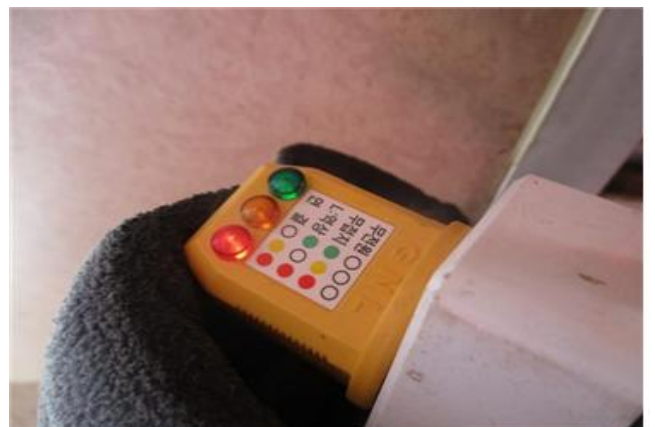
○ 감전재해 예방(토목부)

- 옴곡지하차도 사무실 내 가설전선이 접지가 되어있지 않으니 점검 요함.

※ 건설안전기본지침 공통-17(가설전선)

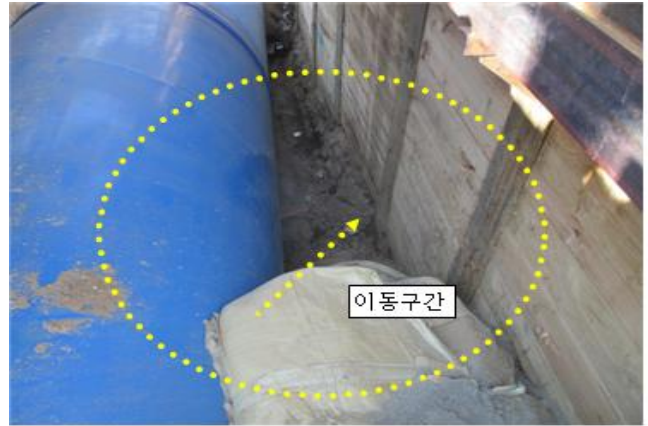
○ 가설통로 안전(토목부)

- 상수도이설 굴착 하부로 이동하는 구간은 별도의 이동통로 없이 흙막이를 위한 톤마대를 이용하여 이동하고 있어 안전사고의 우려가 있으니 안전하게 사용할 수 있는 통로 설치 후 작업하기 바람.
 ※ 산업안전보건기준에 관한 규칙 제22조(통로의 설치)

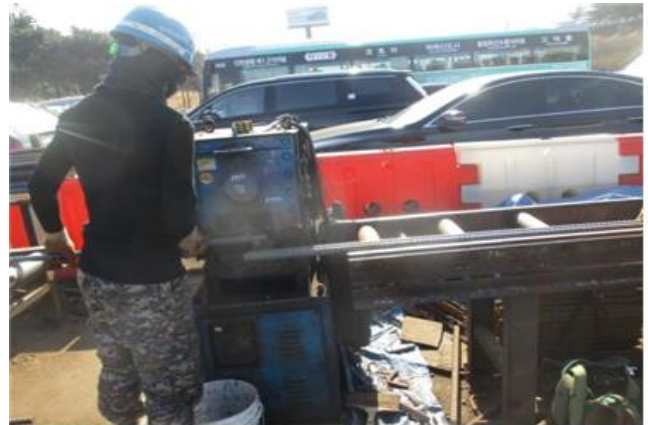
○ 기계기구 안전(토목부)

- 염곡지하차도 철근절단기 제원표시가 누락되어 있으니 기계의 제원을 확인하고 작업자와 감독자가 쉽게 인지하도록 시인성있게 표시 부착 요함.
 ※ 산업안전보건기준에 관한 규칙 제35조(관리 감독자의 유해위험 방지 업무 등)

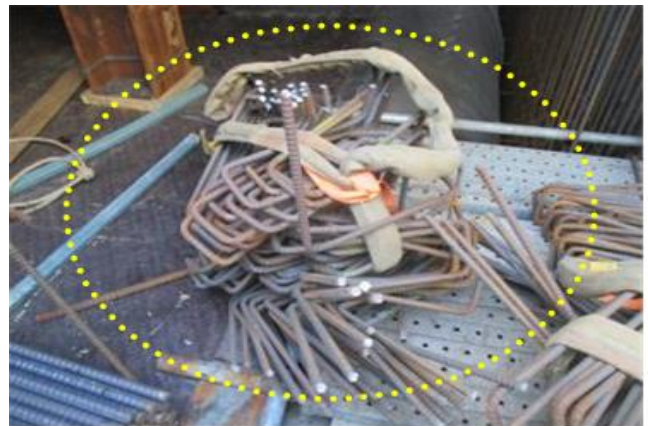
○ 낙하·비래 재해 예방(토목부)

- 매한지하차도 철근자재 인양시 별도의 결속없이 슬링벨트만을 이용하여 인양하고 있어 낙하 등의 안전사고 우려가 있으니 자재운반구를 이용하여 인양할 수 있도록 보완하기 바람.
 ※ 건설안전기본지침 공통-13(자재운반구)

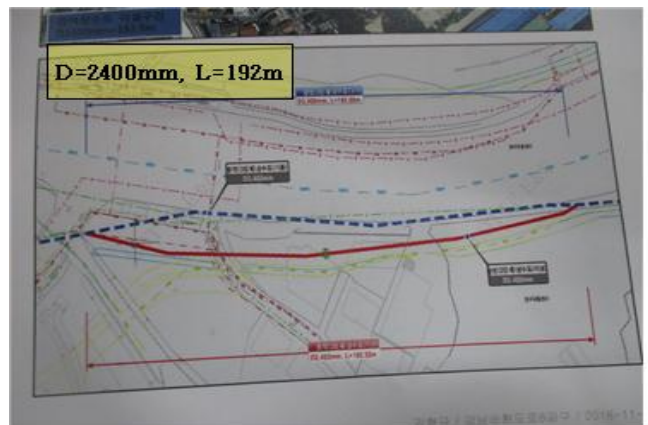
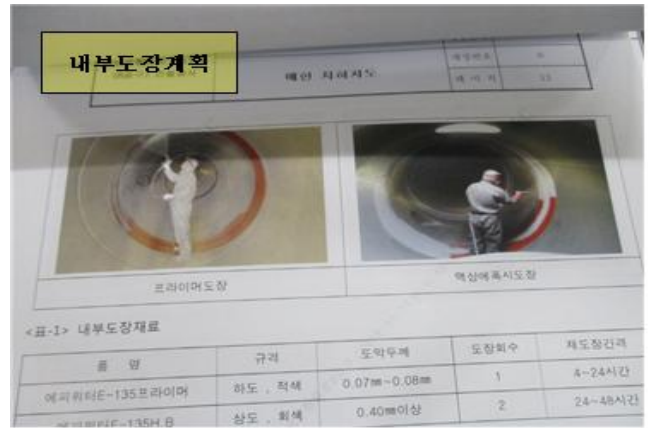
○ 시공계획 및 승인(토목부)

- 매한지하차도 광역상수도 이설공사가 시공계획서에 상수관내부에서의 용접, 도장 등에 관한 밀폐작업 여부 등 관련 위험성평가 및 대책 등이 누락되어 있으니 확인하고 작업 요함.
 ※ 산업안전보건기준에 관한 규칙 제35조(관리 감독자의 유해위험 방지 업무 등), 제38조(사전 조사 및 작업계획서의 작성 등)

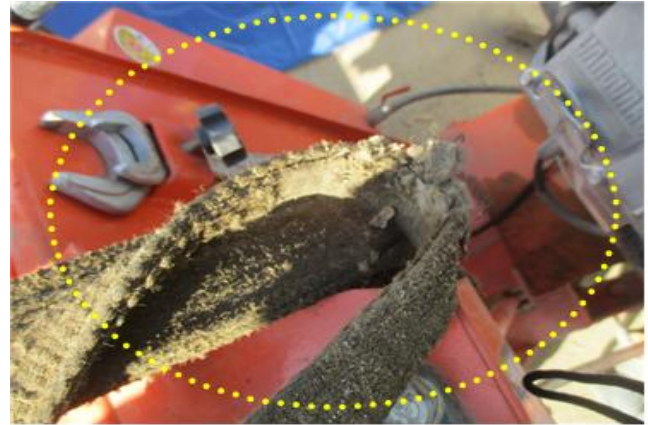
○ 중량물취급 안전(토목부)

- 상수도 이설구간의 절단기 인양용 슬링벨트는
 몸체 손상이 심하니 확인 후 반출 바람.
 ※ 건설안전기본지침 공통-31(벨트슬링)

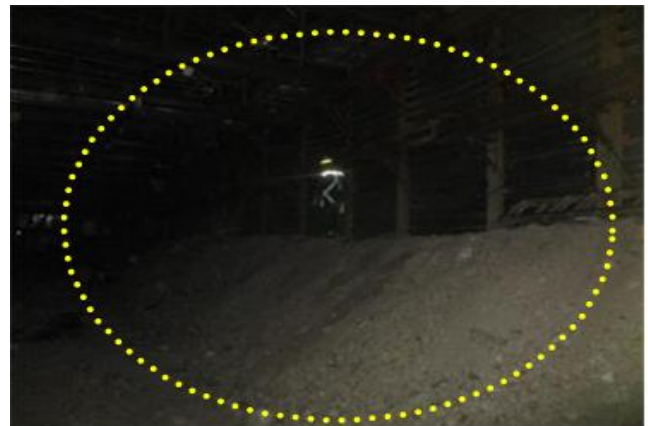
○ 작업장조도 확보(토목부)

- 매헌지하차도 하부 굴착 및 가시설 설치구간은
 조명이 부족하여 어두운 상태로 작업이 진행되
 고 있으니 적정 조도가 나올 수 있도록 보완하기
 바람.
 ※ 산업안전보건기준에 관한 규칙 제8조(조도)
