정기(기동점검) 점검 결과보고

[강남순환도시고속도로 건설(8공구)]

□ 점검일시: 2019.03.06 (수)

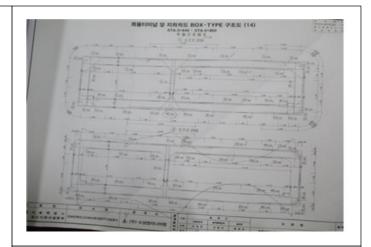
- 구조물도(14)도면번호3-135)의 주철근 배근에서 T26, T3, B26등의 인장철근에 대한 모멘트 변곡점을 고려하여 압축구간에 정착이 가능한지 검토 요망
- 구조물도(22)도면번호4-149)의 주철근 배근 도 배치가 기존의 염곡지하차도 바로 상부에 밀 착되어 있는 상태에서 올바르게 설계되었는지 하부 슬라브 모멘트 발생 검토 바람
