안전(품질)점검 결과

(난지물재생센터 환경개선 기계설비공사 현장)

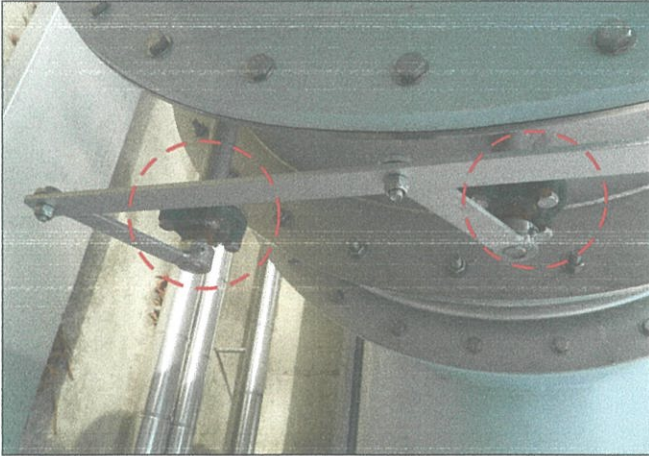
점검내용	이종금속간 부식방지 조치
	점검의견	이중금속간 부식을 방지하기 위한 절연처리 등 정밀시공 요함 - 탈취기 댐퍼 구동축 후렌지 체결부위 이중금속관 연결 부위 등

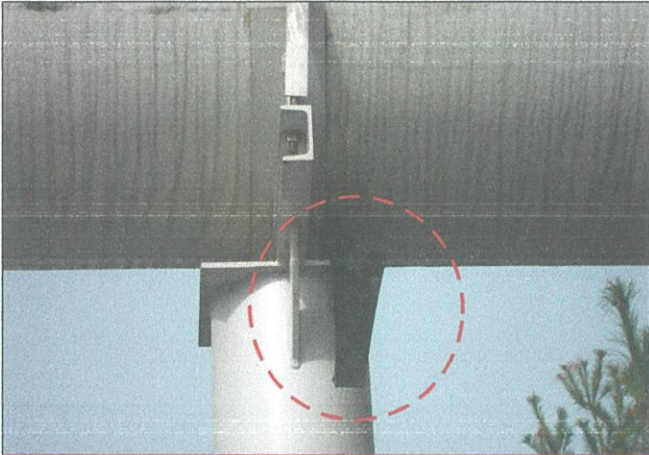
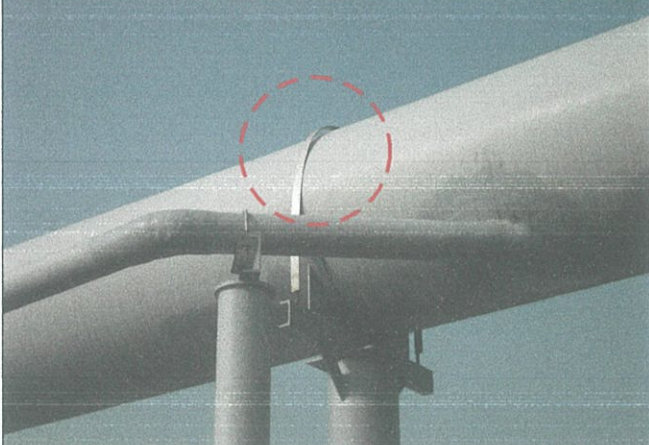
점검내용	탈취배관 시공상태
	점검의견	지지용 고무패드 탈락 - 조치 요망 U벤드 이격 - 견고한 조치 요망

※ 탈취기 기초베이스 정밀 마감시공 요함

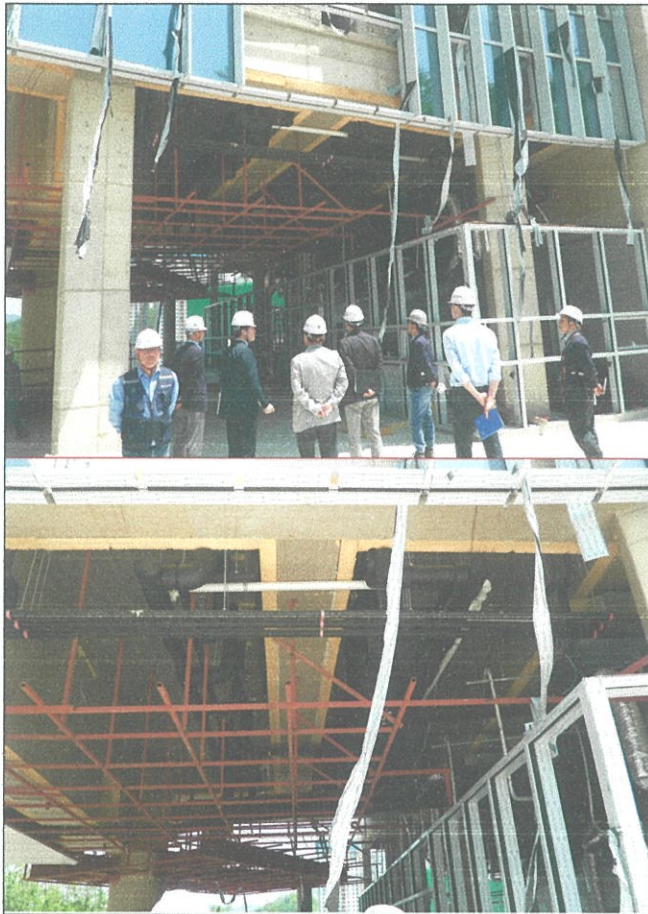
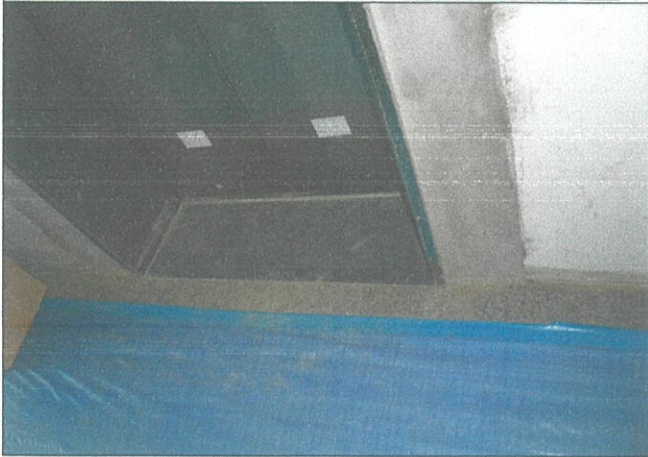
<p>점검내용</p>	<p>노출배관 시공상태</p>

<p>점검의견</p>	<p>배관이 외부에 직접 노출되어 동절기 동파 방지 대책 검토 필요</p> <p>⇒ 건축과 마감 관련협의 요망</p> <p>⇒ 단열(보온) 정밀시공 철저 요함</p> <p>※ 천정형 FCU 유지관리 고려 - 점검구 설치 시, 유지관리가 용이하도록 설치할 것 (건축에 협조 요청)</p>

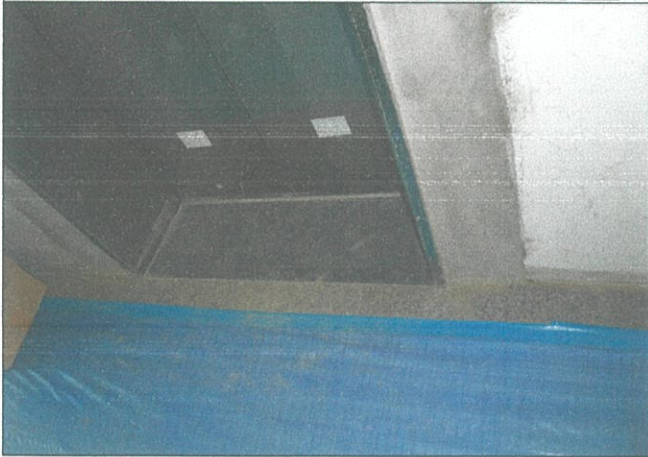
<p>점검내용</p>	<p>엘리베이터 시공상태</p>
	<p>점검의견</p>	<p>본관동 엘리베이터 문턱과 건축 바닥마감재 간 레벨 검토 필요</p> <p>※ 사진(좌)은 생활관에 설치된 엘리베이터임</p>

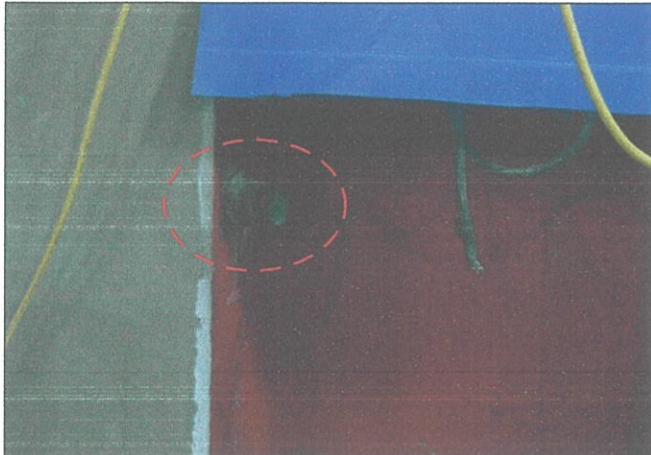
<p>점검내용</p>	<p>옥내소화전함 시공상태</p>
	<p>점검의견</p>	<p>옥내소화전 송수구 수전 부식으로 교체 요함</p>

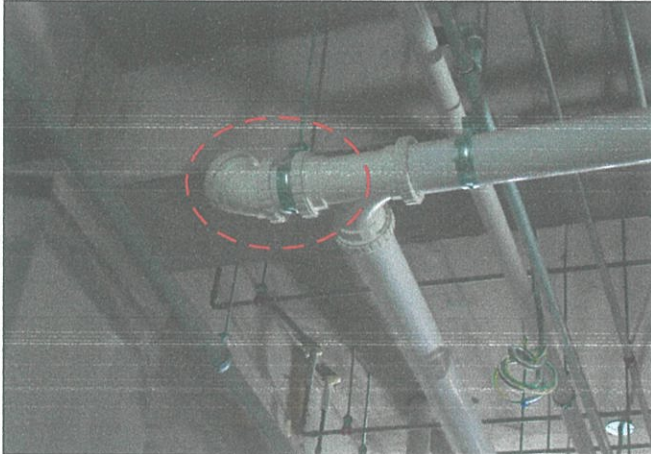
<p>점검내용</p>	<p>천정배관 시공상태</p>
	<p>점검의견</p>	<p>파이프행거 위치 부적정</p>

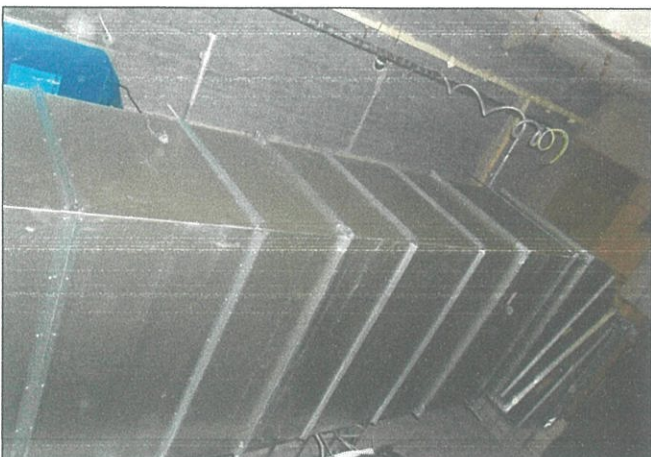
<p>점검내용</p>	<p>공조실 시공상태</p>
	<p>점검의견</p>	<p>대형덕트에 아연도 채널로만 지지하고 있어 부압이나 팽창 시 진동을 수반할 수 있으므로 보강이 요구됨 ⇒ 덕트 곡관 부위 등에 앵글 채널 추가 보강이 필요함</p>

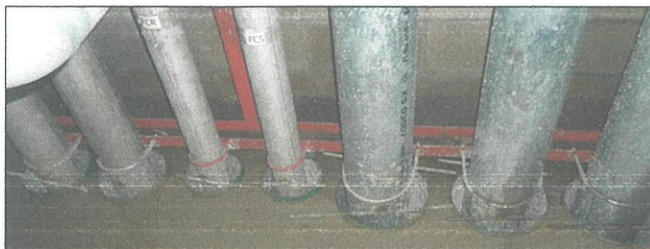
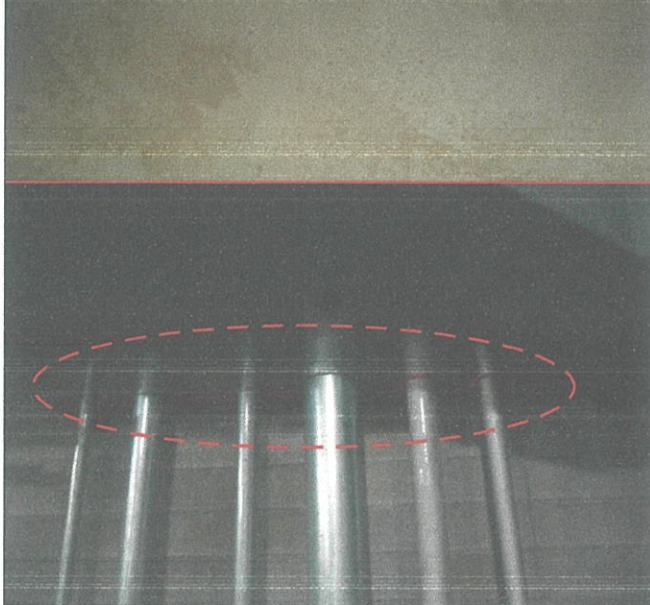
<p>점검내용</p>	<p>기계실 시공상태</p>

<p>점검의견</p>	<p>냉각수, 냉수 입상배관 U볼트 체결부위 고무(절연)패드 보완 요망</p>

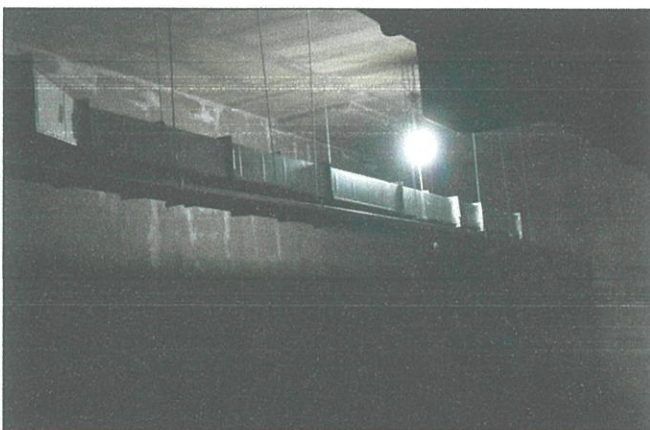
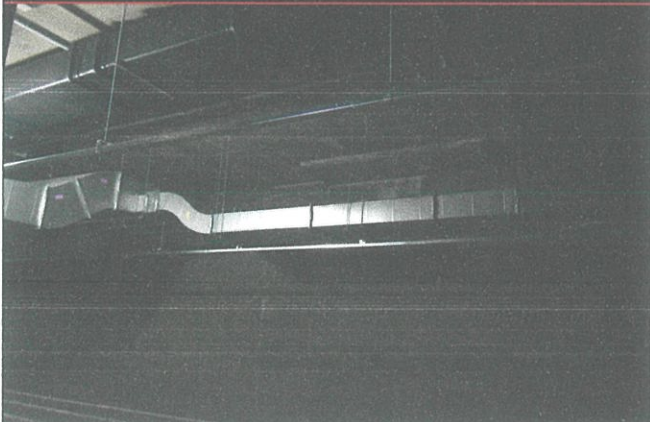
<p>점검내용</p>	<p>일반문서고 덕트 시공상태</p>

<p>점검의견</p>	<p>길이가 긴 덕트의 경우, 운전 시 떨림으로 인한 소음 발생 우려 ⇒ 기 설치된 달대볼트 보강 으로 앵글찬넬 설치추가</p>

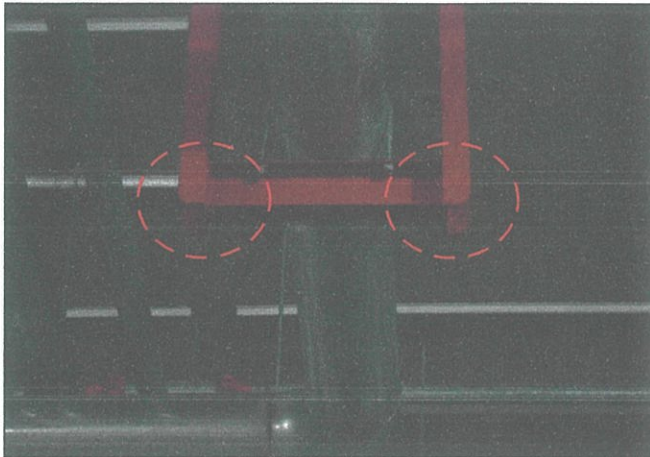
점검내용 현장 안전관리 조치상태	
	점검의견	앵글찬넬 모서리 조치 상태 양호

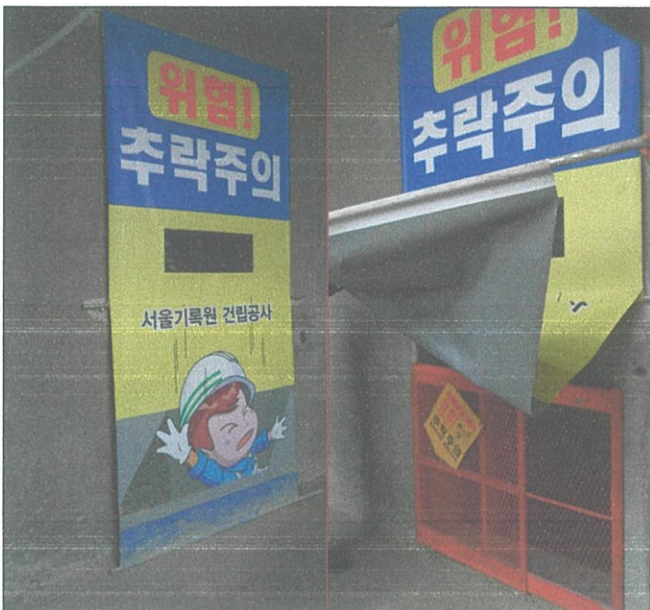
점검내용 추락재해예방 조치상태	
	점검의견	E/L 출입문 추락재해 예방 조치 상태 양호

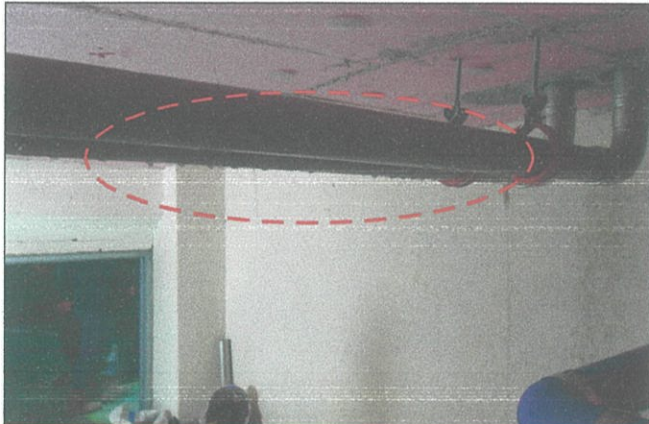
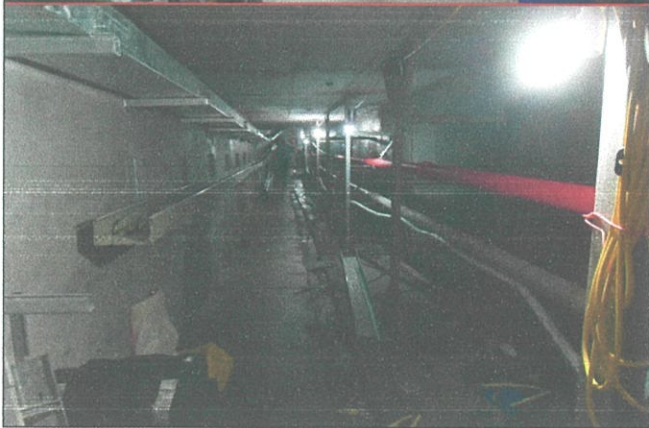
<p>점검내용</p>	<p>기계실(B1층) 시공상태</p>

<p>점검의견</p>	<p>▶ 집수정 공간(창고) 및 기계실 연결통로에 결로 대책방안 필요 ⇒ 결로 방지를 위한 환기시설 등 보완 검토 요함</p>

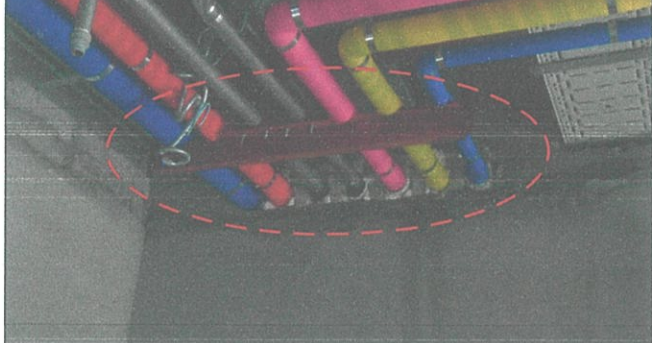
<p>점검내용</p>	<p>배관 시공(안전)상태</p>

<p>점검의견</p>	<p>▶ 배관 벽체 관통 슬리브 설치 양호 ▶ 배관 가대 지지대 앵글 채널 설치 양호 ▶ 앵글채널 모서리 조치 상태 양호</p>

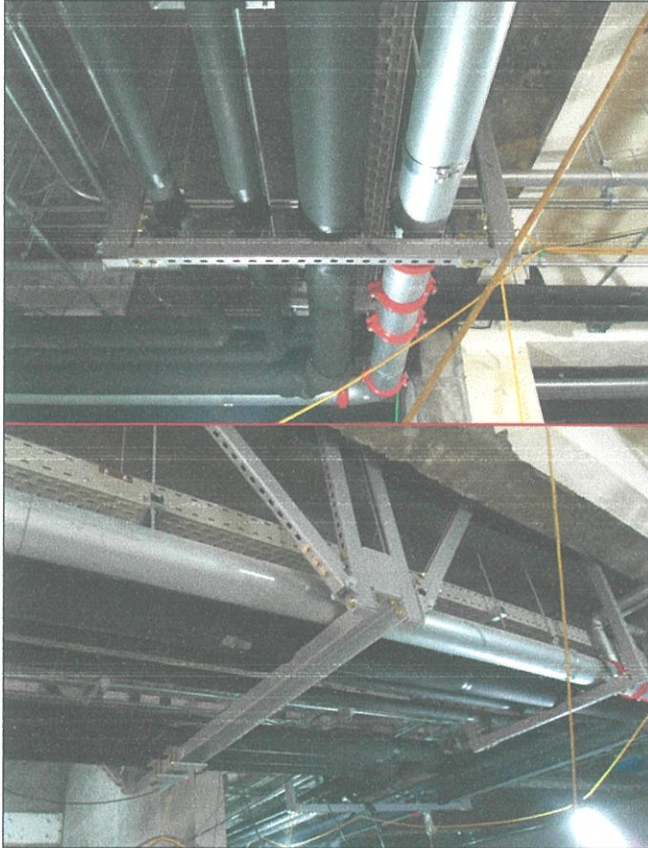
층별 배관 시공상태 (I)

- 리모델링 공사 시 층고에 대한 문제점을 시공 전에 검토·대비하여 배관 배치 및 시공상태 양호
- 층별 배관 시공 및 안전 상태 양호
- 배관지지대를 시스템찬넬로 작업(시공사에서 변경)

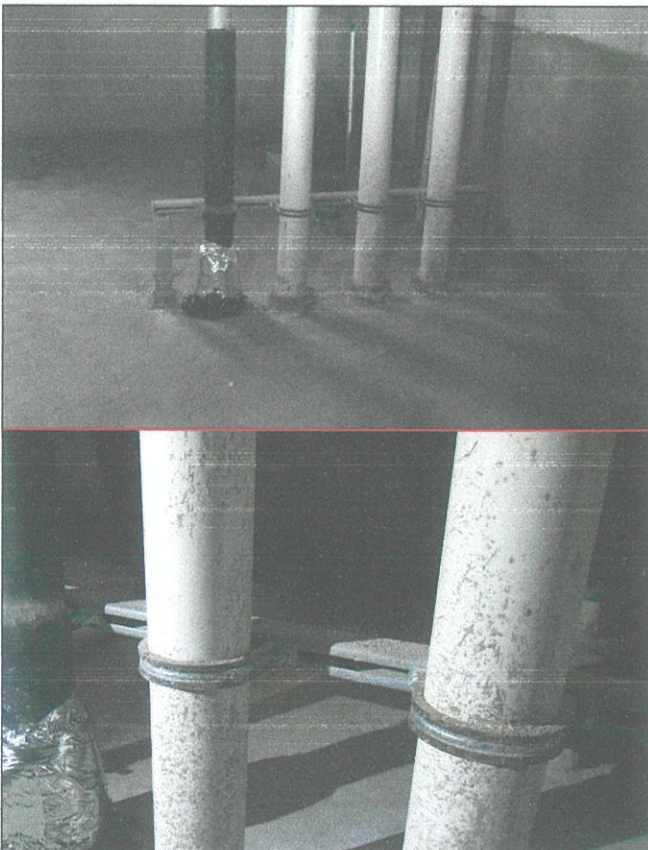
층별 배관 시공상태 (II)

- U볼트 체결시 고무(절연)패드 설치 양호
