**채소중매인점포 2동 및 청과시장동
지붕방수층 보수계획(안)**

2019. 3.

서울특별시농수산물공사

시설안전팀

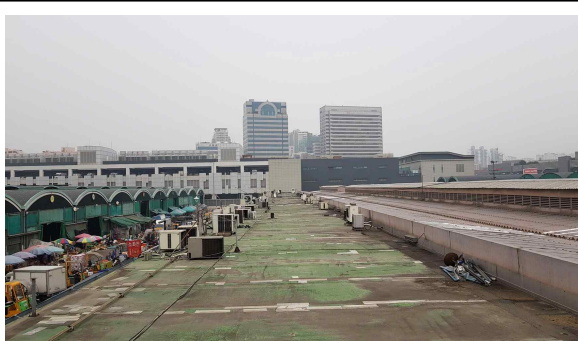
- 기존 지붕방수층(우레탄도막방수재) 노후로 지붕면에 우레탄도막방수재가 거의 남아있지 않은 상태이며,
- 길이 200m 지붕에 약100개소의 줄눈이 시공되어 있고, 이 줄눈 대부분의 개소에서 누수가 발생하고 있음

사진1. 2019년 현재(줄눈부위 마다 누수발생)

- 지붕층 현장정리(폐기물, 전선, 전선관, 냉방기·냉동고 실외기 등)
- 증축된 지붕처마 수직빗물막이판 정리(시트방수재를 벽체에 부착할수 있도록 환풍구 제거후 금속판재 설치)
- 기존 콘크리트슬라브 위 시트방수재(노출) 신설

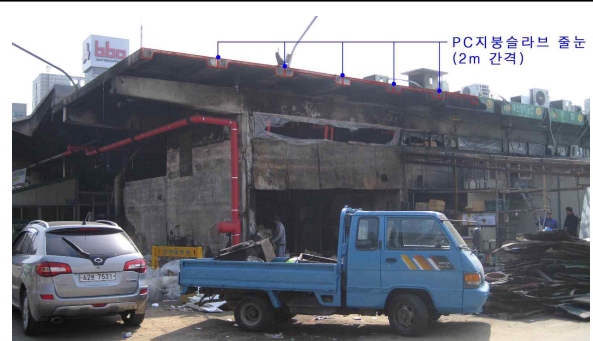
사진2. 2014년 화재시(북측 매장_송도상회 외)

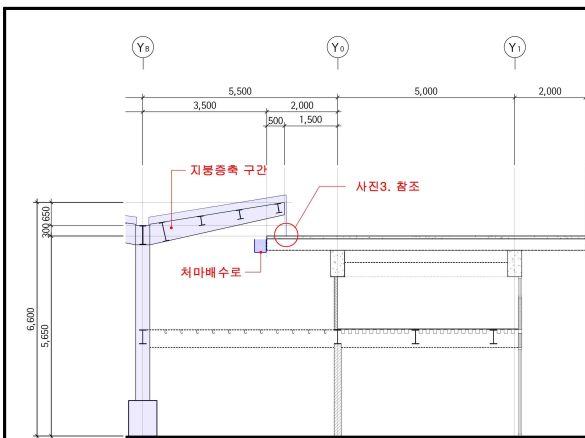
그림1. 채소중매인점포 단면상세도

- 지붕증축구간 쪽으로 흐르는 빗물을 받아내기 위해 금속재 지붕처마배수로가 설치되어 있으나, 금속지붕처마배수로 노후로 배수로 및 선홈통에서 누수가 발생되고 있음
- 지붕처마배수로쪽으로 빗물이 흘러들지 않도록 슬라브지붕위에 방수층을 설치할 경우, 기존에 설치되어 있는 우레탄도막방수재는 수직부위에 적용이 불리하여 시트계열의 방수재로 시공하여야 함

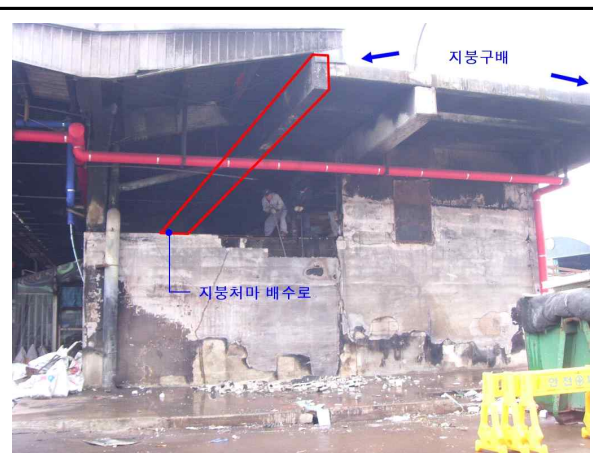
사진3. 2014년 화재시(북측 매장_송도상회 외)

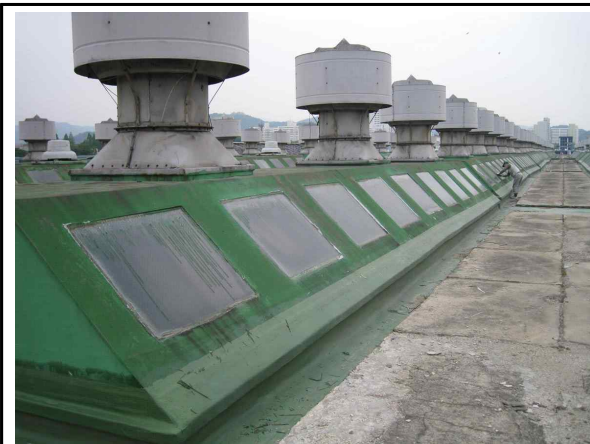
사진4. 2010년 천창(우레탄도막방수재_녹색)

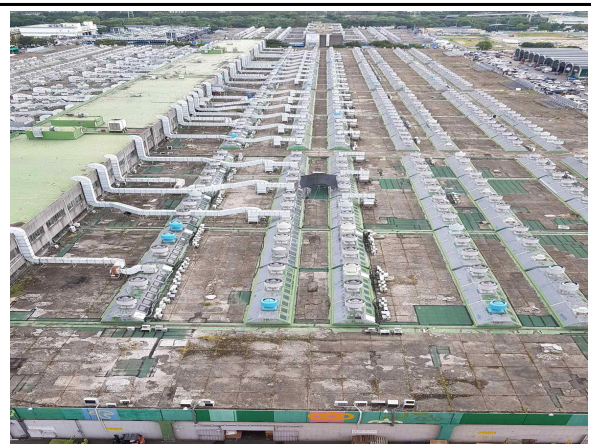
- 30년 이상 노후된 지붕방수층 하자로 강우, 강설시 지붕누수가 상시적으로 발생하고 있으나, 가락시장 시설현대화사업으로 2004년 이후 지붕보수공사를 시행하지 않아 누수발생시 시설보수 자회사에서 영선작업으로 임시조치하고 있음
- 지붕 바닥방수층 보수시 바닥슬라브에 설치되어 있던 단열재 및 보호콘크리트 철거한 후 방수층을 보수하고 있어, 지붕누수개소가 증기함에 따라 단열재 및 보호콘크리트를 철거한 면적도 늘어나 지붕단열성능에 악영향을 끼치고 있음

사진5. 2018년 지붕전경(지붕보수작업으로 단열층 및 보호콘크리트를 철거한 상태이며, 천창 우레탄도막방수재 열화로 방수재가 사라져 회색으로 변색되어 있음)

- 철거된 단열재 및 보호콘크리트 복구
- 파레펫에 부착되어 있거나 바닥에 늘어서 있는 전선정리(트레이 신설)
- 기존 콘크리트슬라브 위 시트방수재(노출) 신설

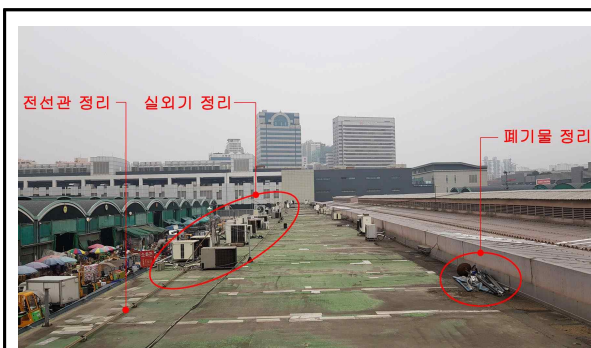
사진6. 지붕위 지장물 현황
