정기(기동점검) 점검 결과보고

[신림~봉천터널 도로건설공사(1공구)]

- 점검일시 : 2019.04.03 (수)
- 점검결과
- ◆ 점검자 : 박상종

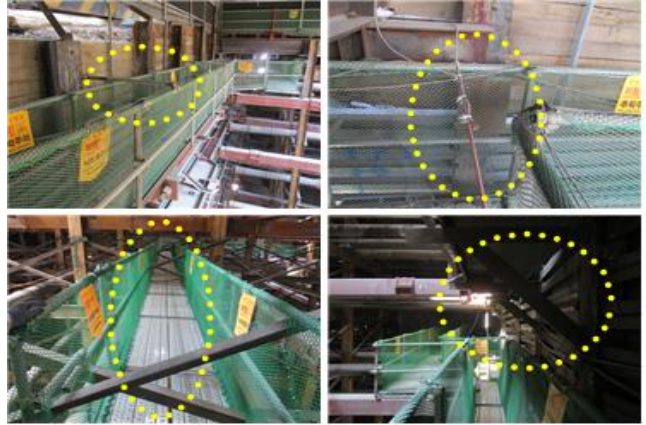
○ 가설통로 안전(토목부)

- 현장에 설치되어 있는 점검통로는 브레이싱, 강관, 보결이, 와이어 등 통로상 설치되어 있는 지장물을 점검자가 통행시 인지하지 못 할 경우 전도, 충돌 등 안전사고가 우려되니 점검자가 지장물이 있음을 인지할 수 있도록 표기하기 바람.
 ※ 건설안전 기본지침 p45(4.작업자 통로확보 및 안전작업기준)

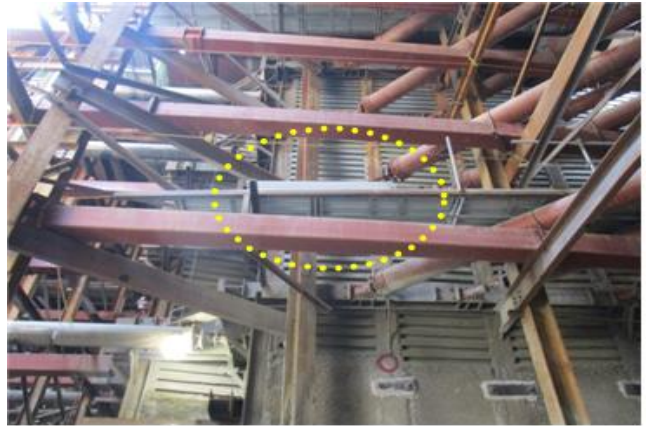
○ 낙하·비래 재해 예방(토목부)

- 난간 및 발끝막이가 미설된 상태의 점검통로 상에 작업발판이 적치되어 있어 낙하시 하부 근로자 안전사고가 우려되니 이동적치하기 바람.
 ※ 산업안전보건 기준에 관한 규칙 제14조(낙하물에 의한 위험의 방지)

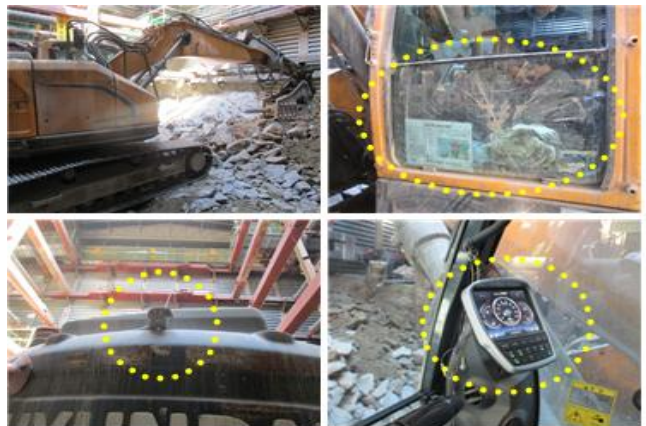
○ 건설기계 안전(토목부)

- 굴착 작업을 하고 있는 굴삭기는 후방카메라가 작동하고 있지 않고 있어 후방 근로자 유무를 확인하기 어렵고, 굴삭기 전면 유리가 파손되어 있어 파쇄 작업중 비래하는 버력에 의한 안전사고가 우려되니 보완하기 바람.
 ※ 건설안전 기본지침 공통-029(건설기계)

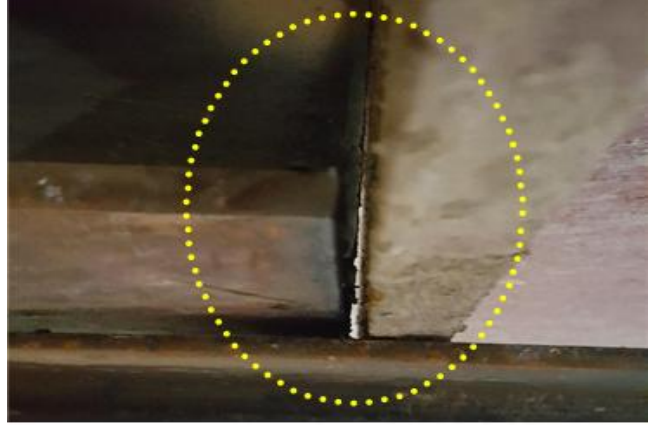
○ 흠막이가시설 안전(토목부)

- PS 빔의 프리스트레스 하중이 빔의 web을 통해 H-pile로 전달되는 바 빔과 H-pile 사이의 홈 메우기 상, 하부 web가 밀실하게 용접되어 PS하중을 원활하게 전달할 수 있도록 보완바람.
 ※ 산업안전보건 기준에 관한 규칙 제51조(건축물 또는 이와 유사한 시설물 등의 안전 유지)

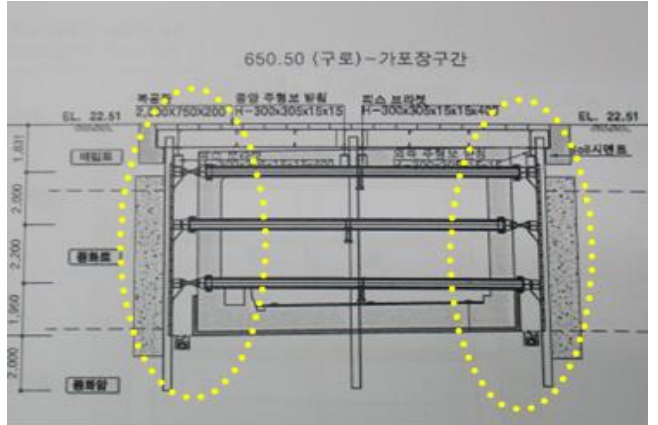
○ 시공계획 및 승인(토목부)

- BOX 상부 슬라브 타설시는 버팀보 전체가 제거되는 단계이므로 버팀보 제거시 BOX 벽체가 외팔보 형태가 되므로 토압에 대한 벽체와 H-pile의 구조 안전검토 바람.
 ※ 산업안전보건 기준에 관한 규칙 제52조(건축물 또는 이와 유사한 시설물의 안전성 평가)

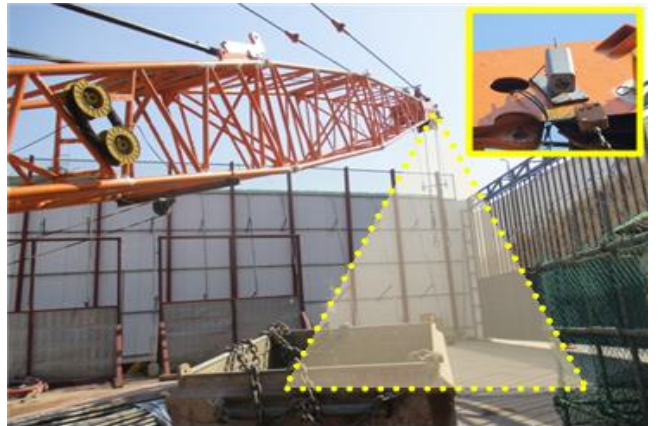
○ [모범사례]건설기계 안전(토목부)

- 크레인 붐 끝에 카메라를 설치하여 신호수에 의한 수신호 뿐만 아니라 크레인 조종자가 직접 모니터를 통해 굴착 하부 상황을 모니터링 하여 중량물을 안전하게 양중.
