우기대비 도로시설물 안전점검 보고서

2019. 5. 24.

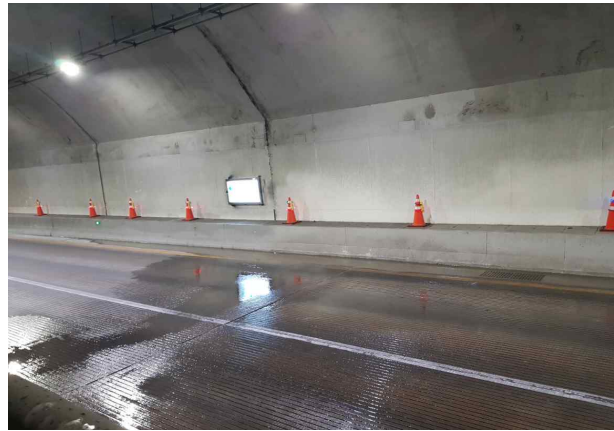
연번1: 위례방향 21번, 횡단배수로막힘

연번	시설명	점검결과 지적사항	조치결과(의견, 계획)	비고 (사진번호)
1	장지 지하차도	-위치: 위례방향 21번 -적출: 횡단배수로 막힘	-횡단배수로 준설 (서울주택도시공사 준설완료)	1
2	“	-위치: 지하차도 하부 연결통로 집수정 -적출: 배수불량	-집수정 주변 배수구배 조정 (서울주택도시공사 정비완료)	2
3	“	-위치: 터널내부 난간 등 오염 -적출: 세척실시	-터널 내외부 세척 (서울주택도시공사 세척완료)	3
4	매봉터널	-위치: 날개벽, 터널내벽, 갱구부 상부 -적출: 특이사항 없음	-조치계획 없음	4~6

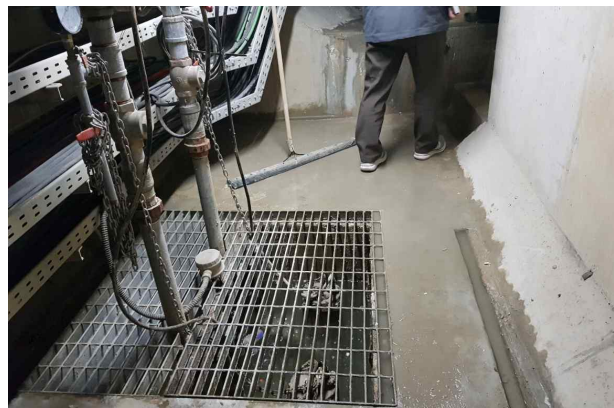
연번2: 연결통로 집수정, 배수불량

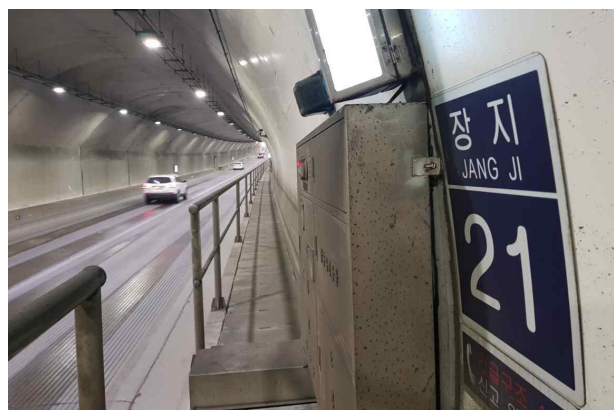
연번3: 지하차도 내부, 난간등 오염
