## 우기대비 도로시설물 안전점검 보고서

2019. 5. 23.

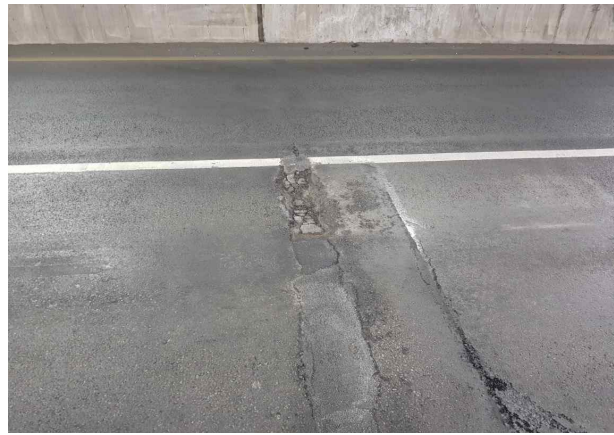
연번1: 양재방향(1+780) , 포장파손

연번	시설명	점검결과 지적사항	조치결과(의견, 계획)	비고 (사진번호)
1	위례터널	-위치: 양재방향 (1+780) 2차로 -적출: 포장파손	- 포장 소파보수 (직영보수반 보수완료)	1
2	“	-위치: 산성방향(1+80) -적출: 측구부 낙옆 등 오물로 배수불량	-낙옆 등 오물 청소 (직영보수반 청소완료)	2
3	“	-위치: 산성방향(1+700) 2차로 -적출: 포장파손	-포장 소파보수 (직영보수반 보수완료)	3

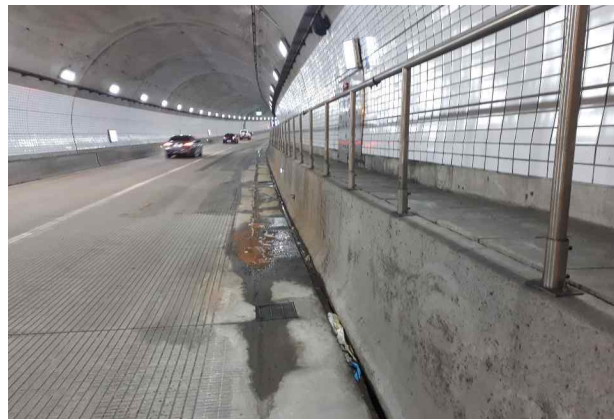
연번2: 산성방향(1+50), 측구부 오물

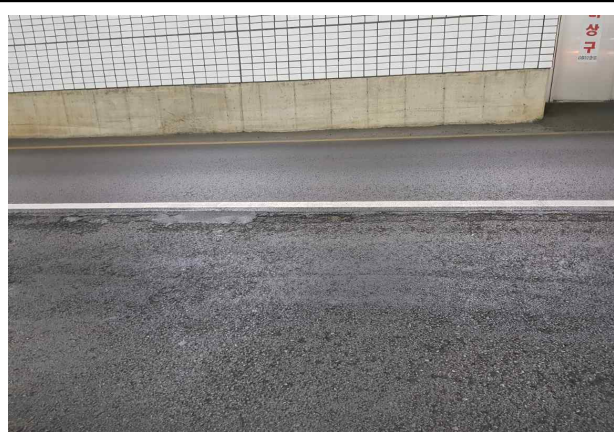
연번3: 산성방향(1+700), 포장파손
