## 우기대비 도로시설물 안전점검 보고서

2019. 5. 27.

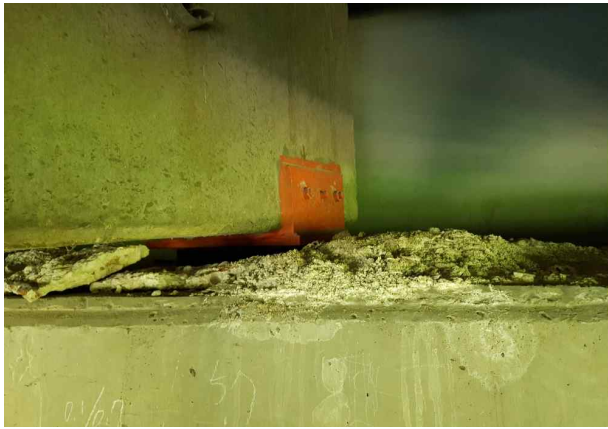
연번1: 대치동측 교대부상단(A1), 콘크리트잔재

연번	시설명	점검결과 지적사항	조치결과(의견, 계획)	비고 (사진번호)
1	탄천2교	-위치: 대치동측 교대부 상단(A1) -적출: 콘크리트 잔재 및 쓰레기 방치	-콘크리트 잔재 및 쓰레기반출 (직영보수반 작업완료)	1
2	“	-위치: 대치동측 교대부 전면(A1) -적출: 낙서	-낙서부분 제거(면갈이) (연간단가 작업지시)	2
3	“	-위치: 대치동측(A1) 신축조인트 덮개 -적출: 덮개 구간 누수 및 콘크리트파손	-신축조인트 덮개 재설치 (연간단가 작업지시)	3
4	“	-위치: 대치동방향 차로(P2) -적출: 배수구 막힘(1개소)	-배수구 청소 (직영보수반 작업완료)	4
5	“	-위치: 대치동방향 보도부 조인트덮개판(P10) -적출: 덮개판 주변파손	-파손부제거후 실런트주입 (연간단가 작업지시)	5
6	“	-위치: 대치동방향(P13~P15) 3차로 -적출: 바닥판 열화 및 포장층 파손	-바닥판 열화보수후 방수 및 포장 (연간단가 작업지시)	6
7	신원 지하차도	-위치: F램프(0+840~0+860) 우측차선 -적출: 도로표지병 탈락	-도로표지병 재설치 (연간단가 작업지시)	7
8	내곡 청계산 신원BOX 지하차도	특이사항 없음	-	8

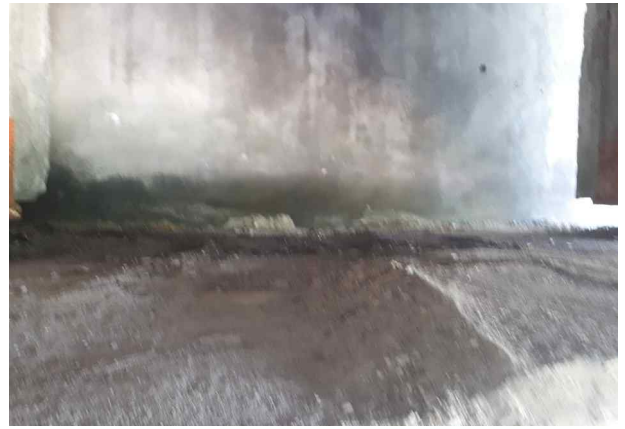
정비 후

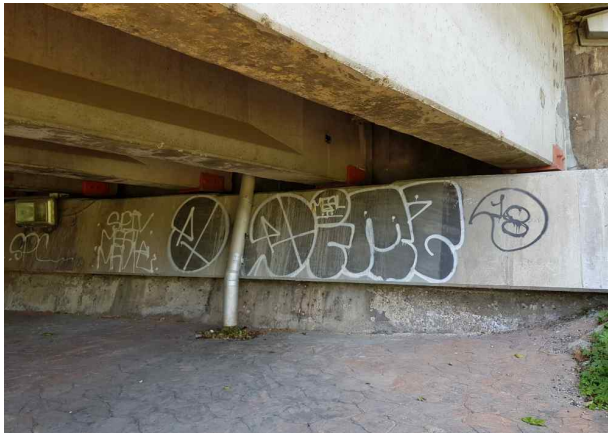
연번2: 대치동측 교대부전면(A1), 낙서

연간단가 작업지시

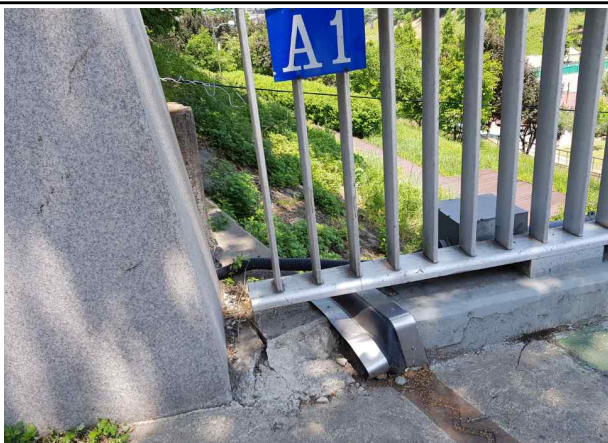
연번3: 대치동방향 신축조인트 덮개파손(A1)

연간단가 작업지시

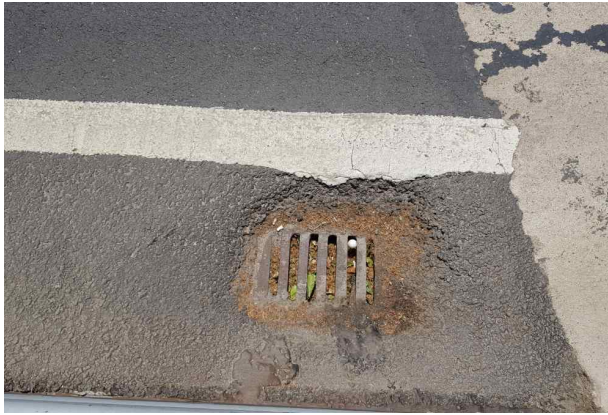
연번4: 대치동 방향차로(P2), 배수구 막힘

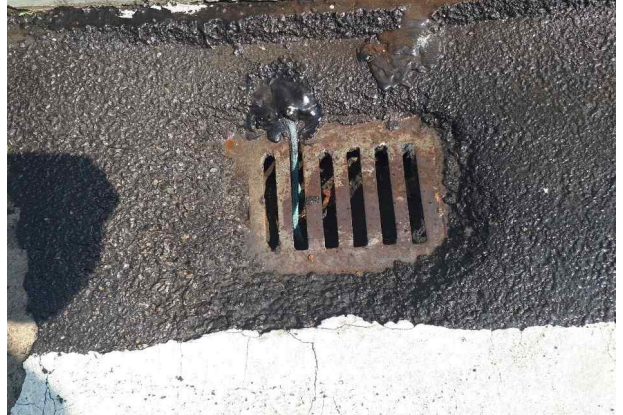
정비 후

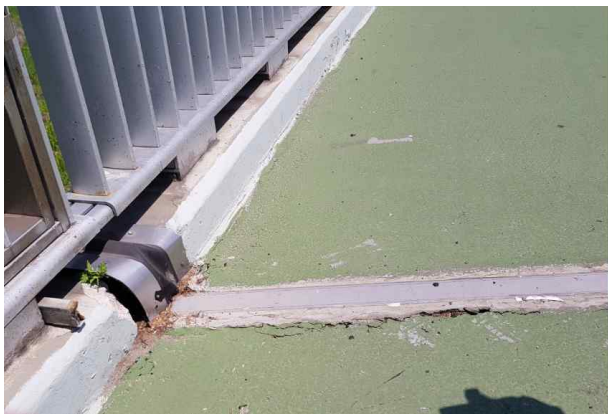
연번5: 대치동방향 보도부(P10) 조인트갭이주변파손

연간단가 작업지시

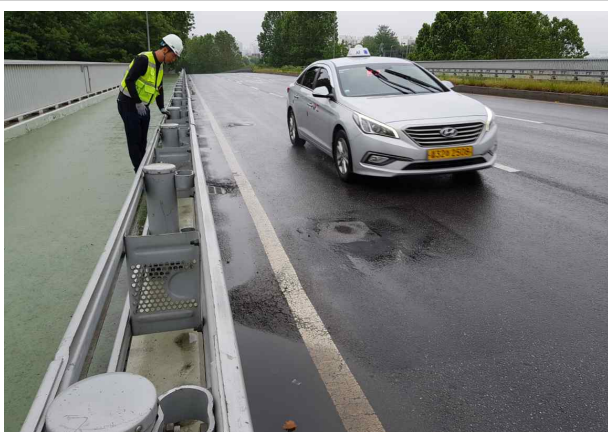
연번6: 대치동 방향(P13~P15), 바다판열화

연간단가 작업지시

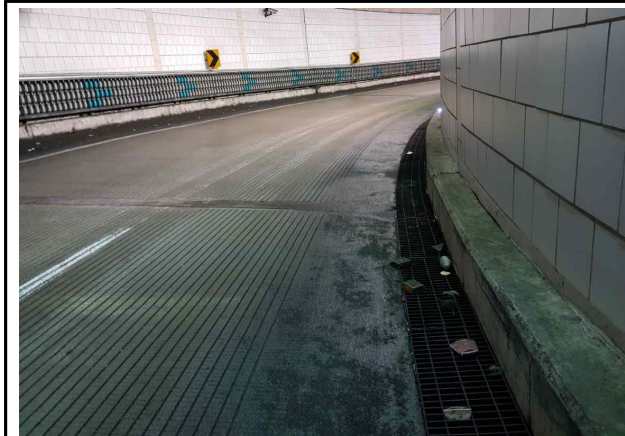
연번7: 신원지하차도 F램프 우측차선 표지병 탈락

연간단가 작업지시

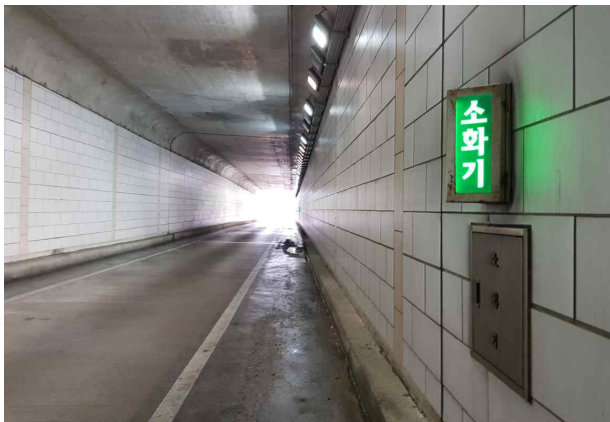
특이사항 없음

연번8: 내곡지하차도 등
