관리소별 점검 사각지대 시설물 관리방안

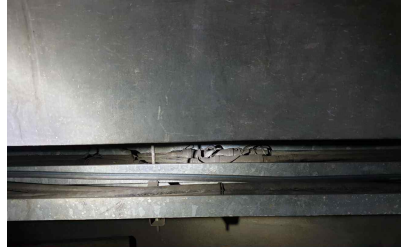
관리소명	내 용	사 진
신 답	<input type="checkbox"/> 승강장 하부 케이블 접속개소 관리미흡 <input type="checkbox"/> 위 치 : 신설(2) 외선 승강장 OK 566 지점 <input type="checkbox"/> 승강장 하부 설치로 관리미흡 <input type="checkbox"/> 관리방안 - 정기검사 시 접속개소 육안점검이 어려운 개소는 열화상 점검 병행 시행(정기검사 기록표에 열화상 점검여부 명기) - 노후 송배전설비 개량 공사 시 접속개소 점검이 용이하도록 시공

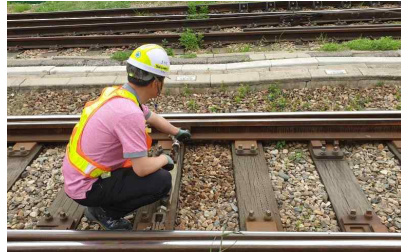
군 자	<input type="checkbox"/> 태양광 발전설비(22.9kV 케이블) 횡단표시 미설치 <input type="checkbox"/> 위 치 : 군자차량기지 <input type="checkbox"/> 문제점 : 궤도분야 터파기 및 자갈다짐 작업 시 케이블 손상우려 <input type="checkbox"/> 관리방안 - 발전사-시공사 공동 현장 조사 (일시: 2019.5.22.10:00) - 횡단표시(표찰) 위치 및 방법 협의 - 횡단표시(표찰) 부착: 5월 말 예정

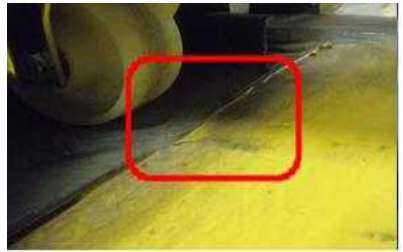
군 자	<input type="checkbox"/> Secheron 직류 고속도차단기 장기사용에 따른 차단기 레일 및 에폭시 훼손 및 예비품 단종 <input type="checkbox"/> 위 치: 군자변전소 54C4, 54C6 (2001년 제품, 18년 사용) <input type="checkbox"/> 관리방안 - 동일 Secheron 차단기 부품 단종으로 차단기 설치변전소(수서 및 당고개) 노후 전력설비 교체시 예비품을 확보 - 노후개량 시공사와 협의하여 에폭시 파손부분 보수 진행

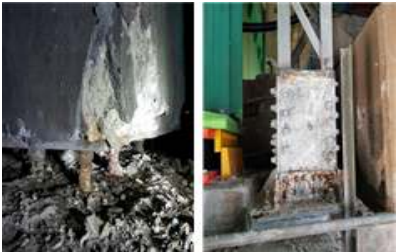
관리소명	내 용	사 진
중 합 운 동 장	<input type="checkbox"/> 철주 양강기초 부식여부 점검곤란 <input type="checkbox"/> 위 치 : 잠실철교 <input type="checkbox"/> 문제점 : 철주 좌판기초 하부와 콘크리트 구조물 사이 틈새가 좁아 기초볼트 부식여부 점검곤란 <input type="checkbox"/> 관리방안 - 2018~2019년도 개량공사 완료 - 밀폐, 은폐개소의 시설물 점검방법 강구

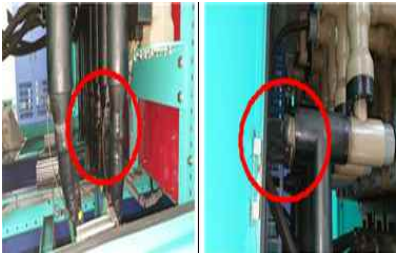
대 립	<input type="checkbox"/> 고압차단기반(52H1~H3) 케이블 단말부 및 접속 불량개소 발생 <input type="checkbox"/> 위 치 : 신림변전소 SIS고압차단기반 <input type="checkbox"/> 문제점 - 케이블 절연테이프 절연불량 발생 - 차단기 부스 하우징 본체와 케이블 단말부 접속부 이격 및 접속부의 스트레스 발생 <input type="checkbox"/> 관리방안 - 제작사 문의결과 전기적 영향없음 - 제작사와 합동점검 시행 : 2019.5월 예정 - 열화상측정 및 육안점검 지속 시행

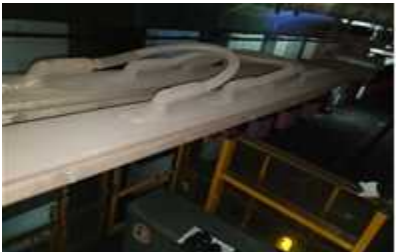
신 정	<input type="checkbox"/> 강제전차선로 신축장치(Expansion Joint) 접퍼와이어 용접개소 점검 필요 <input type="checkbox"/> 위 치 : 지하부 강제전차선로 <input type="checkbox"/> 문제점 : 용접개소 노후로 Jumper Wire 탈락 시 전차선 장애 발생 위험 <input type="checkbox"/> 관리방안 - 정밀안전진단시 일부 비파괴 검사를 시행하고 있으나 비용과 시간이 많이 소요되어 전량시행에는 문제가 있음 - 일산선 마두역 접퍼와이어 압착불량 사례를 참고하여 세밀한 점검 필요

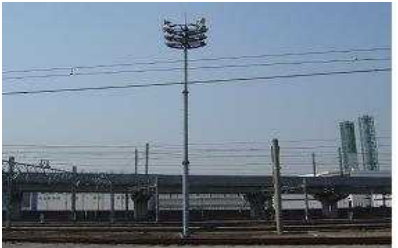
지 축	<input type="checkbox"/> 기지구내 타워등 조명 보수시 작업자 추락위험 <input type="checkbox"/> 문제점 - 타워등의 높이가 7m,10m,18m 등 높게 설치되어 있어 유지보수에 어려움 발생 <input type="checkbox"/> 관리방안 - 차량사업소 시설물로써 차량 사업소에 교체 예산 확보 요청 - 각사업소 - 조명용역 보수 방법 검토

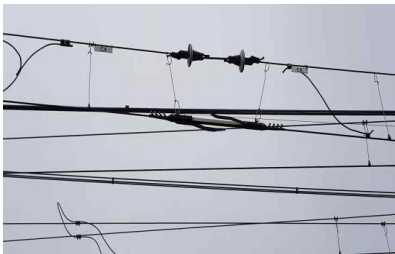
관리소명	내 용	사 진
지 축	<input type="checkbox"/> 철도공사 전차선 시설물 관리미흡 <input type="checkbox"/> 문제점 : 철도공사의 정기적인 점검이 없어 전차선 시설물 유지보수 소홀, 장애발생시 우리공사 파급영향이 큼 <input type="checkbox"/> 관리방안 ○철도공사에 정기적으로 점검하도록 요청 ○한국철도공사 수색전기사업소 전철전력팀장 방문 예정(5/24) - 수도권 전철 연락운송 협정('96.6)관련, 삼송역 입·출고선 전차선 설비에 대한 유지보수관리 및 정기적인 합동점검 시행 여부 등 업무협의

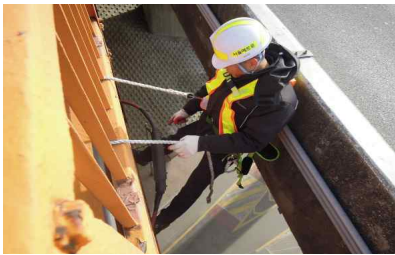
<p>C4-C8 구분 FRP색선</p>
옥 수	<input type="checkbox"/> 철교하부 전력케이블 점검 위험 <input type="checkbox"/> 위 치 : 3호선 동호철교 <input type="checkbox"/> 문제점 : 접속개소 점검시 추락위험 ※ 토목사업소와 케이블 접속위치 점검용 난간 설치 협의중 <input type="checkbox"/> 관리방안 - '19. 6. 30.까지 접속개소가 있는 점검로에 점검구 6개소 설치 예정(토목1사업소 협의 완료) - 노후 송배전선로 개량 공사 시 접속개소 점검이 용이토록 시공

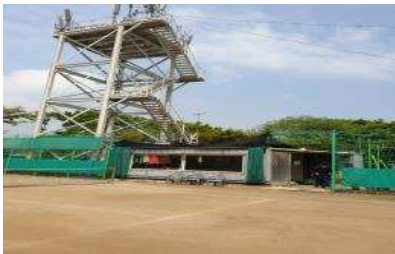
수 서	<input type="checkbox"/> 차량기지내 전기시설물 관리주최 구분 미흡 <input type="checkbox"/> 위치 : 수서기지 테니스동회 사무실 <input type="checkbox"/> 문제점 : 동호회 직원들이 자체점검은 하나 차량사업소 점검하지 않음 <input type="checkbox"/> 관리주체를 명확히 하여 해당부서에 통보 <input type="checkbox"/> 관리방안 - 차량사업소 시설물로써 차량 사업소에 교체 예산 확보 요청 - 각사업소 - 조명용역 보수 방법 검토

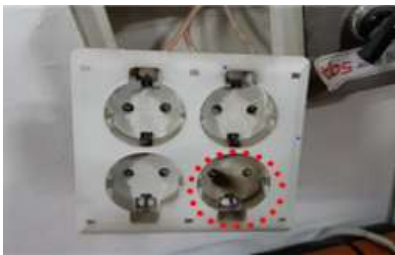
창 동	<input type="checkbox"/> 타부서 전기용품 사용 부적정 <input type="checkbox"/> 위치 : 창동기지 <input type="checkbox"/> 문제점 - 냉, 난방기등 무분별한 전기제품 사용으로 인한 전기화재 발생우려음. - 정격용량 초과 및 규정에 맞지 않는 부하사용. - 전기지식 부족으로 인한 콘센트 및 플러그 열화 다수발생 <input type="checkbox"/> 관리방안 - 분전반 이설 2020년 예산요청 - 사업소

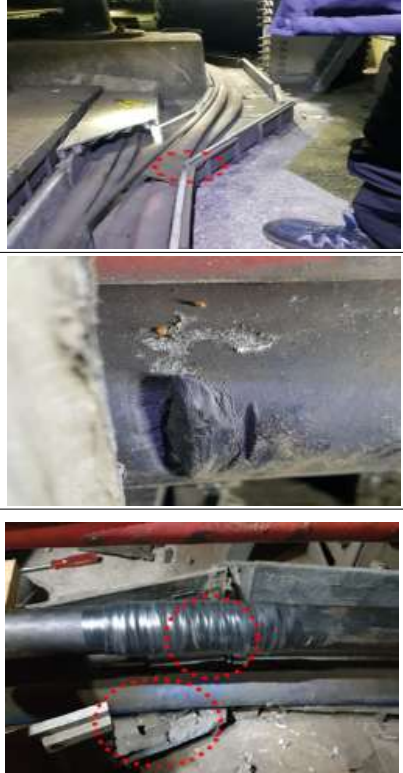
관리소명	내 용	사 진
창동	<input type="checkbox"/> 변전소 수전케이블 수축에 따른 케이블 손상 <input type="checkbox"/> 위치 : 당고개변전소 <input type="checkbox"/> 문제점 - 수전 및 연락케이블 트라프 변형으로 및 케이블 포설 상태 변형 및 손상 (당고개~상계, 하선 OK129 SBF28호주 옆 신호기) - 케이블 온도 변화에 의한 동절기 수축현상으로 파스콘트라프 파손 - 케이블 굴곡개소 외부 포피 손상 및 내부 차폐층 노출 <input type="checkbox"/> 관리방안 - 2019년 방음벽 교체공사 시 설계반영 추진 (설계: 6.30, 보강: 2019.12.31.) - 노후 송배전선로 개량 공사 시 전력케이블 수축을 고려한 시공(트로프 내 여장 확보)

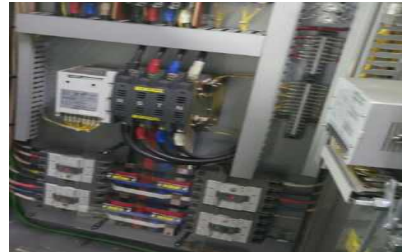
동대문2	<input type="checkbox"/> 이동통신사업자용 전기설비 관리미흡 <input type="checkbox"/> 문제점 - 이동통신 사업자가 운영중인 전기설비의 정기적 안전점검 미실시 - 이동통신사업자 ATS반 내 GFR 설정값이 전기실과 동일 <input type="checkbox"/> 관리방안 - 관리주체(이동통신사업자)에서 정기점검 실시 후 결과를 우리공사에 제출하도록 하고, 관리소에서는 점검결과 이상유무 확인 후 자료 관리 - 이동통신사업자 ATS반 내 GFR 설정값(동작시간)을 전기실 ACB 지락차단시간보다 낮게 설정하여 사고 파급 축소

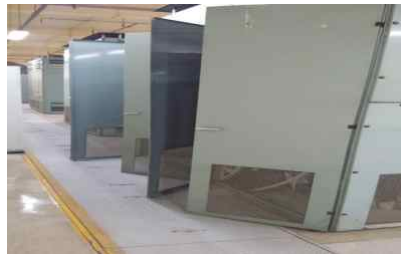
개화산	<input type="checkbox"/> 변전소 큐비클 도어 완전개방(문열림) 불가 <input type="checkbox"/> 위 치 : 방화기지 변전소 <input type="checkbox"/> 문제점 : 지반침하로 인한 균열로 피트 하부 H-빔으로 보강, 후면 큐비클 도어 완전 개방 불가 <input type="checkbox"/> 관리방안 - 정류기용변압기 2호계 교체공사시 큐비클 SR.TR 1,2호계 인상 : 2019.5월 예정 - 향후 변전소 개량공사시 바닥 보강 예정

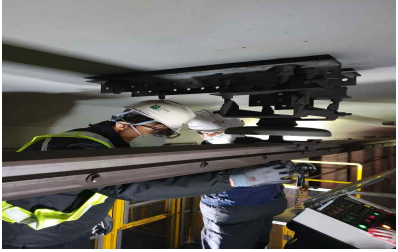
관리소명	내 용	사 진
한강진	<input type="checkbox"/> 전동차 판타그래프 주습관 재질개선관련 전차선 마모형상 지속 관찰 필요 <input type="checkbox"/> 위치 : 6호선 전동차 주습관 카본 재질 교체 (2019년 3월) <input type="checkbox"/> 관리방안 - 강제전차선 버 발생 여부 및 마모상태 정기적 관찰, 점검

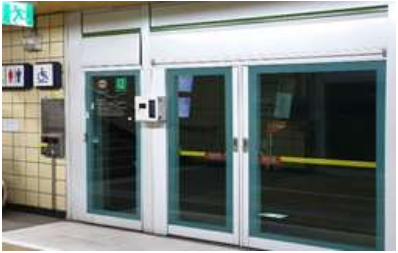
도 봉	<input type="checkbox"/> 스크린도어 안쪽에 분전반 설치로 점검어려움 <input type="checkbox"/> 위 치 : 수락산역 <input type="checkbox"/> 문제점 : 수락산역 승강장 스크린도어 안쪽에 분전반 8면이 있어 열차운행시 점검이 어려움 ※ 영업 종료 후 전기시설물 점검 및 분전반 이설이 필요함 <input type="checkbox"/> 관리방안 - 분전반 이설 2020년 예산요청 - 사업소

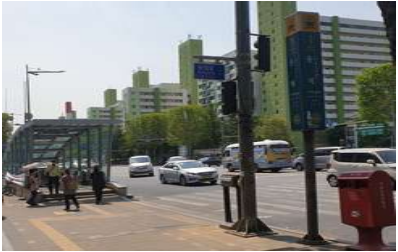
도 봉	<input type="checkbox"/> 역사 외부출구 폴싸인 누전으로 인한 집중호우시 감전우려 <input type="checkbox"/> 위 치 : 증계역 <input type="checkbox"/> 문제점 - 역사 출입구 보도 침하나 외부공사로 인한 출구 폴싸인 누전불량으로 장마철 또는 집중호우로 인한 감전우려 있음 <input type="checkbox"/> 관리방안 - 하절기는 폴 싸인등 절전으로 시설물 유지관리 및 우기철 폴싸인 순회점검 강화

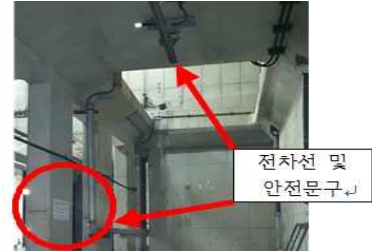
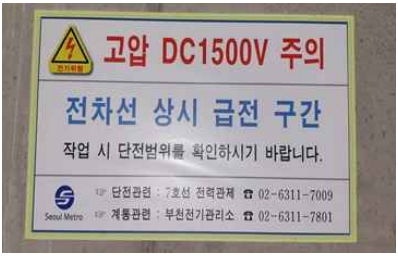
부 천	<input type="checkbox"/> 연장공사로 인한 모타카 유치선 급전으로 안전사고 우려 <input type="checkbox"/> 위 치 : 7호선 부평구청 <input type="checkbox"/> 문제점 - 7호선 연장구간 부평구청 종단부 석남선 연결공사 지점부터 모타카 유치선까지 영업운전 중에는 “상시 전차선 가압 중”상태 이므로 연결공사시 안전사고 발생 우려가 있음. <input type="checkbox"/> 관리방안 - “상시 전차선 가압중” 전기안전문구 부착. - 잠재적 위험요인 관리대상으로 선정하여 집중점검을 통한 사전 예방으로 실효성 있는 안전관리.

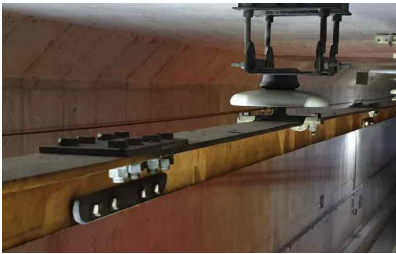
관리소명	내 용	사 진
잠 실	<input type="checkbox"/> 절연 FRP T-BAR 점검기준 마련 <input type="checkbox"/> 위치 : 8호선 가락시장~5호선 방이역간 <input type="checkbox"/> 설치현황 - 8호선 가락시장 ~ 5호선 방이역간 중정비선 (차량 중정비시 고덕기지입고) 데드섹션 시설물 점검기준 검토 (FRP 전차선구조물 약 30m) <input type="checkbox"/> 관리방안 - 현재 터널전기시설물 점검시 마모, 편위등 상태점검하고 있으나 Dead Section에 관한 세부점검기준 검토필요 ※ 3~4호선 충무로 루프선 점검기준 참고하여 동일한 기준으로 관리

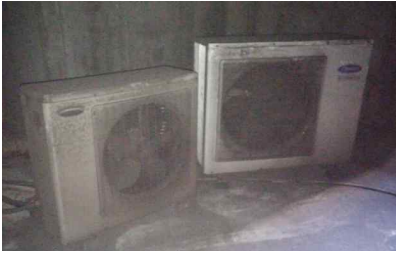
잠 실	<input type="checkbox"/> 에어컨 실외기 관리 <input type="checkbox"/> 문제점 - 지하역사내 기능실 패키지에어컨 실외기 배치가 환기실 배기구로 밀집. 하절기 가동 시 외부 오염물질로 온도상승으로 화재 및 누전위험 [보수방법 변경(2019.02) : 기계사업소 단가계약 → 각 운용부서] <input type="checkbox"/> 관리방안 - 실외기 오염으로 인한 장애관리 필요하고, 에어컨 증설시 실외기가 환기실 배기구로 밀집될 수밖에 없어 전기 안전관리 방안필요
