계절요인에 의한 장애우려개소

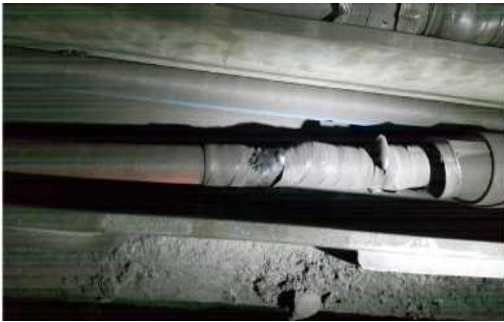
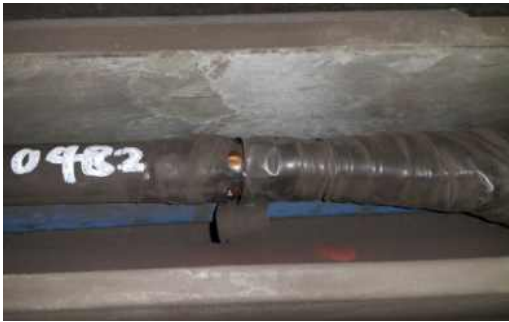
관리소명	내 용																											
신 답	지상부 전차선 주변 지장수목에 의한 전차선 접지장애 우려(차량기지, 지상부 전차선로 담당 관리소) <input type="checkbox"/> 관리방안 <ul style="list-style-type: none"> - 차량계획처, 차량사업소 등 관리주체 공문발송 - 지속적인 점검 실시 후 수목제거 필요시 관리주체에 요구 																											
동대문1	<input type="checkbox"/> 겨울철 케이블 접속개소 절연파괴 다수발생

<table><tr> <th style="width: 15%;">발생일</th> <th style="width: 65%;">내 용</th> <th style="width: 20%;">구 분</th> </tr><tr> <td>2018.01.29.</td> <td>을4~동문 2k275 1호계 T상 절연파괴</td> <td style="text-align: center;">장애</td> </tr><tr> <td>2018.02.05.</td> <td>을4~동문 2k550 1호계 S,T상 열화로 인한 재접속</td> <td></td> </tr><tr> <td>2018.12.09.</td> <td>신당~상왕십리 4k008 1호계 T상 절연파괴</td> <td style="text-align: center;">장애</td> </tr><tr> <td>2018.12.14.</td> <td>신당~상왕십리 4k478 1호계 S상 열화로 인한 재접속</td> <td></td> </tr><tr> <td>2019.01.26.</td> <td>을4~동문 2k275 1호계 S상 절연파괴</td> <td style="text-align: center;">장애</td> </tr><tr> <td>2019.01.27.</td> <td>을4~동문 2k018 2호계 R상 열화로 인한 재접속</td> <td></td> </tr><tr> <td>2019.02.05.</td> <td>을지3가~4가 1k547 고배 2호계 R상 차폐층 노출 을지3가~4가 1k547 고배 1호계 T상 차폐층 노출</td> <td></td> </tr><tr> <td>2019.02.25.</td> <td>을4가~동문 2k292 3호계 T상 쉴드선 단선으로 인한 재결선</td> <td></td> </tr></table>

</div> <input type="checkbox"/> 추진방안 <ul style="list-style-type: none"> - 동절기 지상부구간 송배전선로(접속개소) 특별점검, 절연 보강 시행 (매년 12월~익년 1월) - 장애발생이 잦은 특정구간 접속개소 정기검사 시 열화상점검 병행 시행 - 노후 송배전설비 개량 공사 시 접속개소에 열수축튜브 시공, 추가 절연보강 조치 	발생일	내 용	구 분	2018.01.29.	을4~동문 2k275 1호계 T상 절연파괴	장애	2018.02.05.	을4~동문 2k550 1호계 S,T상 열화로 인한 재접속		2018.12.09.	신당~상왕십리 4k008 1호계 T상 절연파괴	장애	2018.12.14.	신당~상왕십리 4k478 1호계 S상 열화로 인한 재접속		2019.01.26.	을4~동문 2k275 1호계 S상 절연파괴	장애	2019.01.27.	을4~동문 2k018 2호계 R상 열화로 인한 재접속		2019.02.05.	을지3가~4가 1k547 고배 2호계 R상 차폐층 노출 을지3가~4가 1k547 고배 1호계 T상 차폐층 노출		2019.02.25.	을4가~동문 2k292 3호계 T상 쉴드선 단선으로 인한 재결선	
발생일	내 용	구 분																										
2018.01.29.	을4~동문 2k275 1호계 T상 절연파괴	장애																										
2018.02.05.	을4~동문 2k550 1호계 S,T상 열화로 인한 재접속																											
2018.12.09.	신당~상왕십리 4k008 1호계 T상 절연파괴	장애																										
2018.12.14.	신당~상왕십리 4k478 1호계 S상 열화로 인한 재접속																											
2019.01.26.	을4~동문 2k275 1호계 S상 절연파괴	장애																										
2019.01.27.	을4~동문 2k018 2호계 R상 열화로 인한 재접속																											
2019.02.05.	을지3가~4가 1k547 고배 2호계 R상 차폐층 노출 을지3가~4가 1k547 고배 1호계 T상 차폐층 노출																											
2019.02.25.	을4가~동문 2k292 3호계 T상 쉴드선 단선으로 인한 재결선

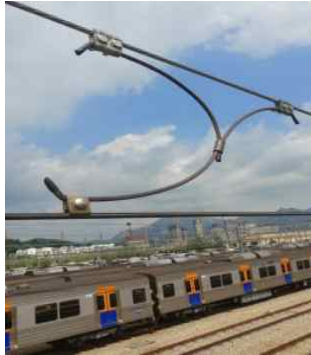
관리소명	내 용
지축	<div style="display: flex; justify-content: space-between;"> <div style="width: 70%;"> <p><input type="checkbox"/> 계절별 온도변화에 따른 장력조정장치 응동상태 지장</p> <p><input type="checkbox"/> 문제점</p> <ul style="list-style-type: none"> - 기지구내 Y형 균압선의 계절별 기온 변화에 따른 전차선 신축 시 균압선 응동폭이 적어 장력조정장치 응동상태에 지장을 초래 <p><input type="checkbox"/> 관리방안</p> <ul style="list-style-type: none"> - Y형 균압선은 리드선 단선 시 판타습동에 지장을 우려가 C형에 비해 적어 판타그래프 습동구간에 적용하고 있으므로, - 전차선로 시설물별 균압선 설치기준(전기사업소-19313호, 2015.10.14.)에 따라 관리하고 외기 온도의 급격한 변화 시 시설물 순회점검 강화 필요 </div> <div style="width: 25%; text-align: center;">

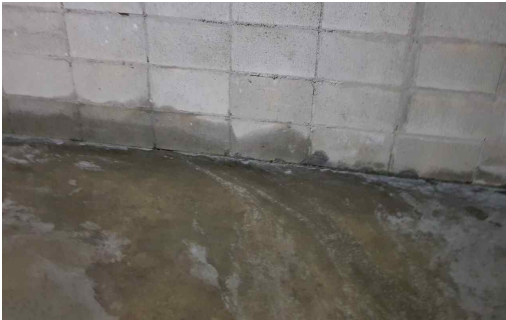
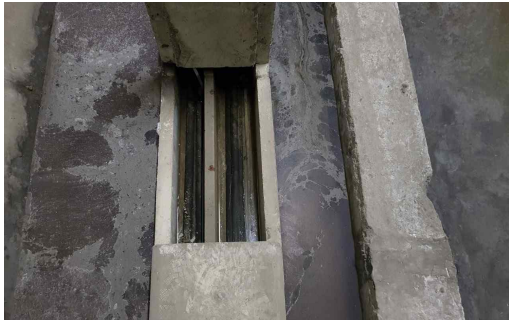
</div> </div>
옥수	<p><input type="checkbox"/> 지상부 전차선(금호T) 주변 지장수목에 의한 장애 우려</p> <p><input type="checkbox"/> 문제점</p> <ul style="list-style-type: none"> - 관리주체가 서울시 성동도로사업소 도로보수과로 수목제거가 원활히 안되고 있음 <p><input type="checkbox"/> 관리방안</p> <ul style="list-style-type: none"> - 관리주체와 지속적인 관계 유지 - 지속적인 점검 실시 후 수목제거 필요시 관리주체에 요구
수서	<p><input type="checkbox"/> 터널 내 송배전선로 트라프 침수 우려</p> <p><input type="checkbox"/> 문제점</p> <ul style="list-style-type: none"> - 터널내(오금 막장 44k870) 배수설비 미흡으로 일부바닥 침수 - 침수로 인하여 트라프 내 상시 고압회로 및 예비회로 케이블이 포설 되어 전기사고 우려 <p><input type="checkbox"/> 관리방안</p> <ul style="list-style-type: none"> - 관련부서에 원활한 배수가 가능하도록 배수설비 공사요구 - 트라프(고압 및 예비회로) 인상 <div style="display: flex; justify-content: space-around; margin: 10px 0;">

</div> <p><input type="checkbox"/> 추진방안</p> <ul style="list-style-type: none"> - 관련 부서에 상시 배수되도록 요청 - 노후 송배전 개량 공사 시 트로프 배수 상태를 고려한 시공

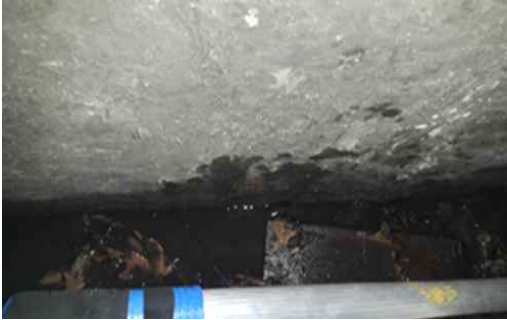
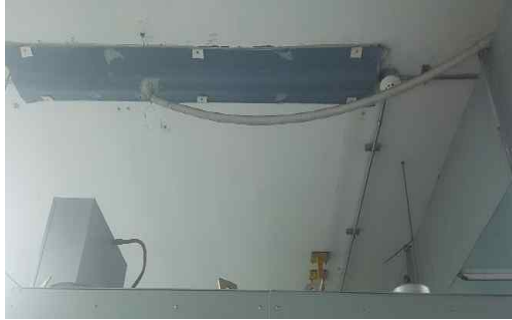
관리소명	내 용
동대문2	<p><input type="checkbox"/> 전기기능실 누수 및 배수로 막힘에 따른 침수 우려</p> <p><input type="checkbox"/> 문제점</p> <ul style="list-style-type: none"> - 여름철 전기설비 주변 구조물 누수 및 배수로 막힘에 따른 전기 시설물 침수 우려 - 전기설비 주변 누수 발생시 해당 분야에서 임시조치(물 유도) 시행 후 완전 방수 처리 지연 <p><input type="checkbox"/> 관리방안</p> <ul style="list-style-type: none"> - 우기 전 기능실 내 배수로 막힘 여부 점검 및 폭우시 시설물 점검을 강화하고, - 배전반 상부 물 유도호스 설치개소는 완전 방수 조치 필요 <div style="display: flex; justify-content: space-around;">

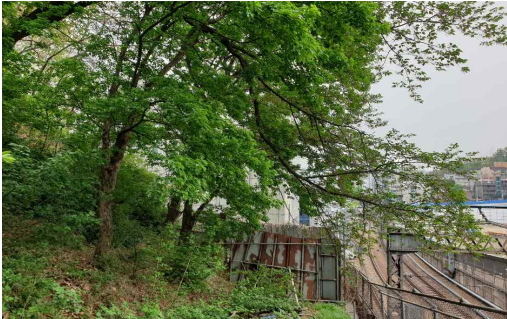
</div>
동작	<p><input type="checkbox"/> 동작터널입구 주변 전차선로 지장수목</p> <p><input type="checkbox"/> 문제점</p> <ul style="list-style-type: none"> - 지장수목 자생지역(터널입구)은 산비탈에 철조망이 시설되어 현장접근이 곤란함 - 수령 20~30년생 지장수목이 터널 방향으로 기울어져 있어 풍수해 여름 장마철 지반이 약화된 상태에서 강풍 태풍 시 선로 측으로 전도되어 전동차 운행 중단우려 <p><input type="checkbox"/> 관리방안</p> <ul style="list-style-type: none"> - 공원녹지과-17421호('18.11.30)“지장수목 제거요청”회신 - 서울교통공사 부지(터널입구 상부 측)에 대한 주기적인 수목제거작업 시행(5/1) - 토목분야 담당자와 업무 협의 진행 중 <div style="display: flex; justify-content: space-around;">

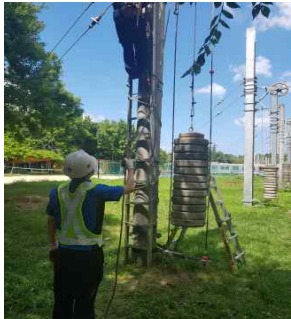
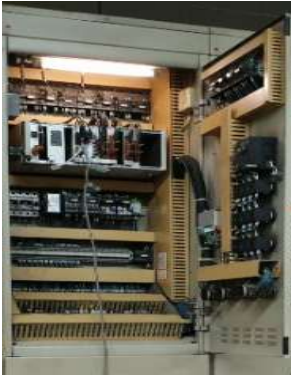
이수	<ul style="list-style-type: none"> <input type="checkbox"/> 변전소 온도상승으로 인한 DC계통 전자부품 장애 <input type="checkbox"/> 문제점 <ul style="list-style-type: none"> - 변전소 실내온도 상승으로 DC계통 전자부품 장애발생 (SEPCOS, RTU등 PCB 전자부품 오동작 및 고장 발생) <input type="checkbox"/> 관리방안 <ul style="list-style-type: none"> - 변전소 내 에어컨 설치 및 대형선풍기 배치(구매요) - 여름철 변전소 환기가동시간 연장 요청 - PCB등 전자부품 예비품 확보 및 DC배전반 Door OPEN

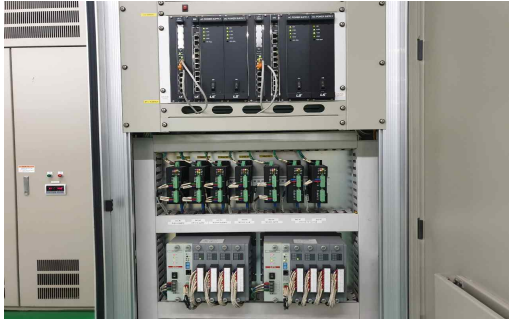
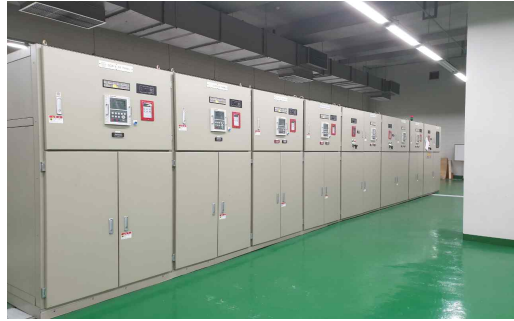
관리소명	내 용
천왕	<ul style="list-style-type: none"> <input type="checkbox"/> 하절기 활차식자동장력조절장치 하부 여장 부족 <input type="checkbox"/> 문제점 <ul style="list-style-type: none"> - 하절기 기온 급상승시 지상부전차선 신장현상으로 활차식자동장력조절장치 장력추 하부 여장 부족현상 발생 <input type="checkbox"/> 관리방안 <ul style="list-style-type: none"> - 하절기 자동장력장치 하부여장을 점검 관리하여 필요시 장력추 인상작업 실시 - 콘크리트 추 교체 또는 스프링장력조정장치 설치 등 개선방안 마련(전기2사업소)
부천	<ul style="list-style-type: none"> <input type="checkbox"/> 변전소 온도상승으로 인한 시스템 설비 수명 단축 <input type="checkbox"/> 문제점 <ul style="list-style-type: none"> - 현재 7호선 연장구간 종합운동장변전소 환기설비는 외기온도의 영향을 많이 받아 (여름철 35℃이상)외부공기 유입 시 내부온도 상승 요인 발생으로 GIPAM 등 전자화된 시스템 설비의 수명 단축 요인이 됨(여름철 우기시 배전반 표면 결로현상 발생) <input type="checkbox"/> 관리방안 <ul style="list-style-type: none"> - 변전소 내 냉방장치를 설치하여 전력시설물 장애 및 열화에 따른 노후화를 미연에 방지 - 여름철 변전소 환기가동시간 연장 요청 <div style="display: flex; justify-content: space-around; margin-top: 10px;">

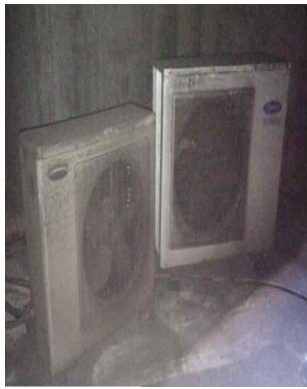
</div>
잠실	<ul style="list-style-type: none"> <input type="checkbox"/> 기능실 에어컨 실외기 환기실 내 밀집 <input type="checkbox"/> 문제점 <ul style="list-style-type: none"> - 지하역사내 기능실 패키지 에어컨 실외기 배치가 환기실 배기구로 밀집 - 하절기 가동 시 외부 오염물질로 온도상승으로 화재 및 누전위험 [보수방법 변경(2019.02) : 기계사업소 단가계약 → 각 운용부서] <input type="checkbox"/> 관리방안 <ul style="list-style-type: none"> - 실외기 오염으로 인한 장애관리 필요하고, 에어컨 증설 시 실외기가 환기실 배기구로 밀집될 수밖에 없어 전기 안전관리 방안필요 <div style="text-align: right; margin-top: 10px;">

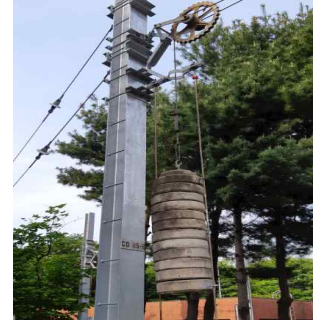
관리소명	내 용
모란	<ul style="list-style-type: none"> <input type="checkbox"/> 폭염에 의한 장력추 처짐 <input type="checkbox"/> 문제점 <ul style="list-style-type: none"> - 폭염에 의한 기지구내 장력추(콘크리트 추) 처짐현상 우려 - 북정~산성(본선구간)은 장력추가 철추로 설치되어 여유가 있음 <input type="checkbox"/> 관리방안 <ul style="list-style-type: none"> - 장력조정장치 여름철(폭염) 일일점검 시행 - 추후 노후개량공사시 스프링식 장력조정장치로 교체 추진
