# 결과보고서(가락물 판매동 지하3층 주차장 외 9개소 누수 보수대상 점검결과 보고)

가락물 판매동 지하3층 주차장 외 9개소 점검결과 누수로 인하여 차량 통행시 안전사고 발생이 예상되고 점포내 상품훼손 및 시설물 노후가 발생하고 있어 이에 점검결과를 아래와 같이 보고합니다.

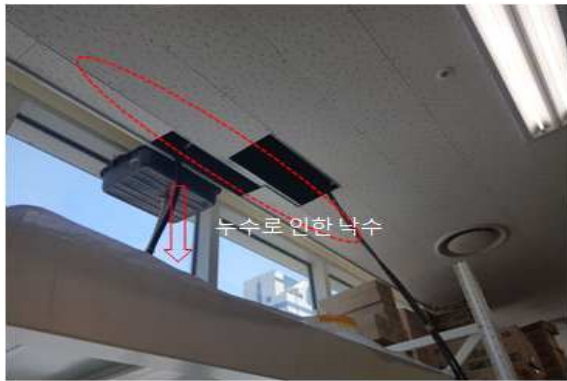
#5 지상2층 다능 창고 천장

- 배면방수(아크릴수지 주입) : 누수구간 슬라브와 바닥 누름콘크리트 사이 방수층 형성
- 균열보수(에폭시 줄눈제 주입) : 트렌치 및 타일줄눈에 보수 시공

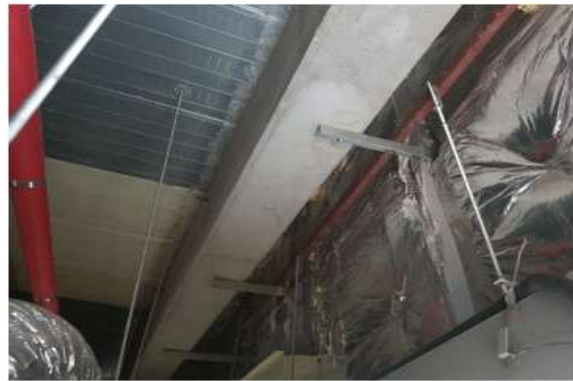
#5 지상2층 다능 창고 천장 내부

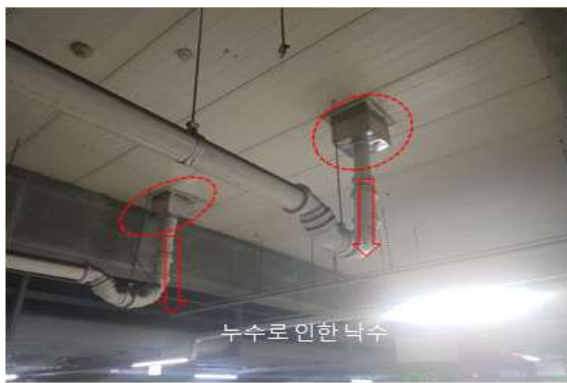
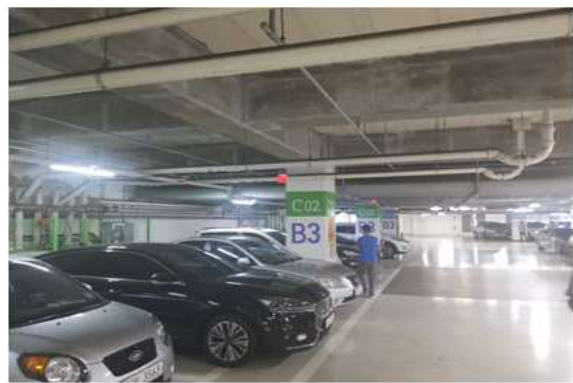
#6 지하3층 주차장 천장

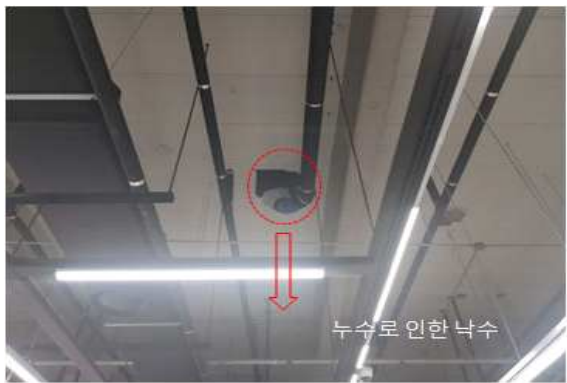
#7 지하1층 우주식품 천장 H=5m

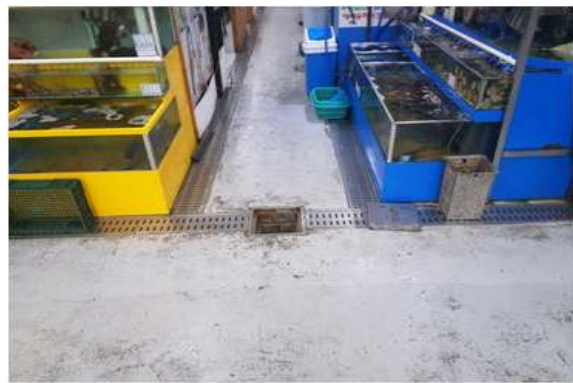
#7 지상2층 위 지상1층 누수부위

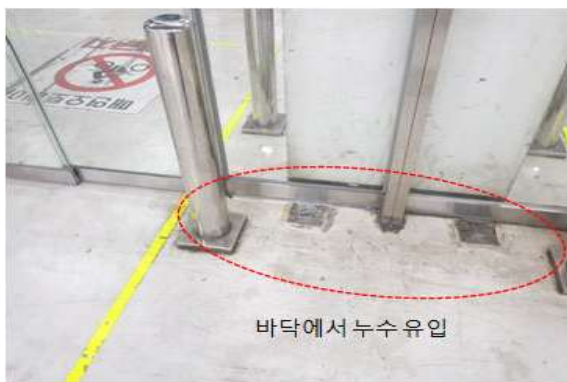
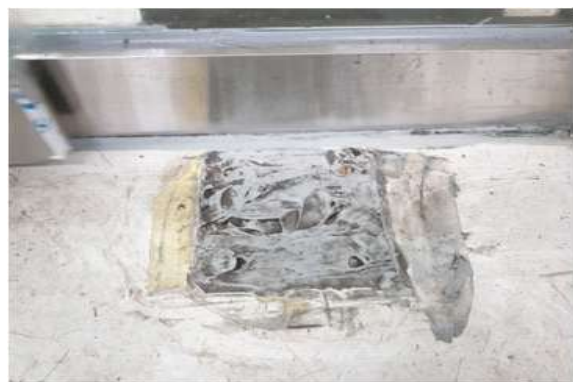
#8 지하1층 주차장 출입구 바닥
