- 2019년도 9월 4주차 -
도시녹화사업지 모니터링 유지관리 미흡사항

□ 지적사항

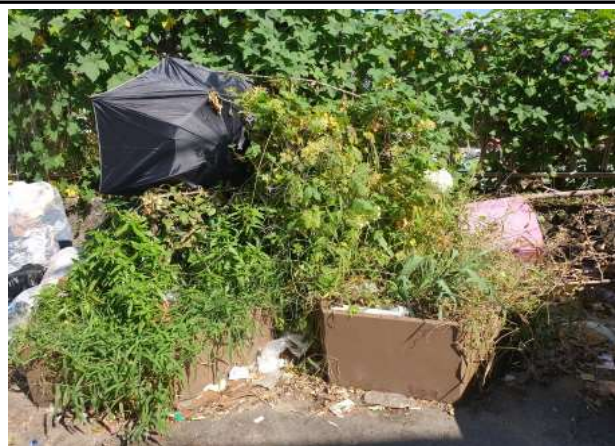
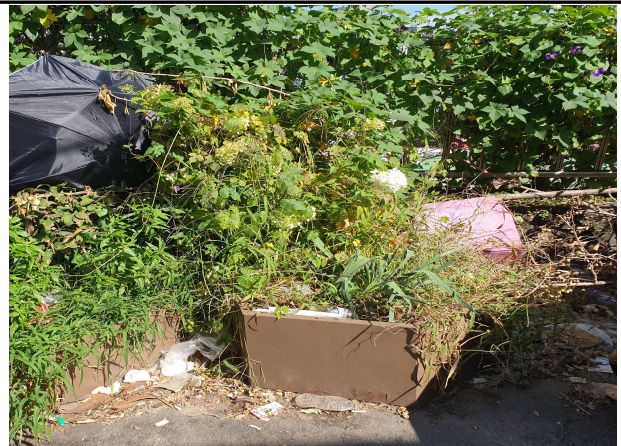
청파로 85길 일대(플랜터와 주변에 잡초 및 이입식물과 생활쓰레기 모습)

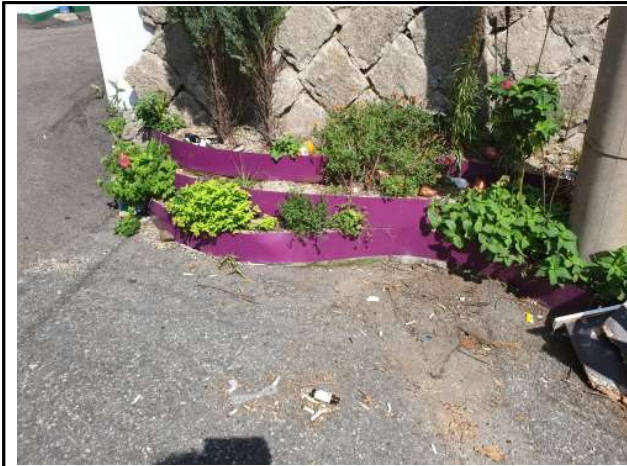
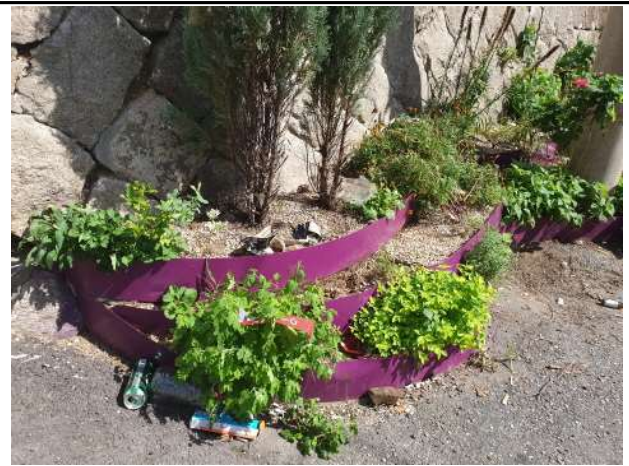
효창원로 104마길 7일대 (플랜터 주변에 담배꽂초와 양파껍질 등 생활쓰레기 모습)

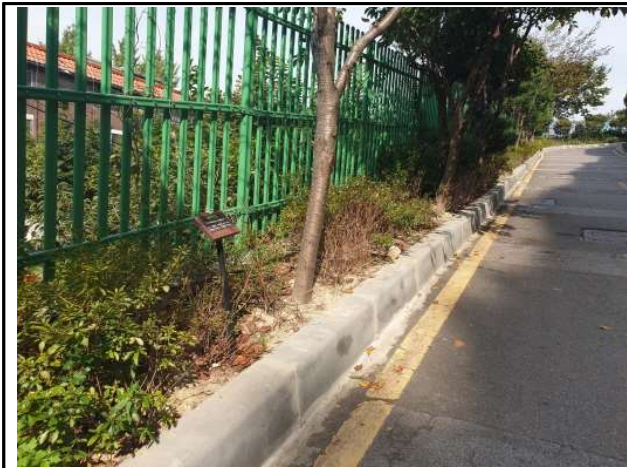
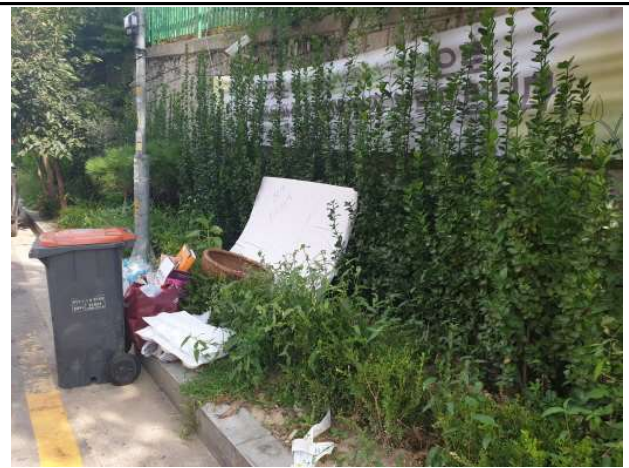
화원중(고사한 자산홍과 조성지에 버려진 쓰레기 모습)

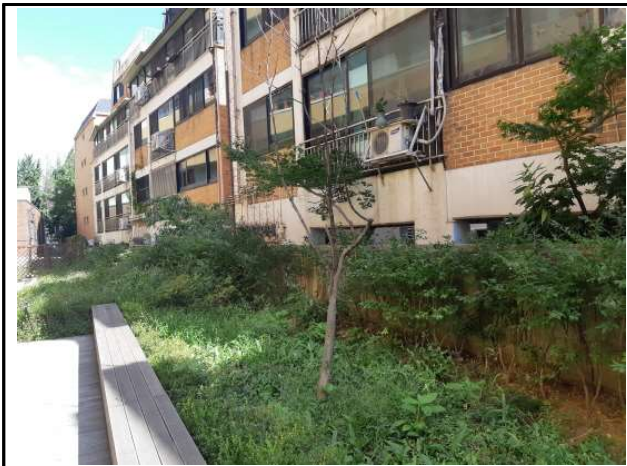
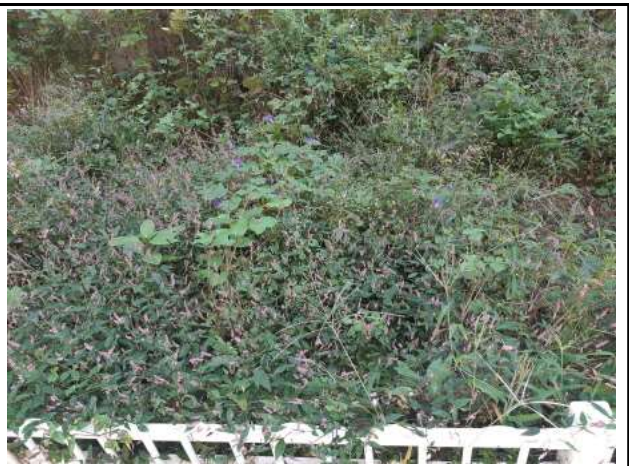
삼천초교(고사목과 잡초발생 모습))

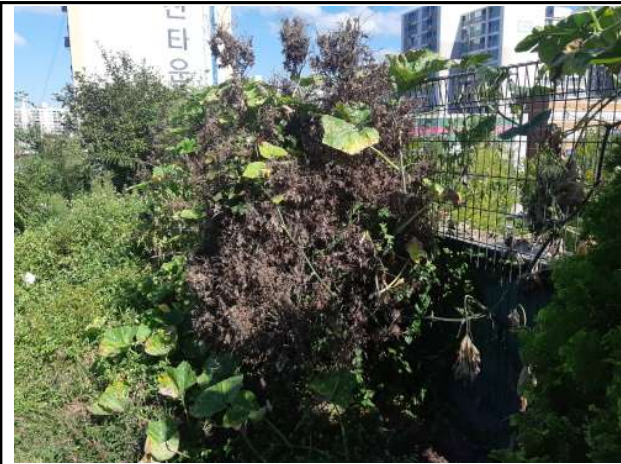
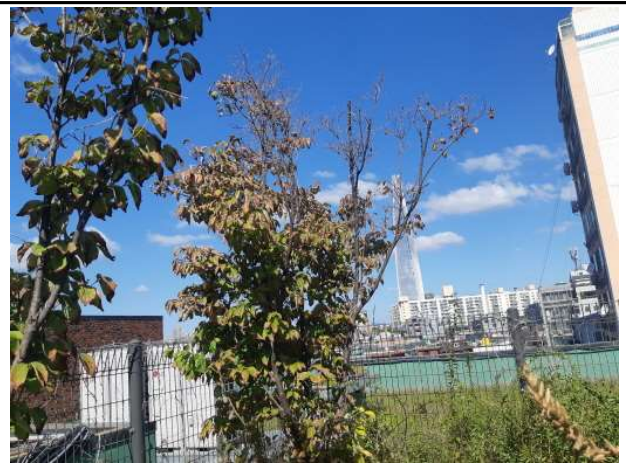
가락교(고사목과 건조피해 모습)

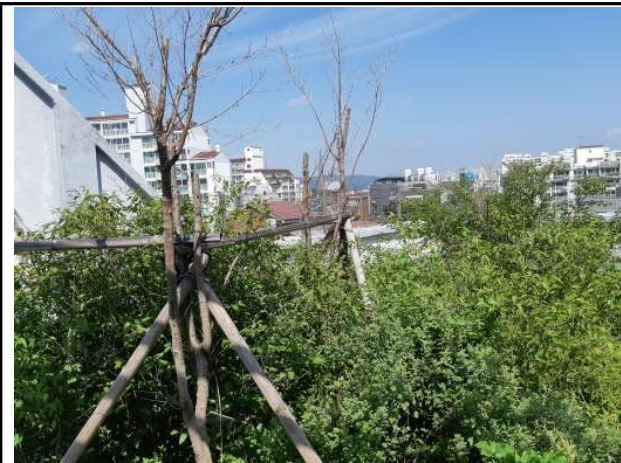
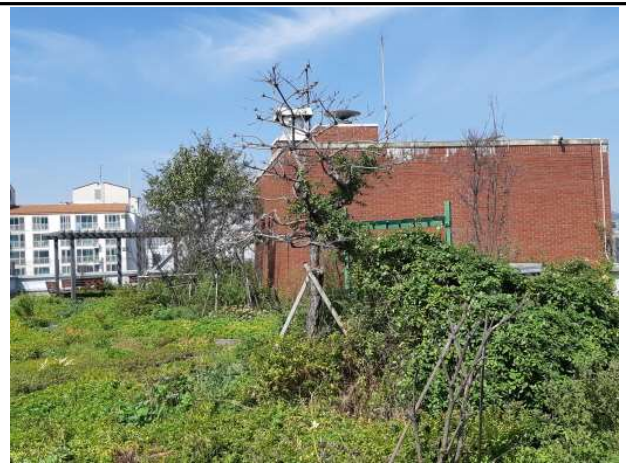
둔촌고(대부분의 교목류가 고사한 모습)

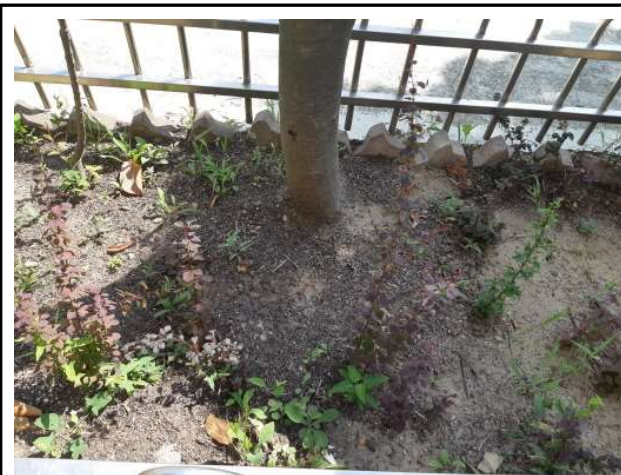
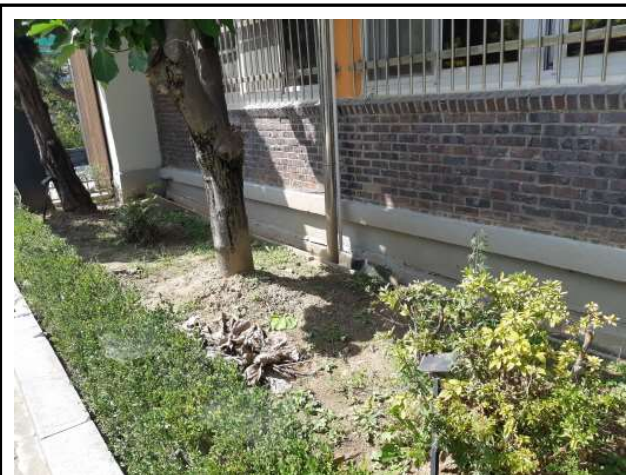
둔촌중(매자나무 등 고사하고 일부 생육하고 있는 모습과 화단이 나지화 된 모습)
