정기(기동점검) 점검 결과보고

[세운상가군 공공공간 조성공사(2단계)[장기1차]]

- 점검일시 : 2019.11.14 (목)
- 점검결과
- ◆ 점검자 : 이태행

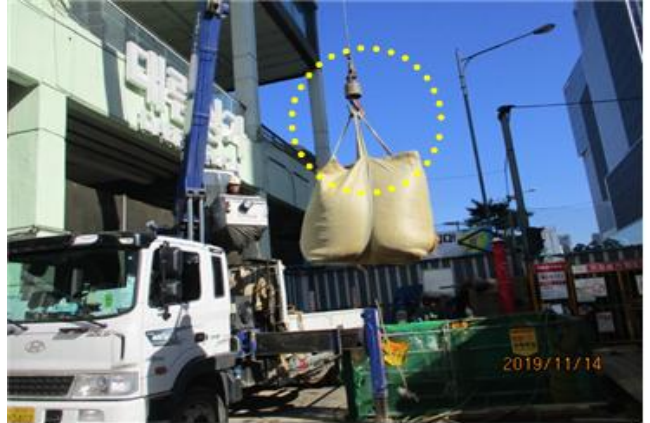
○ 중량물취급 안전(건축부)

- 연결통로A 구간 카고크레인을 사용하여 사토 반출 작업을 진행하고 있으나, 후크해지방지장치를 사용하지 않고 중량물을 운반하고 있어 자재 낙하 위험에 노출되어 있으니 보완 요망
 ※ 산업안전보건 기준에 관한 규칙제149조(해지장치의 사용)

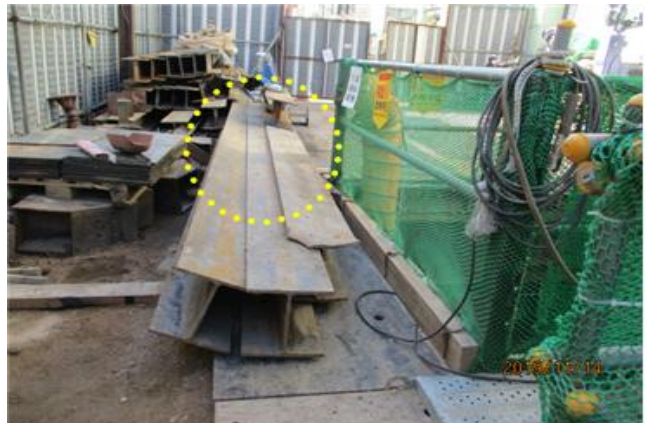
○ 추락재해 예방(건축부)

- 연결통로A 구간 H-Beam 자재를 적재하여 작업구 추락방지용도로 설치된 안전난간의 높이가 낮아져 굴착작업장으로 이동시 추락위험이 있으니 자재관리 또는 안전난간 높이 수직연장 요망
 ※ 산업안전보건 기준에 관한 규칙 제43조(개구부 등의 방호 조치)

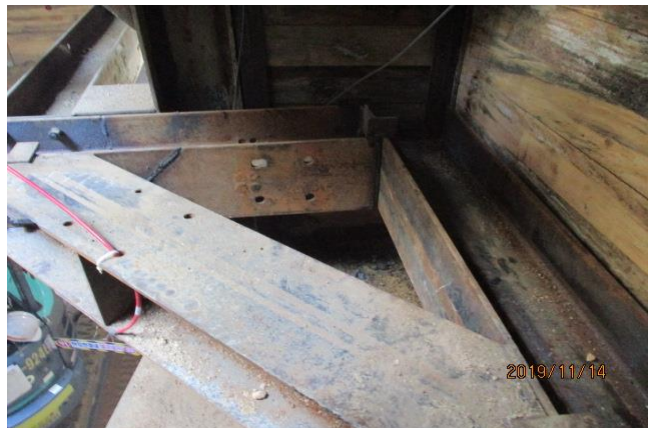
○ 흠막이가시설 안전(건축부)

- 연결통로A구간 우각부는 시공상세도를 작성하고 도면과 동일하게 시공하도록 시공관리감독 요망
 ※ 산업안전보건 기준에 관한 규칙 제346조(조립도)

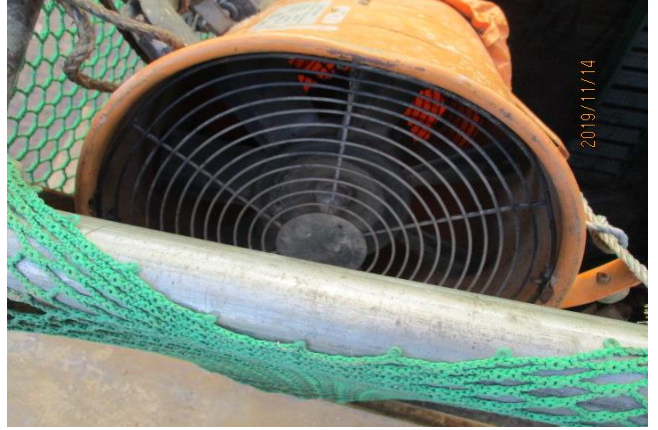
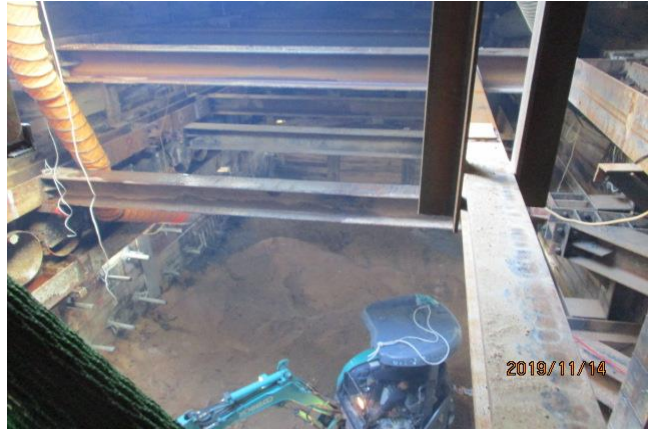
○ 보건 관리(건축부)

- 연결통로A 굴착작업장은 환풍기가 설치되어 있으나 사용하지 않고 있어 공기의 질이 나쁜 상태에서 근로자들이 작업하고 있으므로, 작동상태를 수시로 확인하고 정상적으로 사용 요망
※ 산업안전보건 기준에 관한 규칙 제620조(환기 등)

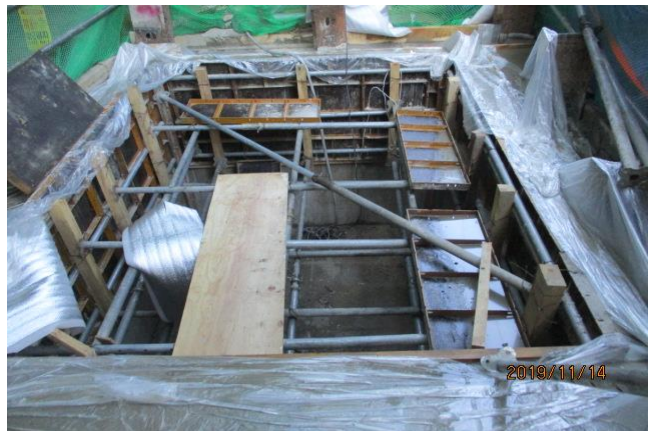
○ 추락재해 예방(건축부)

- 엘리베이터 기초 작업구간에서 사용되는 작업 발판은 고정되어 있지 않고 미끄럼에 취약한 상태이므로, 뒤집히거나, 미끄러지지 않은 재료를 사용하여 사용 요망
※ 산업안전보건 기준에 관한 규칙 제56조(작업 발판의 구조)

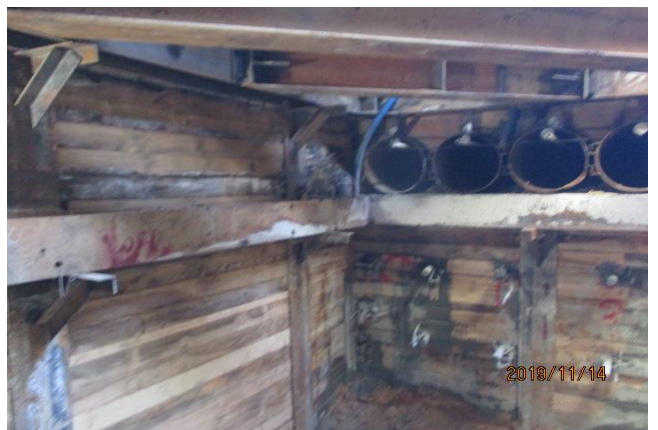
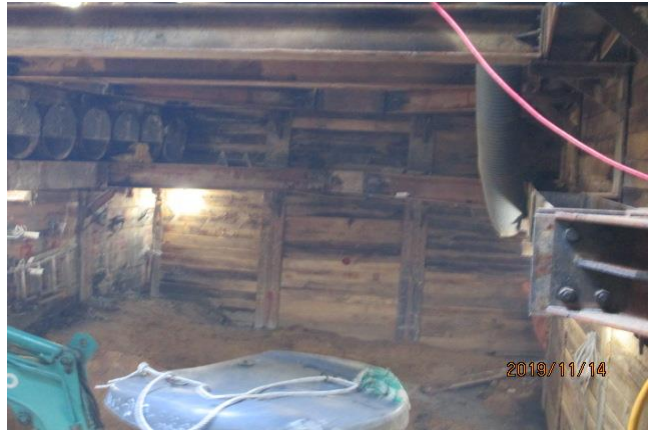
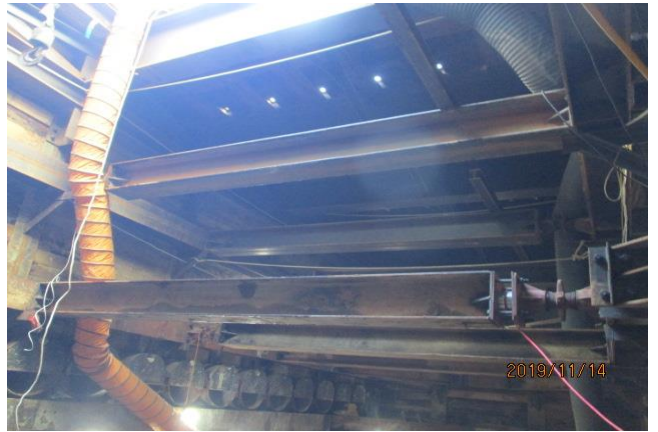
○ 추락재해 예방(건축부)

- 연결통로A구간 3단 가시설은 유지관리 및 해체 작업시 사용할 안전대 부착설비를 설치하고, 추후 4단 작업시에는 안전대부착시설을 미리 설치하고 굴삭작업이 진행되도록 작업계획 변경 및 관리 요망
※ 산업안전보건 기준에 관한 규칙 제44조(안전대의 부착설비 등)

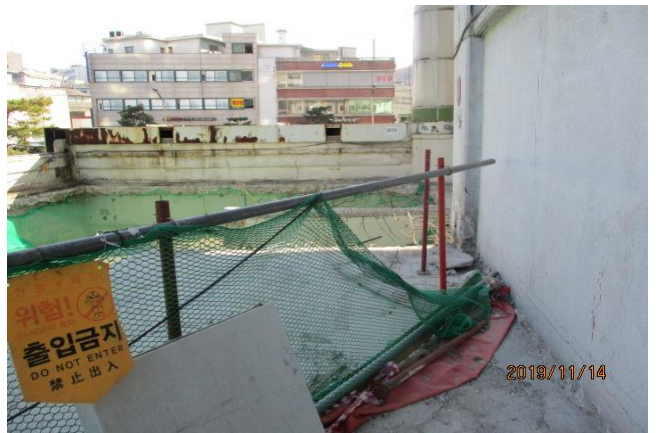
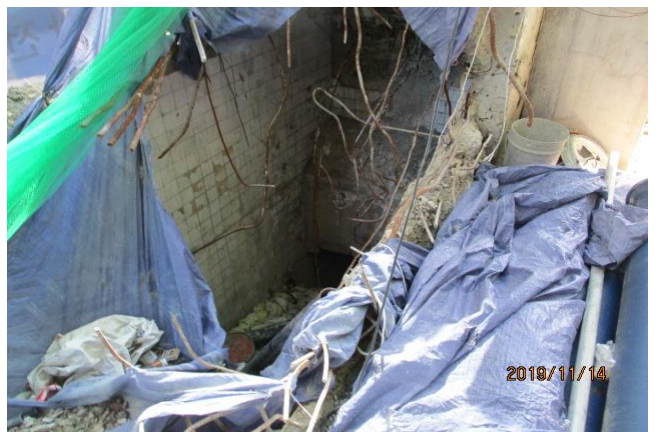
○ 추락재해 예방(건축부)

- 3층 동측 구조물 보수보강 작업구간 및 지상도로부 작업구간은 현재 작업이 진행되고 있지 않는 상태임. 설치되어 있는 접근금지시설은 일부 미흡하게 설치 되어 있으므로 보완조치 요망
 ※ 산업안전보건 기준에 관한 규칙 제43조(개구부 등의 방호 조치)

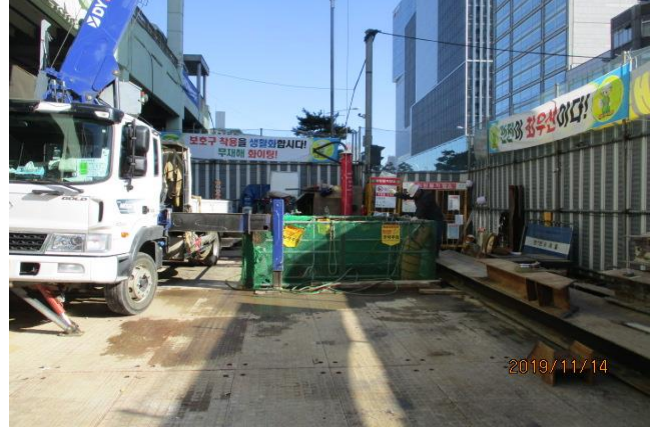
○ 중량물취급 안전(건축부)

- 연결통로A 터파기 및 가시설 설치 구간에 사용될 건설장비를 작업구간으로 운반 작업시 실제 작업조건에 맞춘 중량물작업계획서를 작성하고 건설장비를 인양 할 수 있도록 관리 요망
- ※ 산업안전보건 기준에 관한 규칙 제38조(사전 조사 및 작업계획서의 작성 등)
