# 올림픽대교 정밀안전점검 결과표

# 올림픽대교 정밀안전점검 실시결과 요약표

□ 용역명 : 올림픽대교 정밀점검 용역

□ 용역기간 : 2019. 4. 1. ~ 2019. 11. 26. (240일)

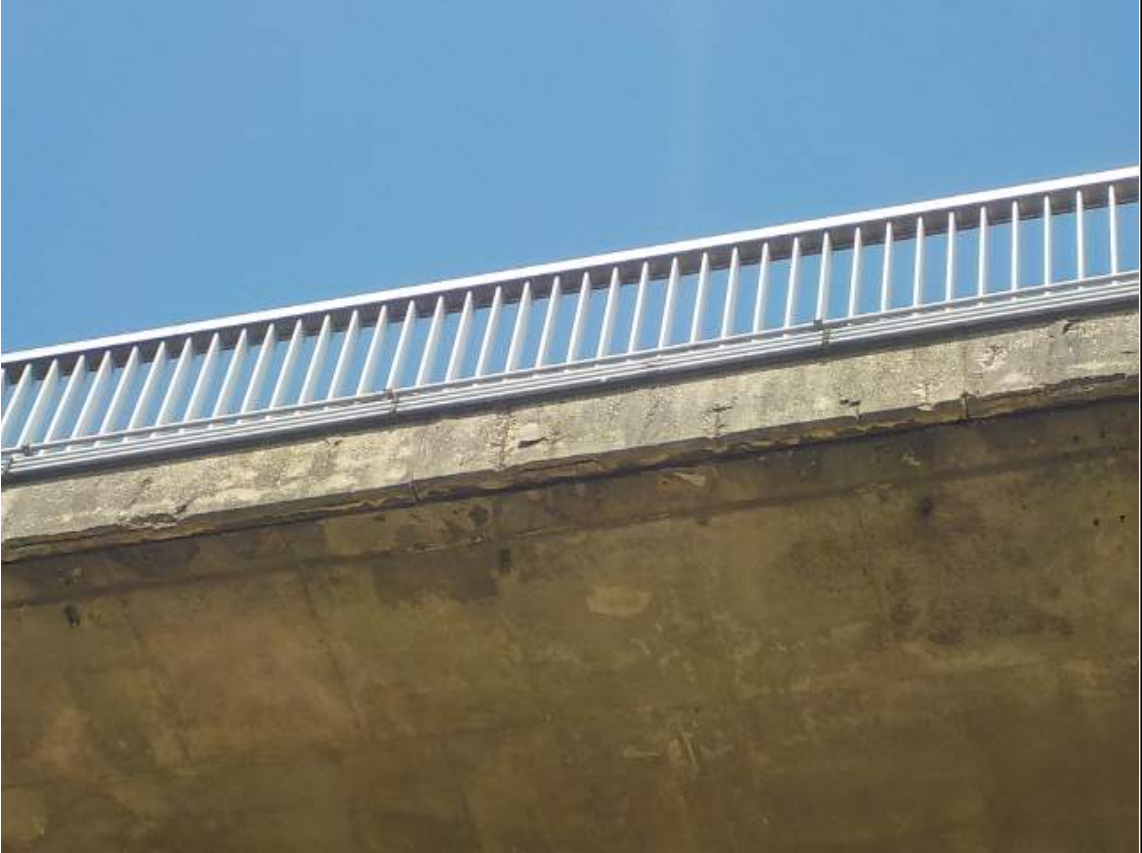
구분	세부내용
PC 경계석

<p data-bbox="683 1249 1043 1285">PC 경계석 철근노출 및 박락</p>
조사결과	<p data-bbox="293 1323 975 1406">·PC 경계석 측면 박락 및 철근노출 발생(일부 보수) ⇒ 내구성 확보 및 안전을 위해 단면보수(방청) 필요</p>
교각 균열

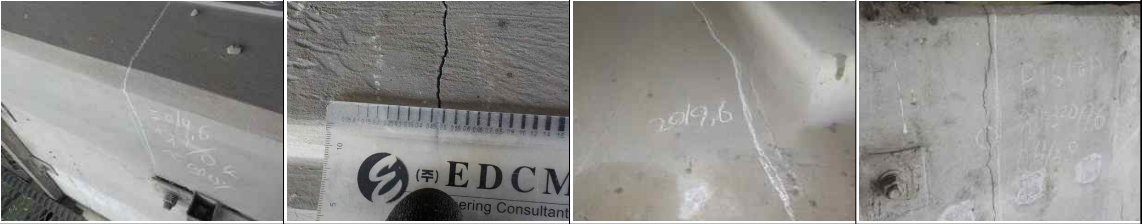
- 3) 교대 및 교각 외관 조사 결과 구조적 손상은 없는 상태로 확인되었고, 교각의 경우 일부 기존 신축이음 누수에 의해 손상이 경미하게 진전되었고, 누수 차단 후 보수가 필요할 것으로 판단된다. 또한 P16(d)에 발생된 균열의 경우 주입보수 후 재손상 발생 여부에 대해 주의관찰이 필요하다.

조사결과	<p data-bbox="293 1709 1305 1792">·P16 균열(<math>cw \geq 0.3</math>) 조사됨 ⇒ 2015년 진단에서 구조검토 결과 철근량은 만족함 ⇒ 주입보수 이후 재손상 여부 확인</p>

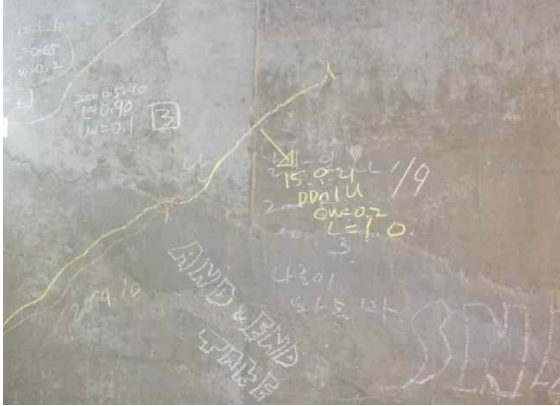
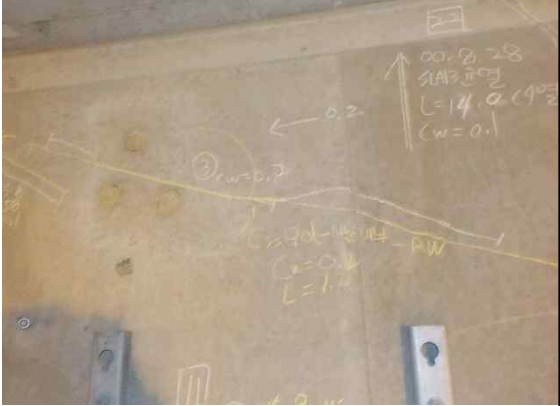
구분	세부내용	
BOX 내부 균열

균열(0.3mm 균열 미만)	균열(0.3mm 균열 미만)
조사결과	<p>▶균열의 경우 일부 사방향 형태를 띄고 있으나, 균열폭이 0.1mm이고, 기존에 비해 진전되지 않은 상태로써 시공초 발생한 균열로 지속관찰 및 균열 진전여부에 대해 확인이 필요함.</p> <p>▶0.3mm 이상 균열의 경우 주입보수가 필요하며, 보수 후 재손상발생 여부 확인필요.</p>	
BOX 내부 백태 및 누수

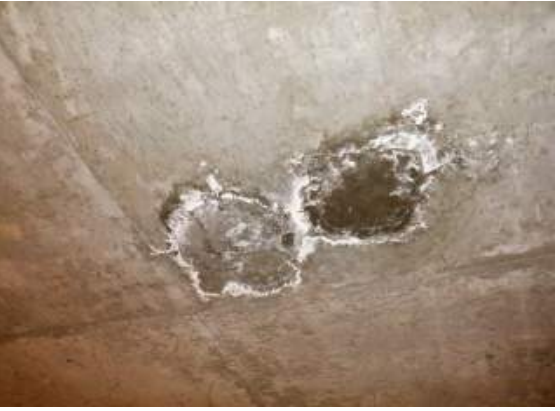
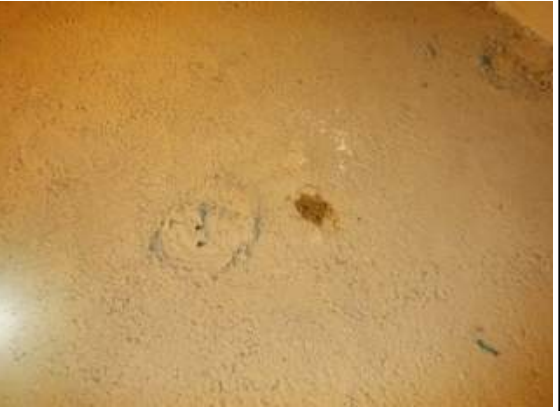
Box 내부 백태 및 누수	
조사결과	<p>▶박스내부 일부 백태 및 누수가 조사됨.</p> <p>▶상부유입수에 의한 것으로 판단되며, 유도배수 및 표면보수를 통한 우수 처리가 필요.</p> <p>▶손상 진전여부 확인 및 보수상태 확인 필요.</p>

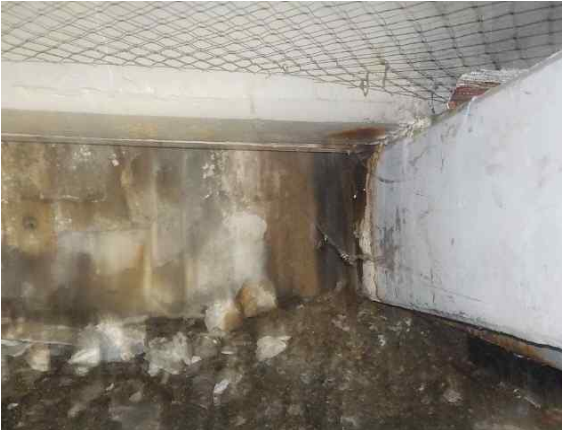
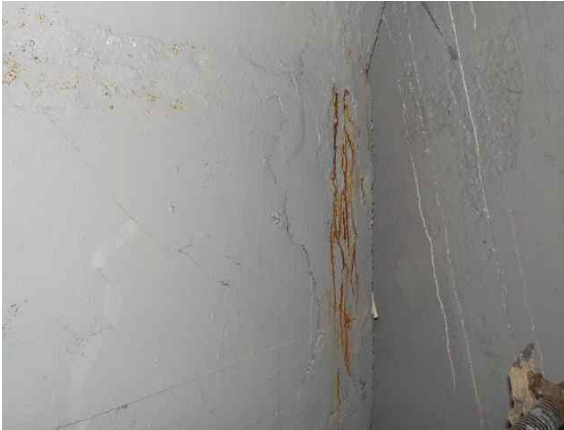
구분	세부내용	
신축이음 누수 (접속교)

신축이음 누수 및 받침부식	누수에 의한 거더 박락
신축이음 누수 (램프)

신축이음 누수	누수에 의한 교대 철근노출
조사결과	<ul style="list-style-type: none"> <li>▶신축이음 누수로 인한 하부구조 영향 미침.</li> <li>▶유도배수시설 설치 및 신축이음 교체 등을 통한 누수 차단필요.</li> <li>▶누수 차단 후 손상부 보수필요.</li> </ul>
