정기(기동점검) 점검 결과보고

[성산대교 남단 성능개선공사(장기1차)]

- 점검일시 : 2020.02.18 (화)
- 점검결과
- ◆ 점검자 : 전용현

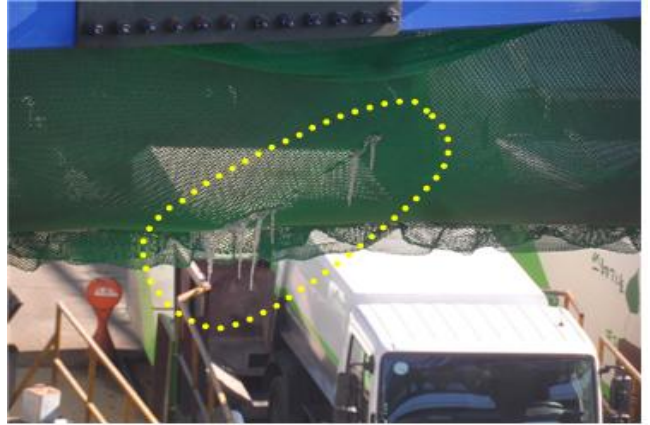
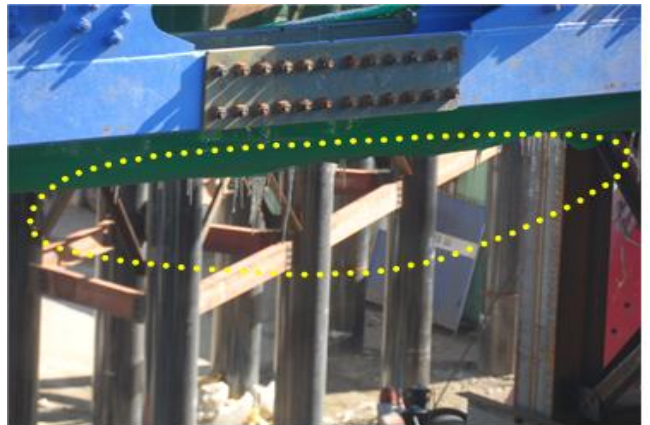
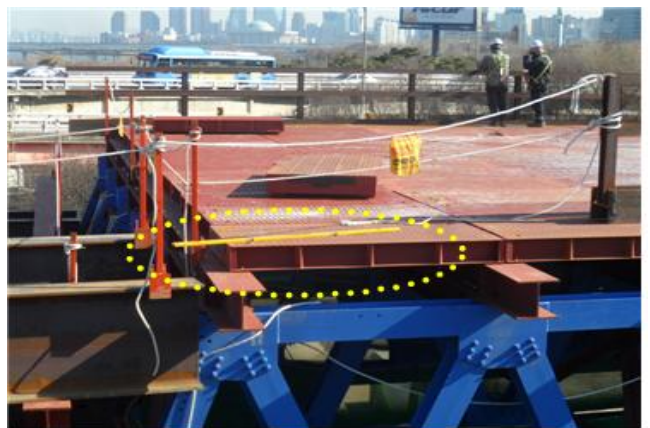
○ 낙하·비래 재해 예방(토목부)

- 가교 하부 추락방지망에 고드름이 생성되어 있어 낙하재해 우려가 있으니 안전대책 강구 요망.
- 아울러 발끝막이 시설이 없는 상태에서 가설 교량 복공 단부에 수평자 등이 놓여 있어 낙하재해 우려가 있으니 제거 조치 요망.

※ 건설안전 기본지침 P-21
(낙하 재해예방 안전시설 및 작업기준)

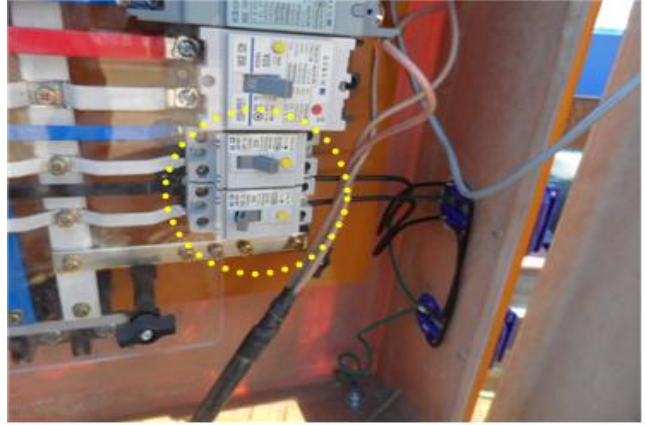
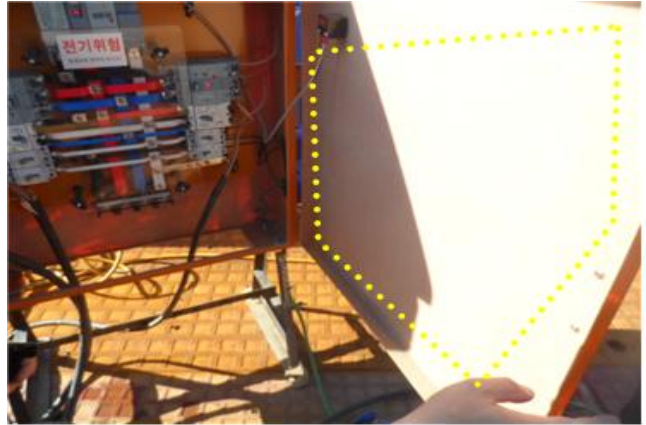
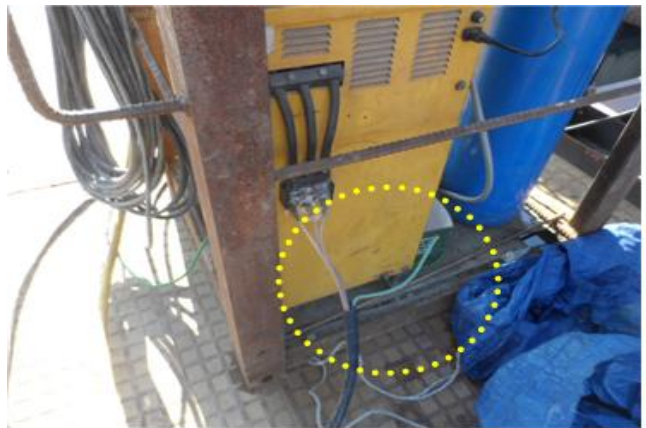
○ 감전재해 예방(토목부)

- 감전재해 예방을 위하여 현장에서 사용중인 분전반 및 용접기는 아래사항을 보완하기 바람.

- ① 콘센트용 누전차단기는 30A를 20A로 교체 요망
- ② 분전반 회로도 부착
- ③ 용접기 접지 확인 요망

※ 건설안전 기본지침 공통 16 (분전반)

※ 건설안전 기본지침 공통 18 (기계 기구 접지)

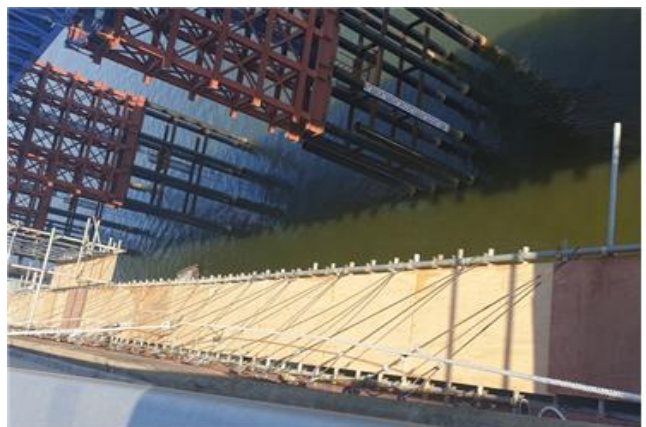
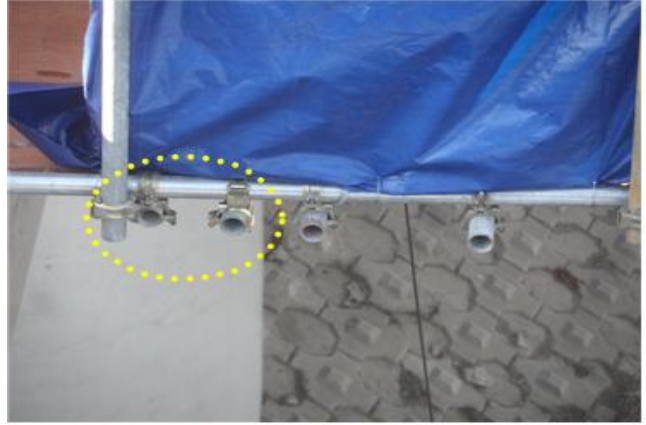
○ 가설비계 안전(토목부)

- 공간비계 중 일부 횡부재의 여장길이가 부족하여 온도에 따른 신축 발생 시 클램프에서 이탈할 우려가 있으니 보완 요망.

※ 산업안전보건기준에 관한 규칙 제51조(구축물 또는 이와 유사한 시설물 등의 안전 유지)

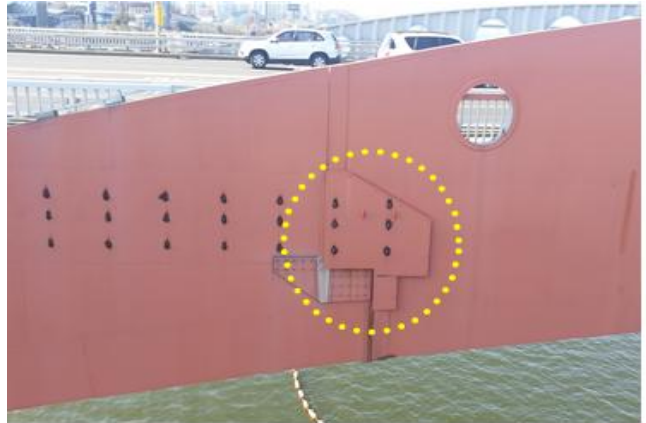
○ 가설비계 안전(토목부)

- 가설비계를 설치하기 위하여 리그를 용접한 성산대교 아치플레이트 설치 구간이 메인거더와 하중을 견딜 수 있는 형태로 연결되어 있는지 확인 요망.

※ 산업안전보건기준에 관한 규칙 제51조(구축물 또는 이와 유사한 시설물 등의 안전 유지)

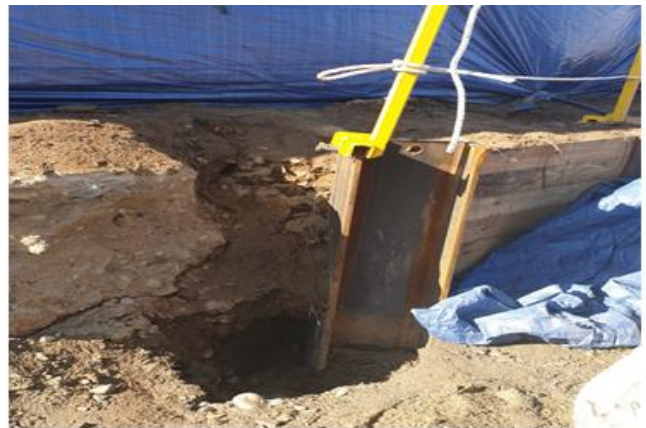
○ 사면 안전(토목부)

- 교대구간의 기존도로와 접한 사면은 균열이 발생되고 있어 도로 붕괴가 유발될 수 있으니 조속히 보강 요망.

※ 산업안전보건기준에 관한 규칙 제50조(붕괴에 의한 위험 방지)

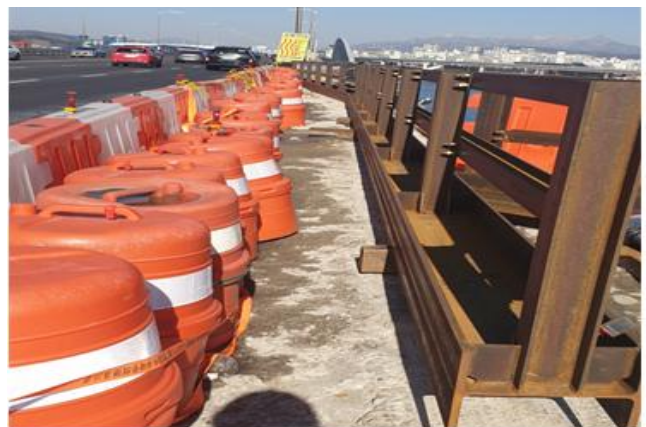
○ 품질관리(토목부)

- 가교와 성산대교 본선 접속부는 차량방호울타리 하부 기초의 연결 상태를 확인 요망.

※ 산업안전보건기준에 관한 규칙 제51조(구축물 또는 이와 유사한 시설물 등의 안전 유지)

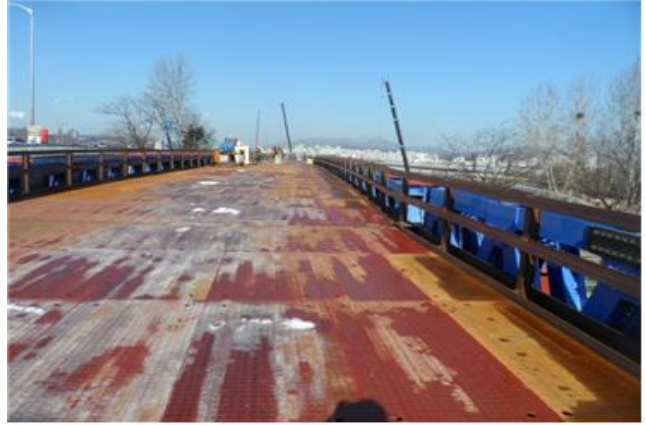
○ 기타 안전관리(토목부)

- 가설교량 상부에서 작업중인 근로자가 화장실을 이용할 시 성산대교 하부까지 이동해야 하므로 교대측에 추가 간이화장실을 설치하는 것을 검토 요망.

※ 건설근로자의 고용개선 등에 관한 법률 제 7조의 2(고용관련 편의시설의 설치 등)

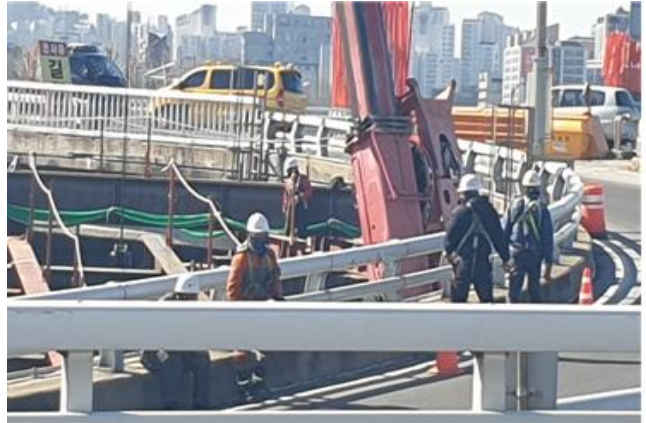
○ 기타 안전관리(토목부)

- 공용중인 램프구간에 근로자가 임시 휴식을 취하고 있어 주행중인 차량과의 충돌재해 우려가 있으니 안전대책 강구 요망.

※ 건설근로자의 고용개선 등에 관한 법률 제 7조의 2(고용관련 편의시설의 설치 등)
