매입임대주택 품질점검 총괄표 [1단계]

- 소재지 : 서울시 은평구 갈현동 327-95
- 주택유형 : 도시형생활주택(원룸형)
- 건설규모 : 1 동 19 세대
- 대지면적 : 370.00㎡ (연면적 : 659.93㎡)
- 공사기간 : 2019.06.11.(착공일) ~ 2019.12.00(사용승인예정일)
- 현재 진행상황
 - ※ 현공정율 : 5% (기초철근 배근완료시점 기준)

매입임대주택 품질점검 총괄표 [2단계]

매입임대주택 품질점검 총괄표 [3단계]

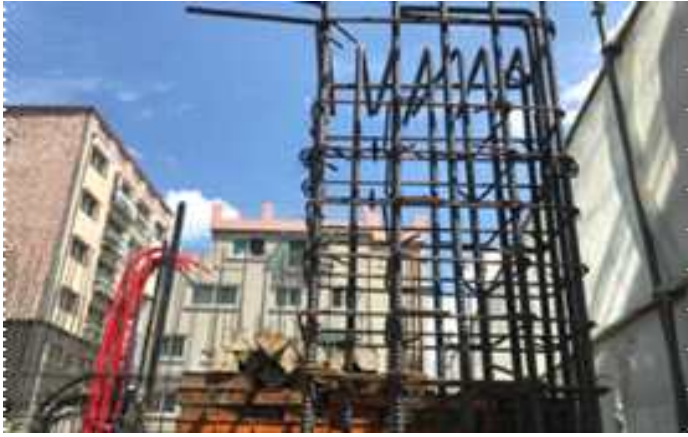
<p>사진3. 기둥 철근(HD22) 규격 변경(SD500→SD400)</p>	<p>사진3-1. 기둥 철근 추가(각 기둥 4가닥 추가)</p>

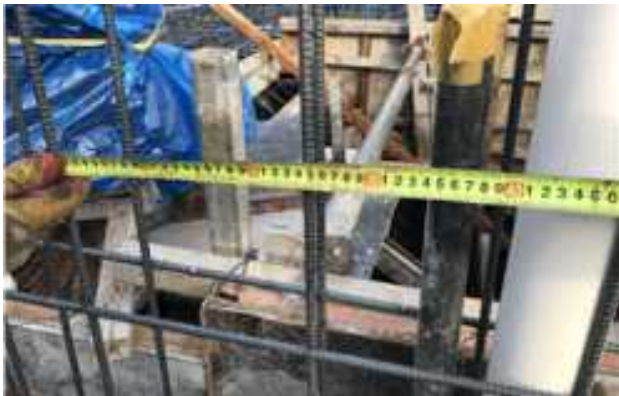
점 검 항 목	점검(지적) 사 항	조 치 사 항	확 인		비고 (사진NO)
			적정	부적정	
설계도서 및 계약조건 이행					
- 철근(예/Fy=400Mpa) 및 콘크리트(예/Fck=24MPa)규격			●		
- 구조체(외벽,내벽,슬라브,보,계단 등) 규격(두께)	계단실 외벽 철근간격 불량	계단실 외벽 철근 재시공	●		1,1-1
- 철근 규격 확인 및 철근배근 적정성(피복두께,단부보강근 등)			●		
- 단열재 설치상태	최상층 결로방지재 및 단열재 사춤必	최상층 결로방지재 및 단열재 사춤	●		2,2-1 3,3-1
- 계단실 높이, 계단참, 계단 너비(유효폭), 창호크기	계단너비(유효폭) 미흡	3단계 점검시 재점검	●		4,4-1
- 구조체(벽체)간 시공간격 (실 내부 유효폭)			●		
- 골조 품질상태(재료분리 등)	골조 재료분리	파치작업 후 미장	●		5,5-1
- 기타	외벽 타이핀 제거	외벽 타이핀 제거 후 우레탄폼 시공	●		6,6-1
기타사항					
- PD,AD 시공상태(사춤 등)					
- 옥상 배수구(주철제) 시공상태					
- 각종 콘센트(거실,주방,다용도실 등) 위치					
- 실 스위치 및 세대 인터넷 위치					
- 전기 배관 연결 및 마감 상태(커플링, 커넥터)					
- 급수/급탕 이중관 배관 매립 시공상태					
- 에어컨 배치계획 (냉매배관, 슬리브, 드레인배관, 콘센트, 실외기 거치공간 확보)					
- 관통배관 슬리브 위치 (오/배수, 환기)					
- 옥상 통기 및 환기덕트 슬리브 등 시공상태					
- 가스배관 인입부 위치 (가열대 인접여부 등)					
- 기타

사진1. 계단실 외벽 철근간격 불량

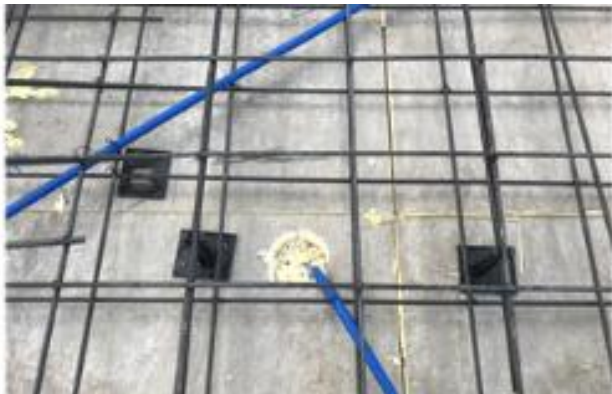
사진2. 최상층 결로방지재 및 단열재 사춤미흡

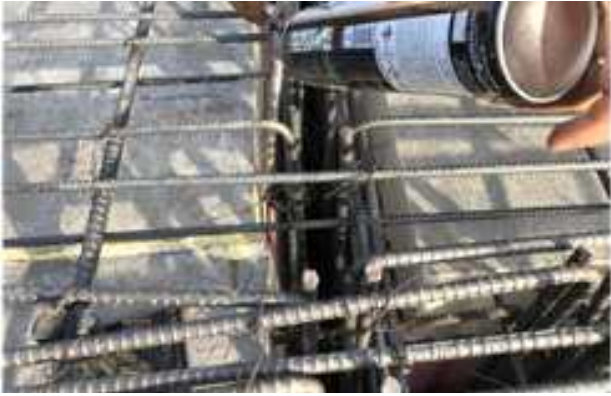
사진3. 최상층 결로방지재 및 단열재 사춤미흡

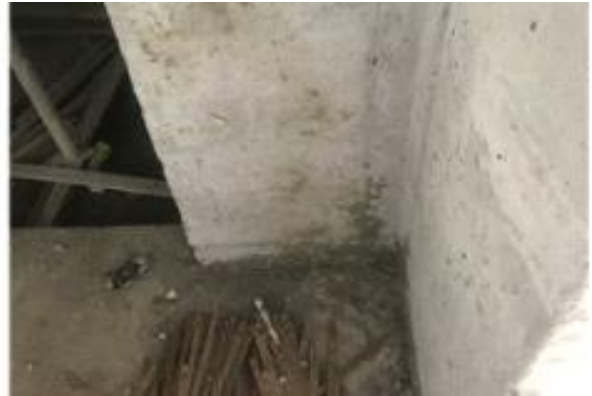
사진5. 골조 재료분리

사진5-1. 보완시공

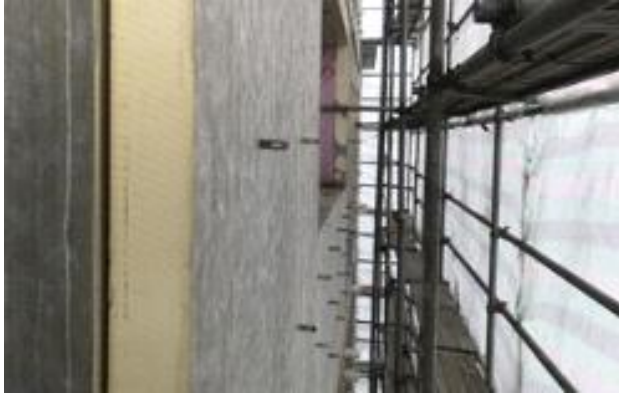
사진6. 외벽 타이핀 미제거

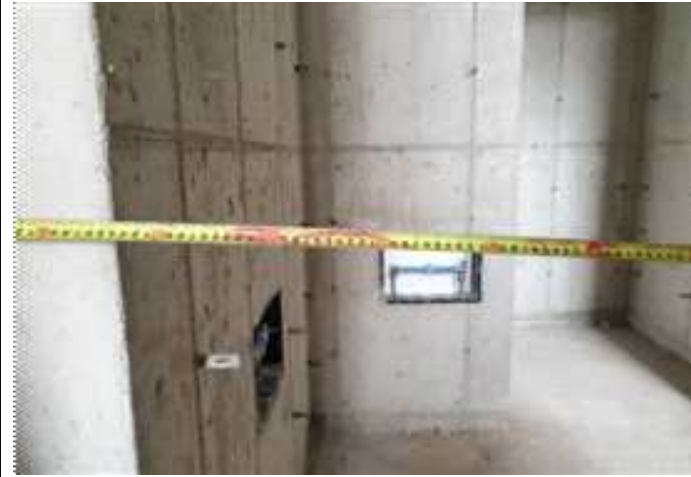
사진1. 현관문 w=1,000mm (실측w=1,050mm)

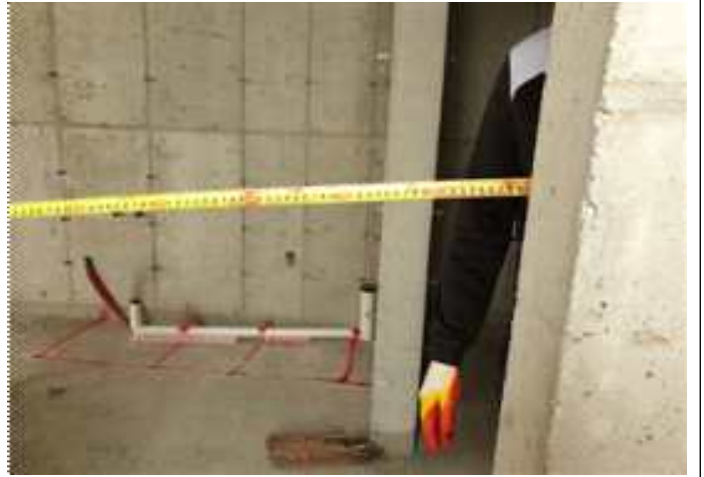
사진2. 침실문 w=900mm (실측w=900mm)

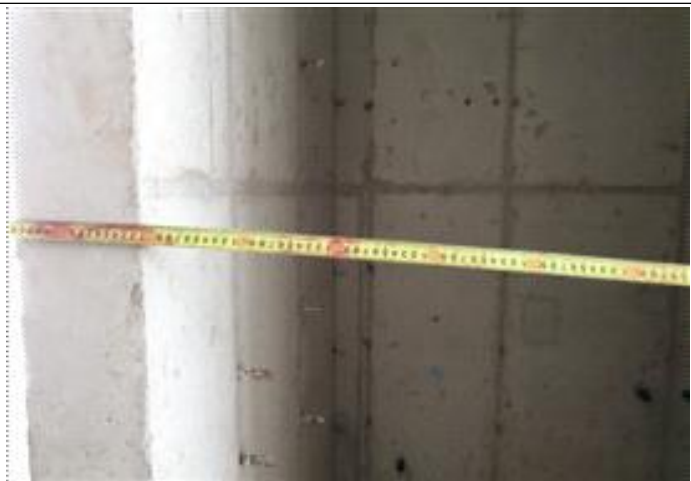
사진3. 화장실문 w=750mm (실측 w=800mm)

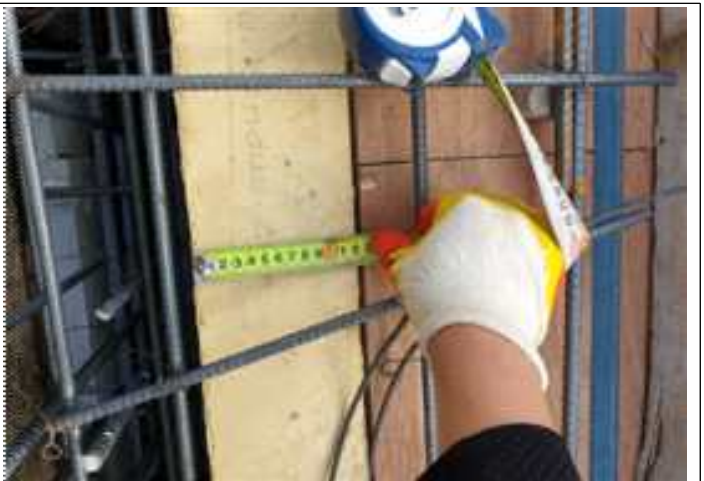
사진4. 외벽 단열재 우레탄보드 110mm

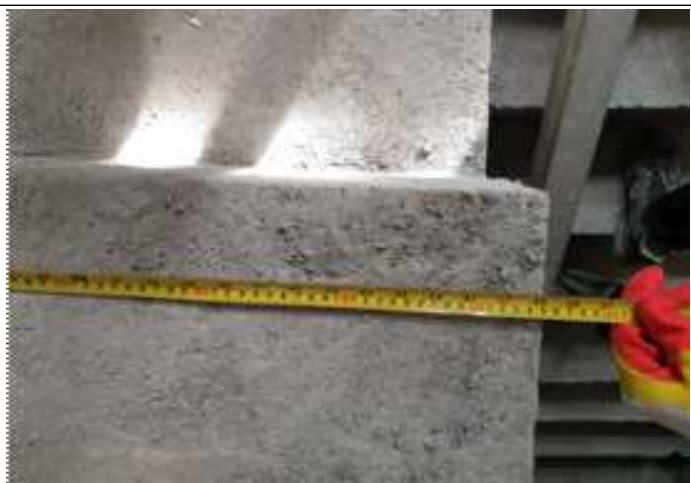
사진5. 계단유효폭 1,200mm확보 실측:1,250mm

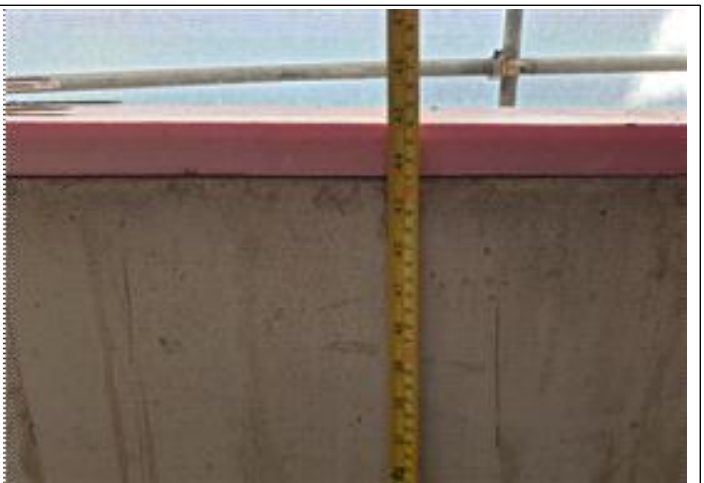
사진6. 계단실 창높이 h=1,200mm 이상
실측 h=1,150mm

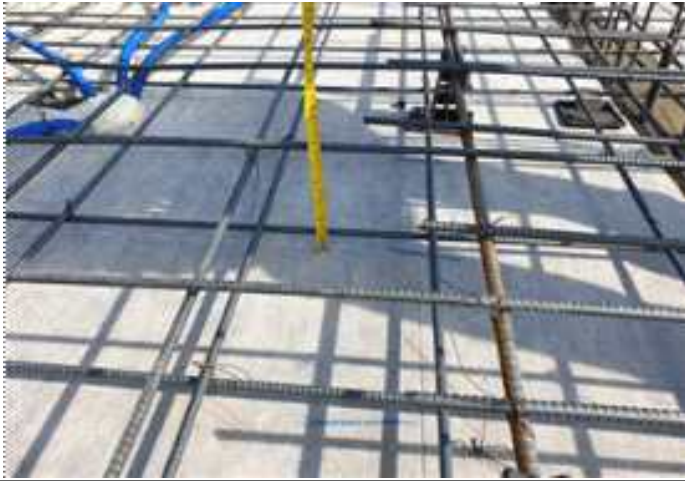
사진7. 슬라브두께 180mm

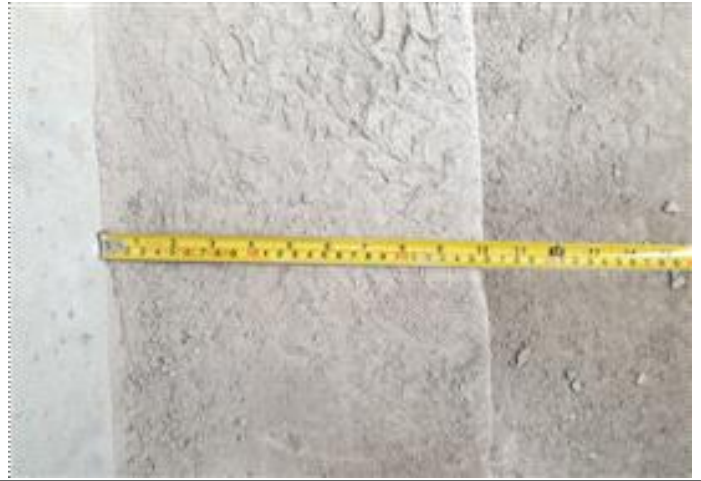
사진8. 계단 단너비 260mm확보 실측:260mm

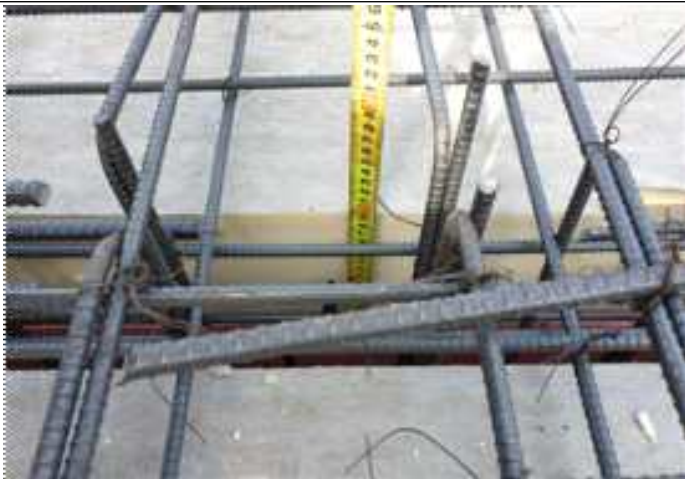
사진9. 최상층 단열재 경질 우레탄보드 190mm

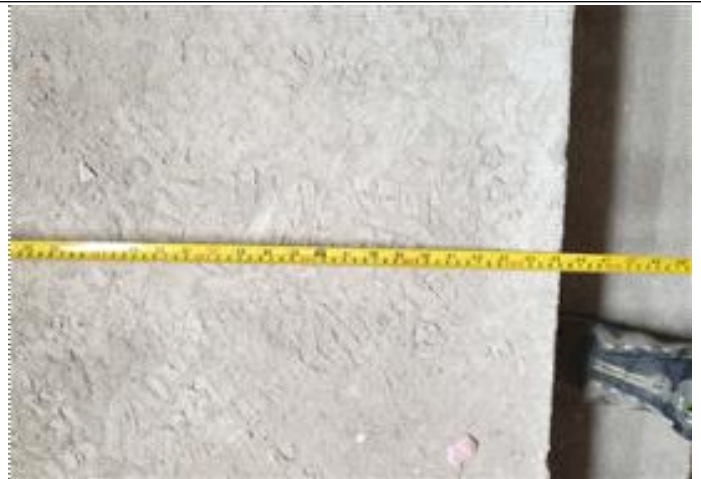
사진10. 계단 참 너비 1200mm 미확보 실측 1,150mm로서 마감과정에서 조정예정

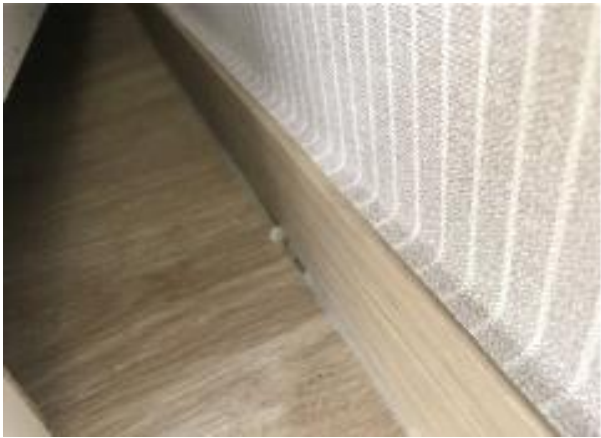
사진1. 504호 바닥재 실리콘 불량

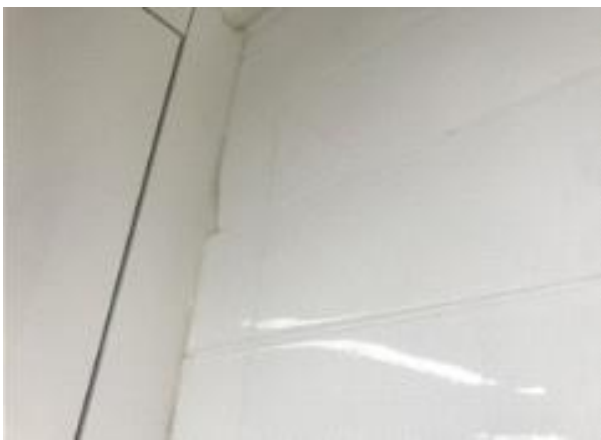
사진2. 502호 주방 타일 불량

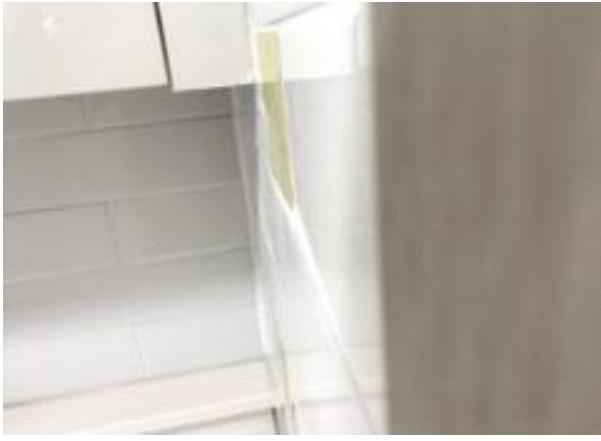
사진3. 전 세대 타일 메지 불량 부분 재시공

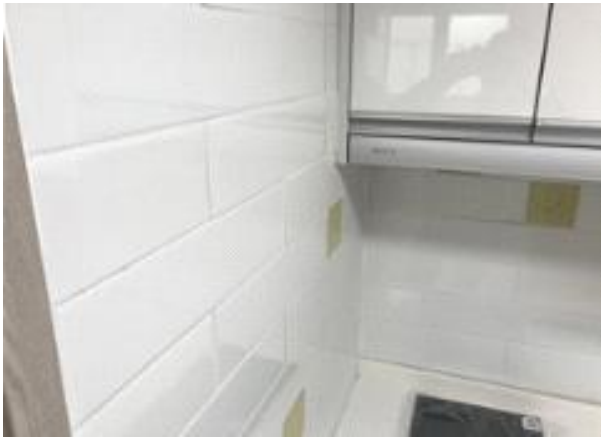
사진4. 304호 주방 타일 불량

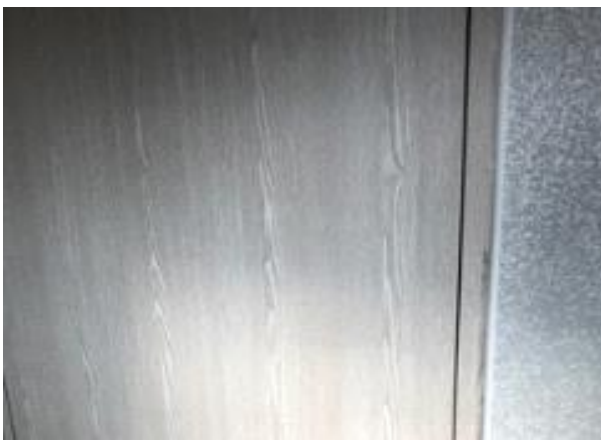
사진5. 405호 다용도실 출입문 오염

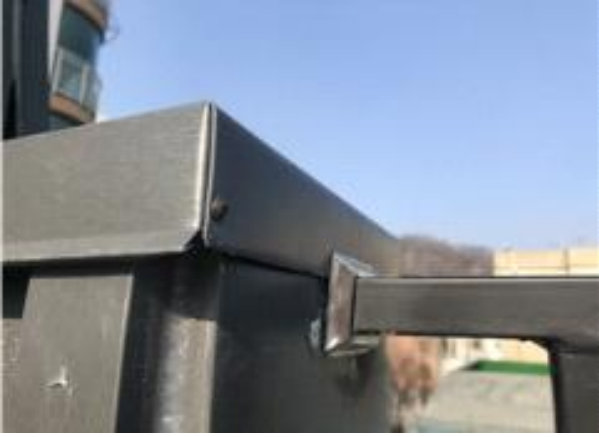
사진6. 징크판넬 마감부위 불량

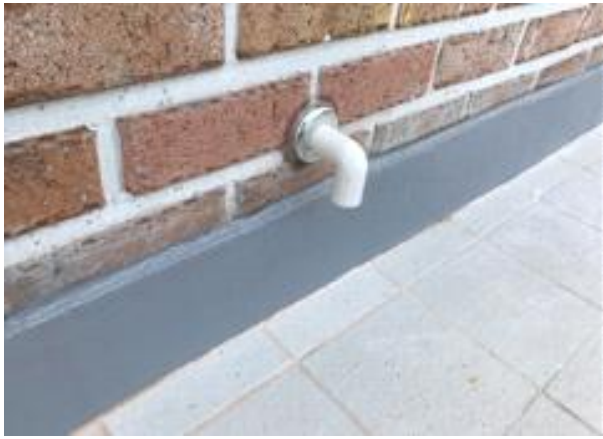
사진3. 에어컨 드레인 커버 설치

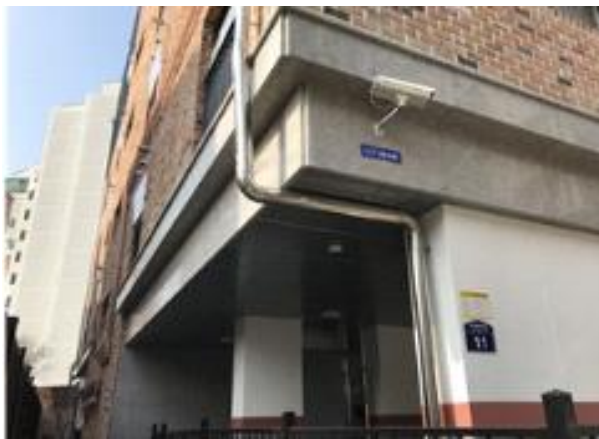
사진4. 선홈통 구배 불량

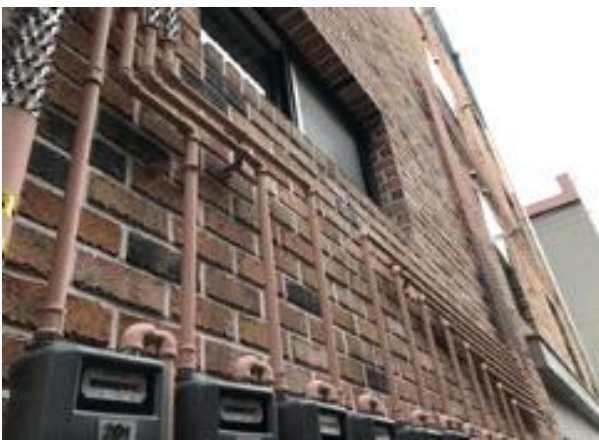
사진5. 도시가스 배관 가시철망 추가 설치

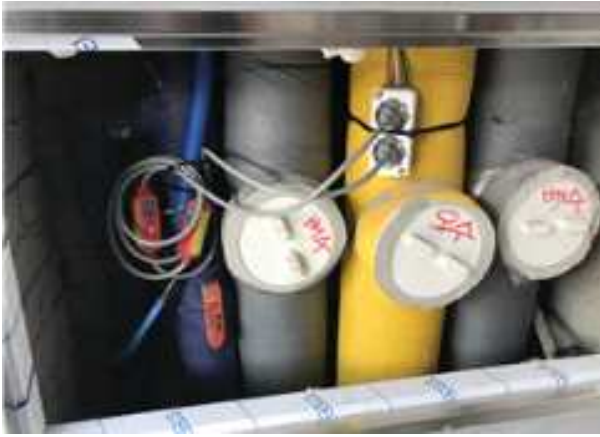
사진6. 1층 점검구 오,배수 라인 표시

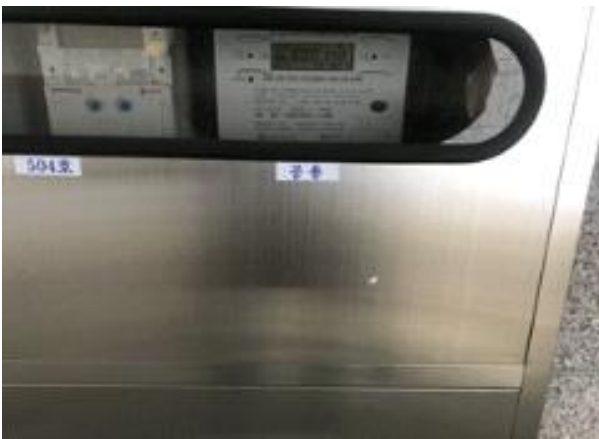
사진7. 1층 전기 검침함 조건표 누락

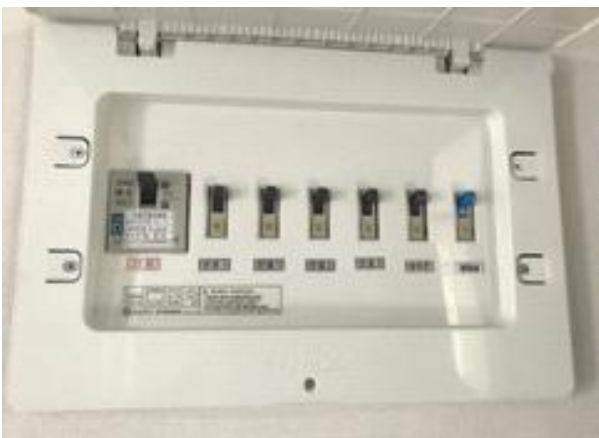
사진8. 세대 전기분전함 인덕션 차단기 표시
