해빙기 대비 도로시설물 안전점검 보고서

2020. 3. 16

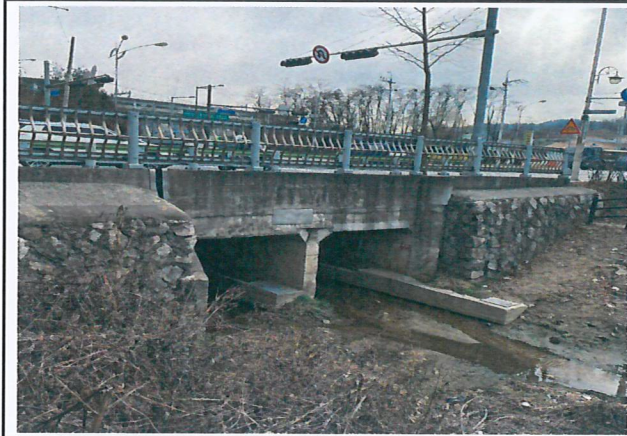
1. 신내교

특이사항 없음

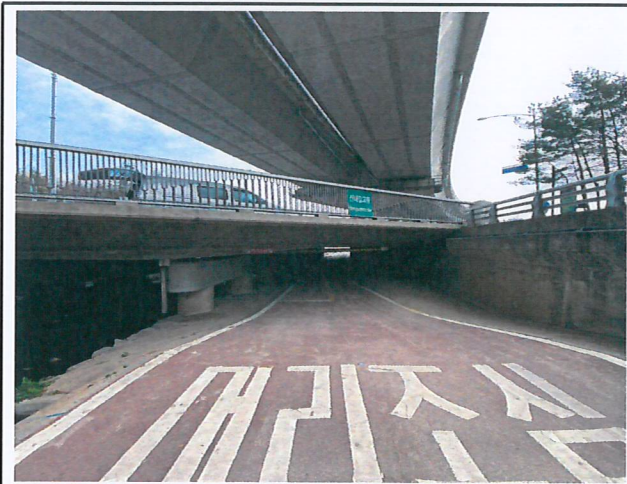
2. 먹골교

특이사항 없음

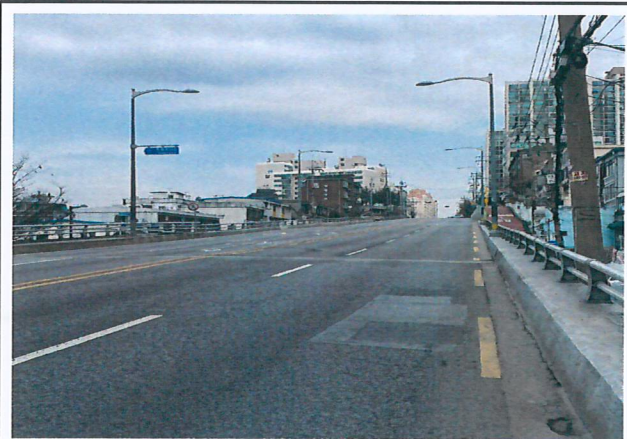
3. 용마고가

특이사항 없음

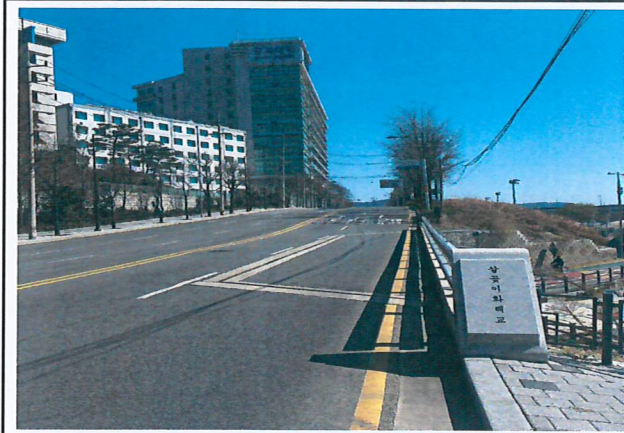
4. 살곶이화해교

특이사항 없음

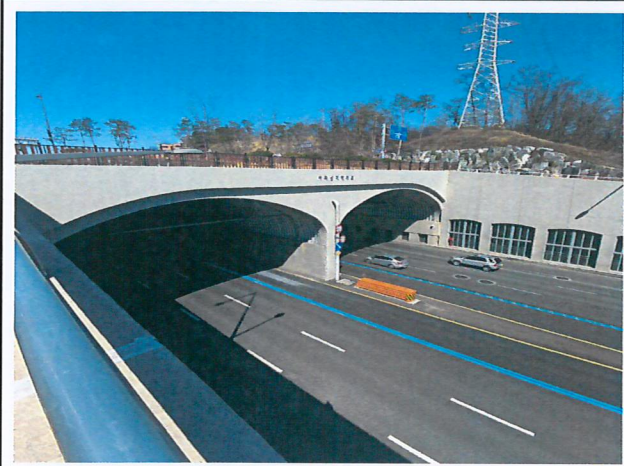
5. 아차산지하차도

특이사항 없음

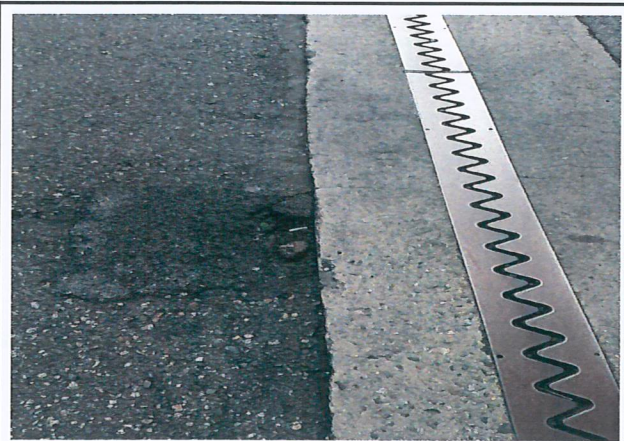
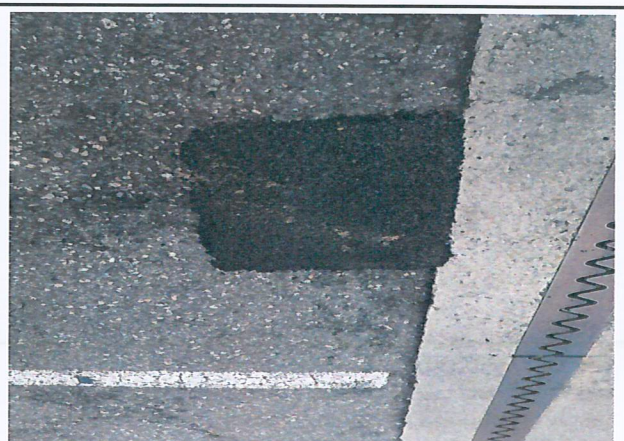
6. 청량2고가차도

연번	시설명	점검결과 지적사항	조치결과(의견, 계획)	비고 (사진번호)
1	신내교	특이사항 없음	-	1
2	먹골교	특이사항 없음	-	2
3	용마고가	특이사항 없음	-	3
4	살곶이화해교	특이사항 없음	-	4
5	아차산지하차도	특이사항 없음	-	5
6	청량제2고가차도	도로소파	보수완료	6
7	답십리굴다리 지하차도	배수로 청소 필요	청소완료	7
8	성동지하차도	배수로 청소 필요	청소완료	8
9	청량제1고가차도	점검통로 문고리 파손	보수완료	9
10	행당고가차도	난간유리 파손	2020 일상유지보수공사 보수예정	10
