자문의견서

자치구	강서구 화곡동 56-56	용도	다세대 주택
사용연도	40년 이상	위원	류현희

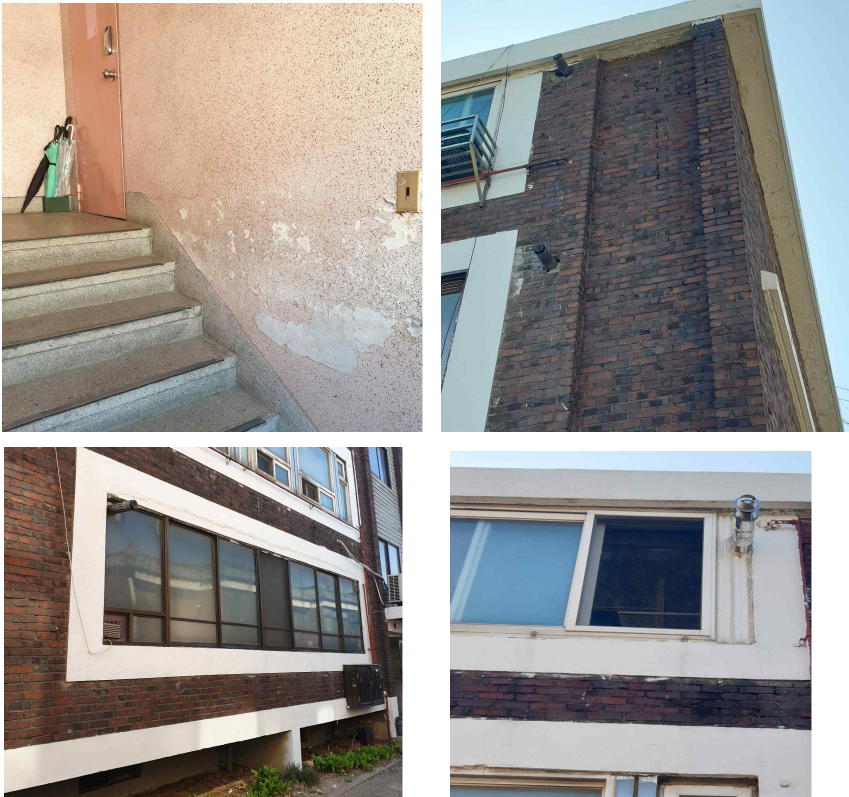
- 지상 3층 건물로 계단실등과 같은 공용공간은 건축마감의 박리만 있을 뿐 구조적인 균열과 처짐은 미미함.
- 세대 베란다 창호와 연결되는 조적조 부분의 경우 누수가 다수 발생한 흔적이 있음(보수필요)
- 외측세대의 조적조 부분은 균열이 다수 발생하였으며, 외측 조적벽체와 창호부분의 강성차이로 균열로 판단됨. 외측벽체에 나타난 균열의 폭은 3mm이상으로 큰 균열도 발견됨에 따라 구조적 보강이 요구됨
- 조적의 개체강도와 모르타르 강도 모두 불량한 상태로 판단됨
- 세대 발코니 전면의 일부 철골조를 이용한 증축은 비구조부재에 정착(Anchoring)을 한 것으로 구조적으로 불안정함.

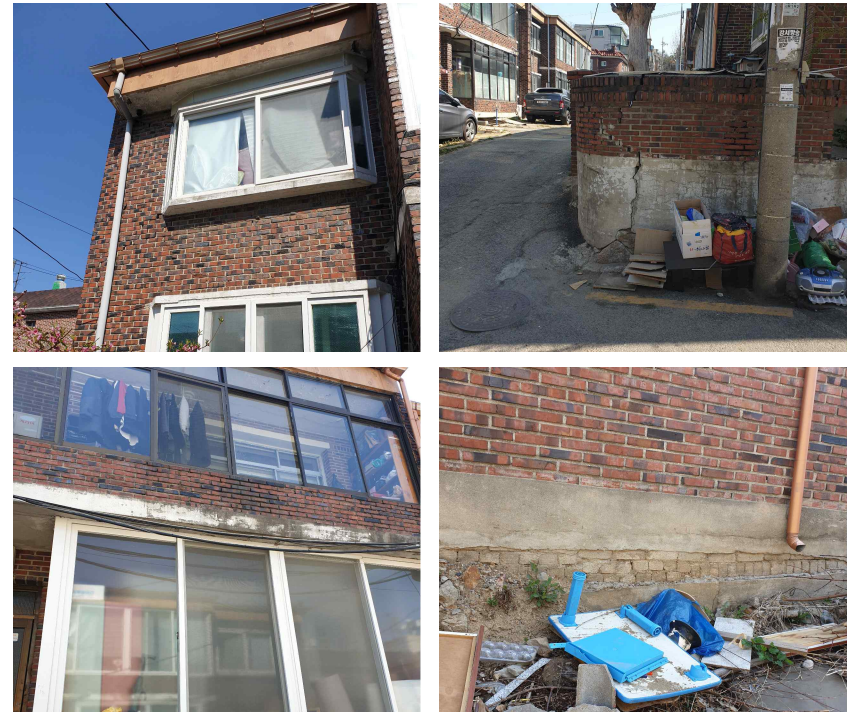
자치구	강서구 화곡동 56-61	용도	다세대 주택
사용연도	40년 이상	위원	류현희

- 지상2층 건물로 두 동으로 구성됨.
- 1동은 외벽면의 상태는 누수흔적이 많이 보이진 않았으나 경사지에 위치하여 조적조 최외측부분 균열이 다수 발생하였음. 균열 폭은 3mm이상으로 큰 균열도 다수 발견됨. (보강조치가 요구됨)
- 조적의 개체강도와 모르타르 강도 모두 불량한 상태로 판단됨
- 2동의 외벽마감상태는 누수, 백태가 다수 발견되었고 창호마감도 불량함
- 2동의 외측조적벽체 하단이 노출되어 조적의 상태를 볼수 있으나 경사지임을 고려하여 하단부 보강조치가 필요할 것으로 사료됨
- 건물과 별도로 구성된 옹벽은 균열이 심각하므로 인근 주민의 피해를 줄이기 위해 보강 조치하는 것을 추천함

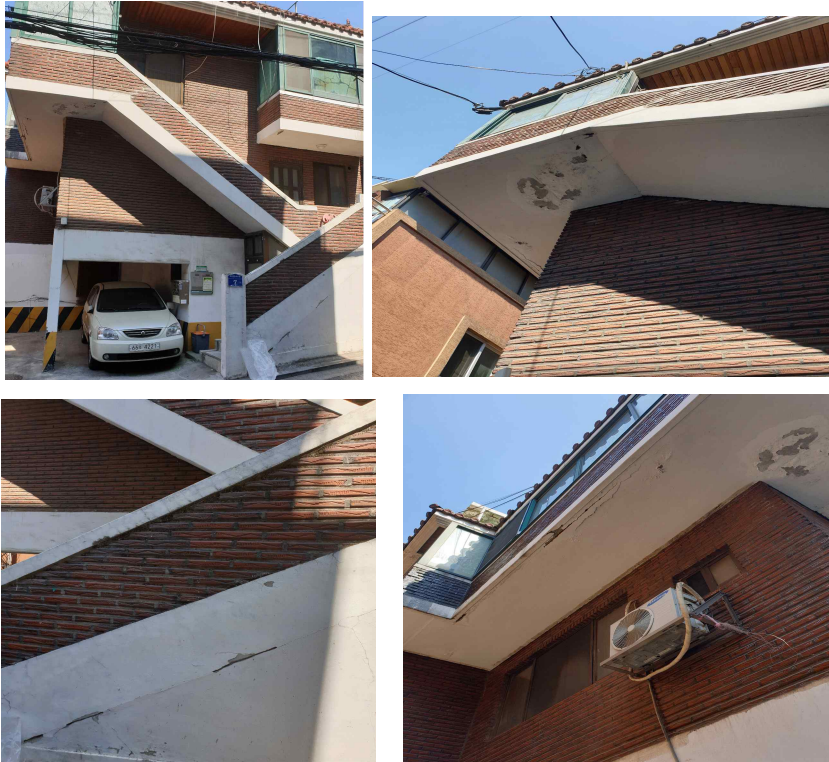
자치구	강서구 화곡동 56-267	용도	다세대 주택
사용연도	20년 이상	위원	류현희

- 지상3층 건물이며 준공된지 20년이상인 건물임
- 조적의 개체강도와 모르타르 강도는 보통임
- 노출된 계단실 하부의 마감 박리와 일부 균열 발견
- 계단 하부 보와 비구조벽체의 균열 발생
- 본 건물의 특이사항은 없으나 주변 부 경사지 옹벽이 기울어짐에 따른 보완이 요구됨.

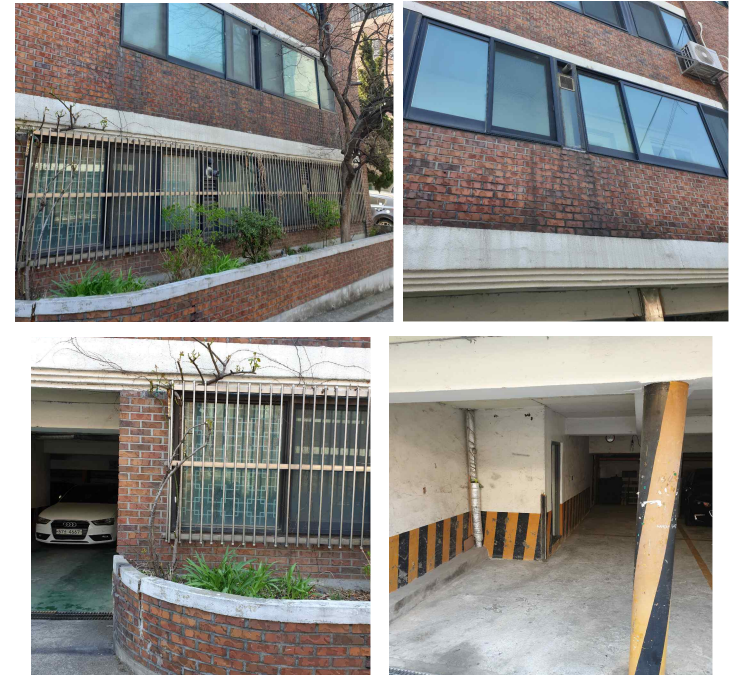
자치구	강서구 화곡동 56-134	용도	다세대 주택
사용연도	40년 이상	위원	류현희

- 지상4층 건물이며 주차장이 1층에 있어 필로티 형성함. 필로티 기둥을 신설하여 보강한 것으로 판단됨.
- 외벽면의 조적의 개체강도와 모르타르 강도는 보통 상태로 보임
- 세대 창호하부의 누수 흔적 다수 발견
- 본 건물은 구조적인 조적의 강도 발현의 문제가 아니라 건축적인 누수 및 벽면 백태 등에 사용관리가 요구될 것으로 판단됨
