정 기 안 전 점 검 표

시설물명	신잠원나들목(육갑문)	관리주체	한강사업본부(시설부)
준공년월일	2011년	최종점검년월일	2019년 하반기
세부시설명	점 검 결 과		
주요부재	수문본체	· 특이사항 없음	
	문비	· 특이사항 없음	
보조부재	배수암거	· 특이사항 없음	
	날개벽	· 특이사항 없음	
	물받이	· 특이사항 없음	
	관리교	· 특이사항 없음	
	부대시설	· 특이사항 없음	
점검로	<input checked="" type="checkbox"/> 유 <input type="checkbox"/> 무	· 권양기로 연결되는 점검로 설치됨	<input checked="" type="checkbox"/> 보수필요 <input type="checkbox"/> 보수불필요
기타			
점검자 의견	· 시설물 전반적으로 양호한 상태임

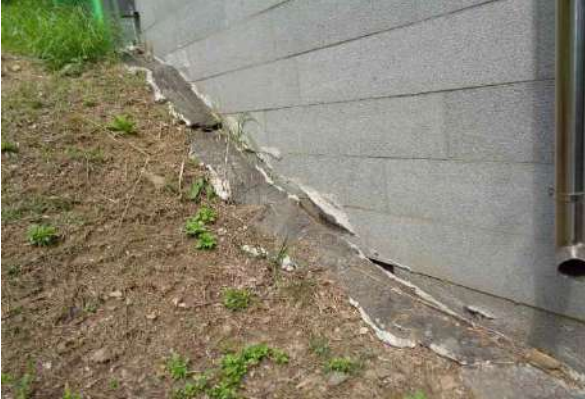
<p style="text-align: center;">지적사항 사진 및 설명</p> <p>제외측 육갑문 배수로 설치 미흡 → 배수로 대신 몰탈로 유로를 설치하였으나 파손된 상태로 우수 시 사면에 유로를 형성시킬 가능성이 있음(사면 패임 형성)</p>
 	<p style="text-align: center;">지적사항 사진 및 설명</p> <p>제내측 옹벽상단 토사보완 및 배수로 정비 필요 → 우수 시 흙물이 옹벽으로 타고 내려옴 → 사용성 측면에서 상단의 배수로와 함께 보완필요</p>
 	<p style="text-align: center;">지적사항 사진 및 설명</p>

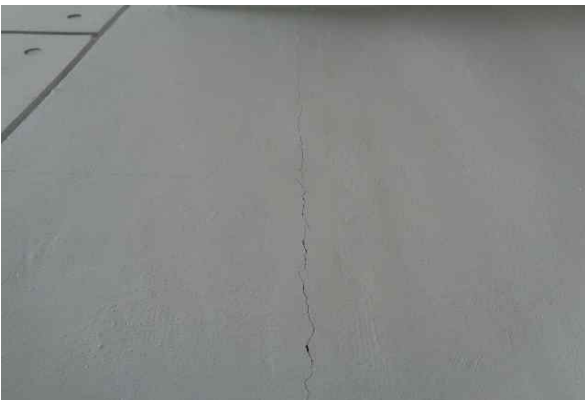
<p style="text-align: center;">지적사항 사진 및 설명</p> <p>일부 부재에서 균열발생(폭0.1~0.3mm) → 향후 정밀안전점검에서 보수여부 고려</p>

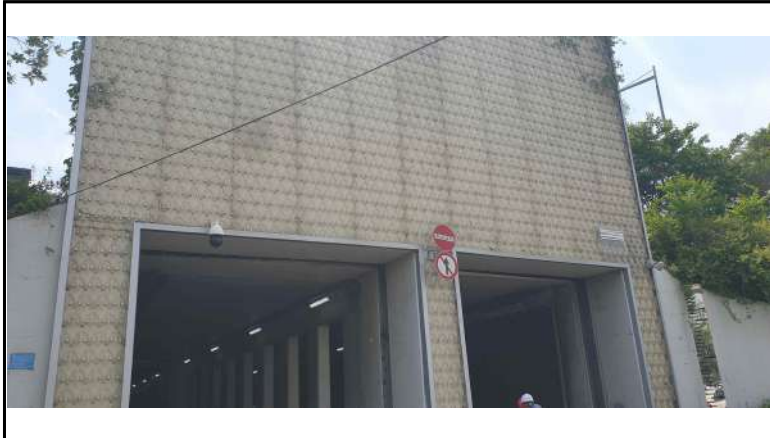
신천나들목 제외지 전경

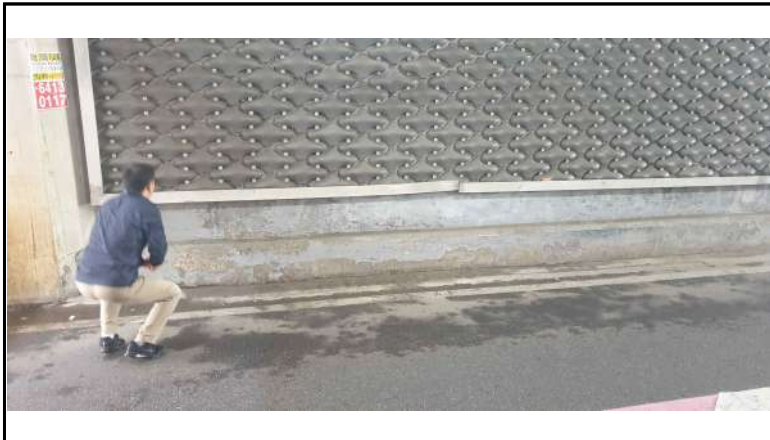
시설물명		신천나들목	관리주체	한강사업본부 치수과
준공년월일		1987년	최종점검년월일	2019년 하반기
세부시설명		점 검 결 과		
주요부재	수문본체	특이사항 없음		
	문비	특이사항 없음		
보조부재	배수암거	특이사항 없음		
	날개벽	특이사항 없음		
	물받이	특이사항 없음		
	관리교	특이사항 없음		
	부대시설	나들목 내부 벽체 하부 현치부의 박리, 박락 보수 필요		
점검로	<input type="checkbox"/> 유 <input checked="" type="checkbox"/> 무			<input checked="" type="checkbox"/> 보수필요 <input type="checkbox"/> 보수불필요
기타				
점검자 의견		최근 시행한 2019년 정밀안전진단 결과 대비 손상물량이 증가되지 않았으나, 나들목 내부 벽체 하부의 현치부 박리, 박락에 대한 보수 필요

나들목 내부 헌치부 박리,박락

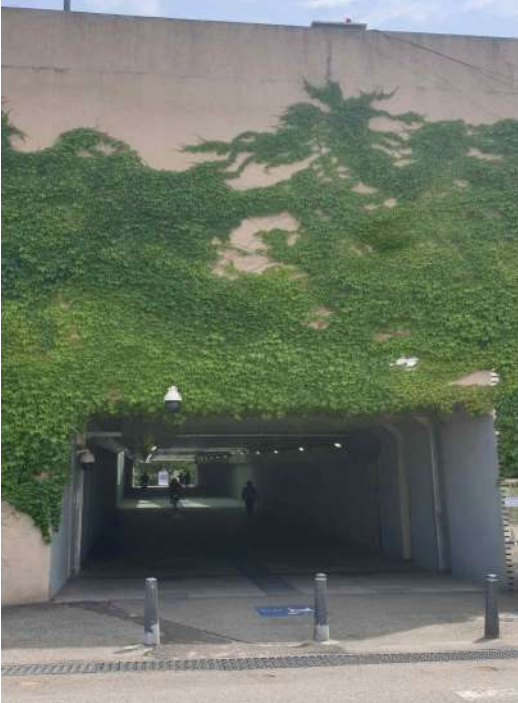
지적사항 사진 및 설명
	잠실새내나들목 전경

지적사항 사진 및 설명
	잠실새내나들목 내부 전경

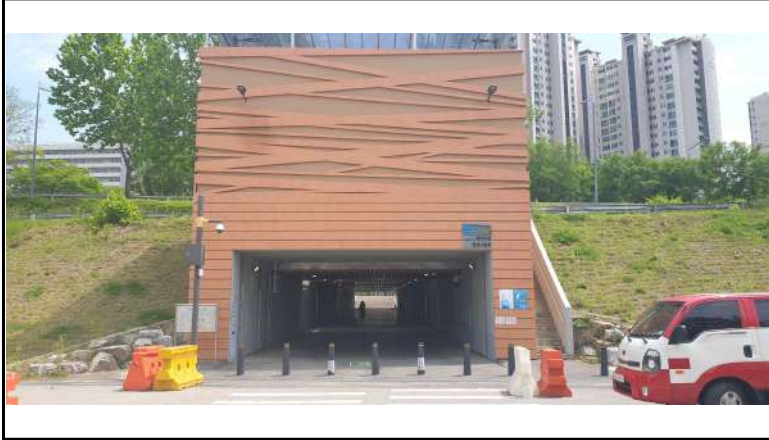
잠실나들목 전경

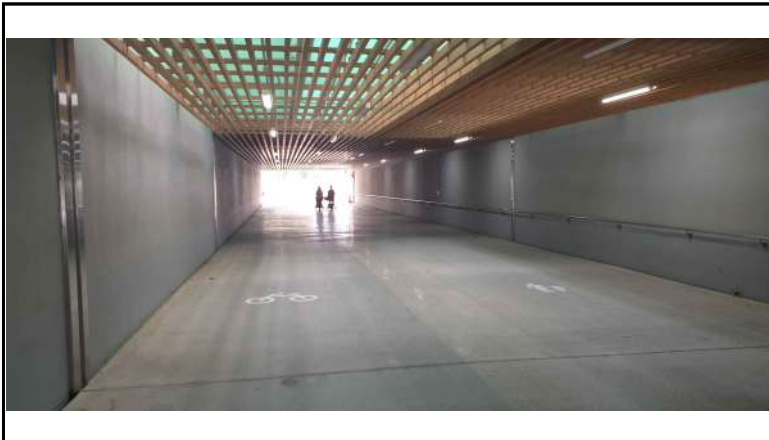
잠실나들목 내부 전경

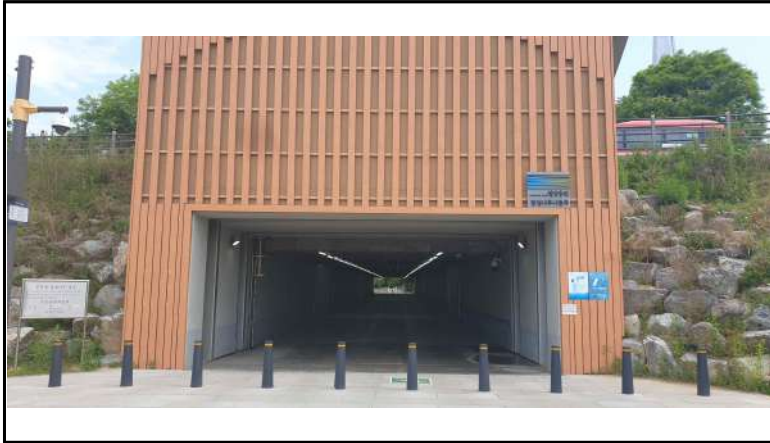
잠실나루 나들목 전경

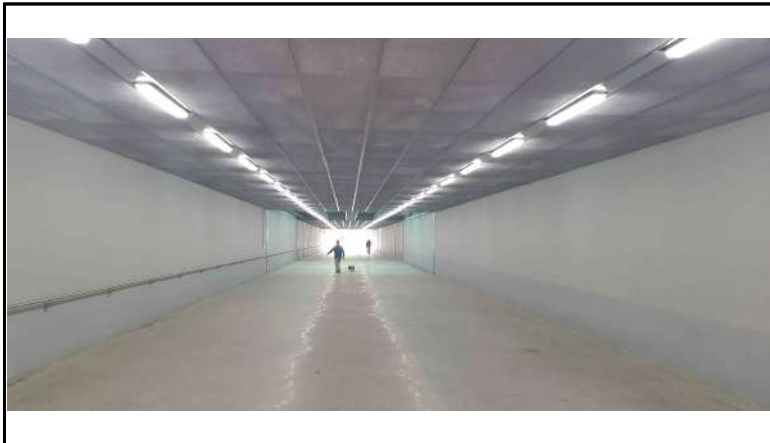
잠실나루 나들목 내부 전경

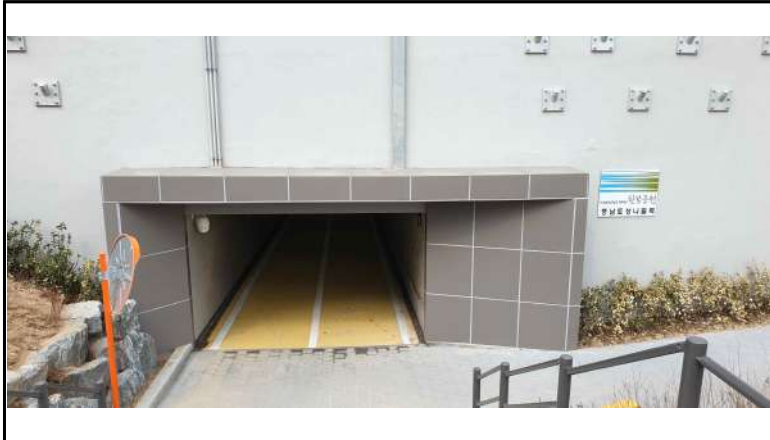
풍납토성 나들목 전경

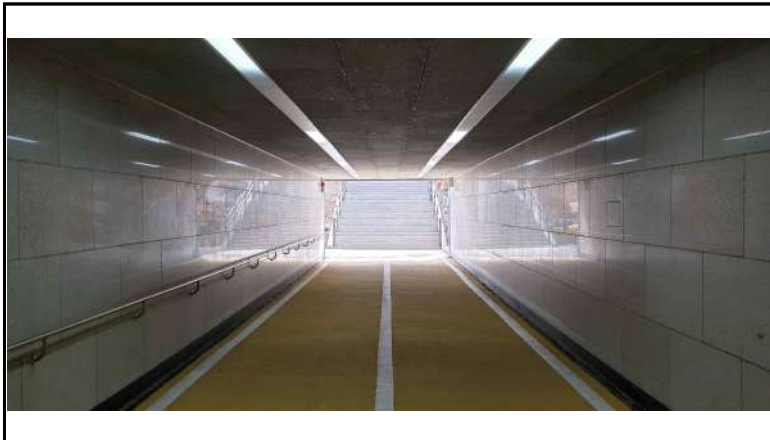
나들목 내부 전경

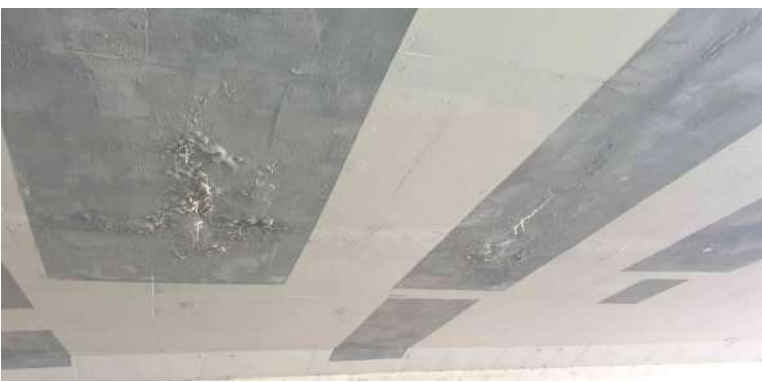
<p>지적사항 사진 및 설명</p> <p>콘크리트 도장부분 박리 발생</p>
--	--

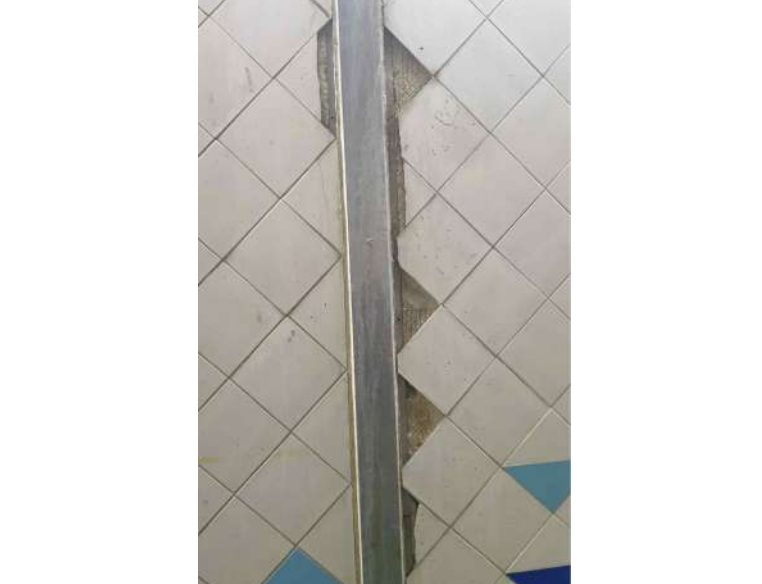
<p>지적사항 사진 및 설명</p> <p>내부 신축이음부 주변 타일 탈락</p>
---	--

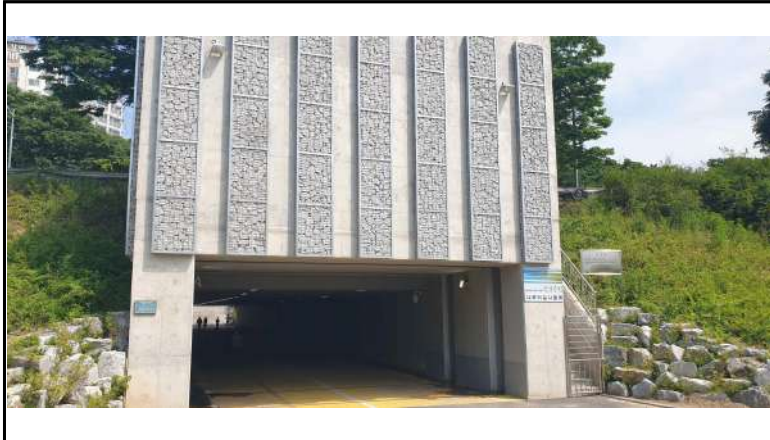
나루터길 나들목 제외지 전경

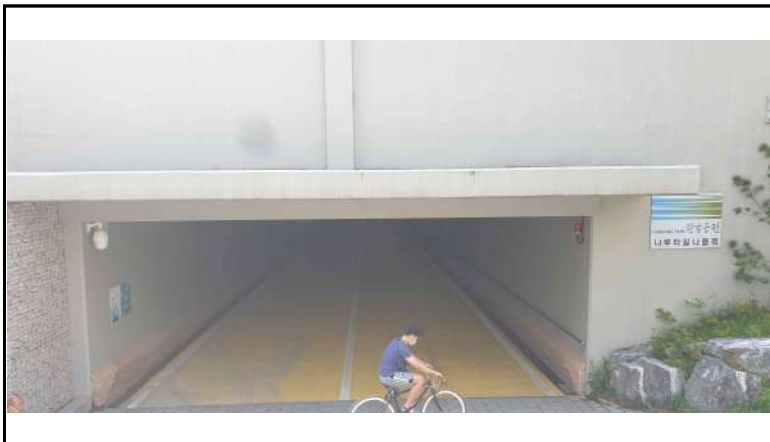
나루터길 나들목 제내지 전경

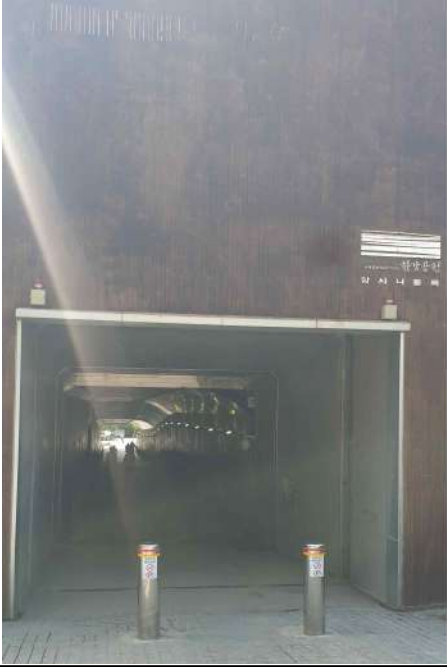
시설물명		암사나들목	관리주체	한강사업본부 치수과
준공년월일		1987	최종점검년월일	2019년 하반기
세부시설명		점 검 결 과		
주요부재	수문본체	특이사항 없음		
	문비	특이사항 없음		
보조부재	배수암거	특이사항 없음		
	날개벽	특이사항 없음		
	물받이	특이사항 없음		
	관리고	특이사항 없음		
	부대시설	특이사항 없음		
점검로	<input type="checkbox"/> 유 <input checked="" type="checkbox"/> 무			<input checked="" type="checkbox"/> 보수필요 <input type="checkbox"/> 보수불필요
기타	2020년 전면 리모델링 및 보수 예정			
점검자 의견	수문본체, 문비 및 구조물 자체의 특이사항은 없으나, 나들목 내부 바닥 데크, 난간 등 마감재 손상이 심함

지적사항 사진 및 설명
	암사나들목 전경

지적사항 사진 및 설명
	암사나들목 내부 전경

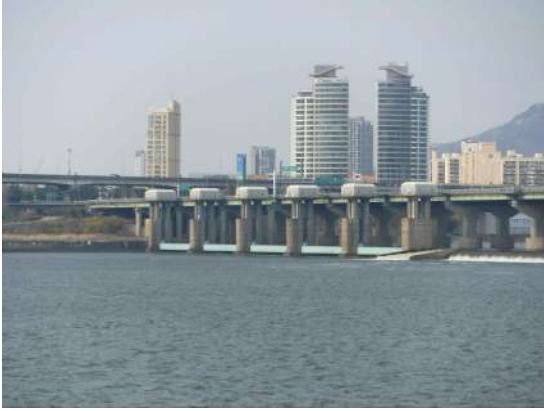
<p style="text-align: center;">지적사항 사진 및 설명</p> <p style="text-align: center;">잠실수중보 가동보 전경</p>

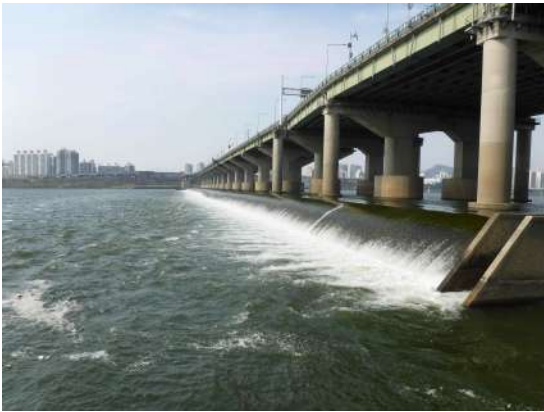
<p style="text-align: center;">지적사항 사진 및 설명</p> <p style="text-align: center;">잠실수중보 고정보 전경</p>

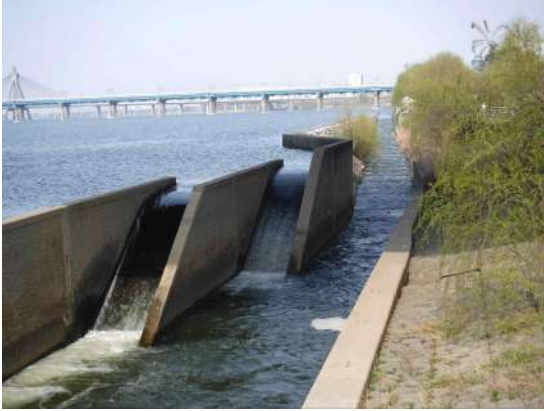
<p style="text-align: center;">지적사항 사진 및 설명</p> <p style="text-align: center;">잠실수중보 남단어도 전경</p>

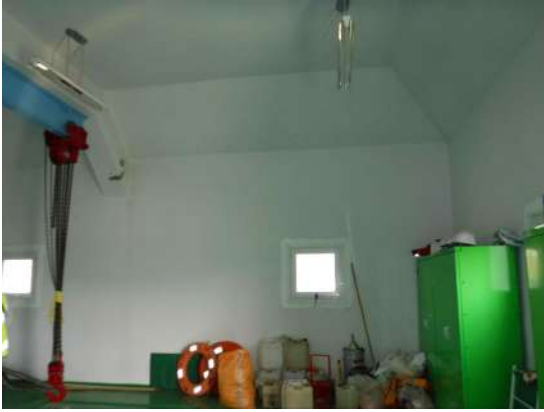
<p style="text-align: center;">지적사항 사진 및 설명</p> <p style="text-align: center;">잠실수중보 권양기실 내부전경</p> <p style="text-align: center;">- 국부적 균열 및 망상균열 (정기적 주의관찰 및 향후 보수 계획에 따른 보수요함)</p>
