정 기 안 전 점 검 표

시설물명	망원나들목(육갑문)	관리주체	한강사업본부(시설부)
준공년월일	2020.5.9.	최종점검년월일	2020.05.21
세부시설명	점 검 결 과		
주요부재	수문본체	· 특이사항 없음	
	문비	· 특이사항 없음	
보조부재	배수암거	· 특이사항 없음	
	날개벽	· 특이사항 없음	
	물받이	· 특이사항 없음	
	관리교	· 특이사항 없음	
	부대시설	· 특이사항 없음	
점검로	<input type="checkbox"/> 유 <input checked="" type="checkbox"/> 무	· 단기적으로 실시할 보수사항 없음	<input type="checkbox"/> 보수필요 <input checked="" type="checkbox"/> 보수불필요
기타			
점검자 의견	· 기존 나들목 및 증설 나들목 20년 5월 준공되어 양호한 상태임

점검일자 : 2020년 5월 22일

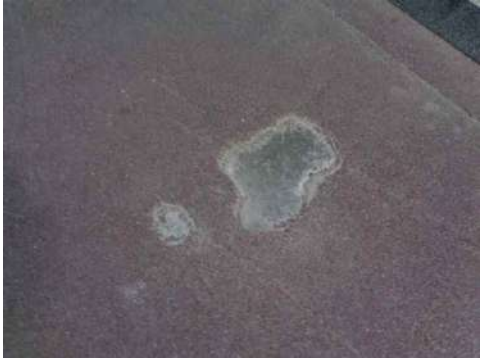
시설물명		상수나들목(육갑문)	관리주체	한강사업본부(시설부)
준공년월일		2005.06.25	최종점검년월일	2020.05.21
세부시설명		점 검 결 과		
주요부재	수문본체	· 특이사항 없음		
	문비	· 특이사항 없음		
보조부재	배수암거	· 일부 바닥마감재 박리(박락) → 주의관찰		
	날개벽	· 특이사항 없음		
	물받이	· 특이사항 없음		
	관리교	· 특이사항 없음		
	부대시설	· 제내측 우측사면 보호공 일부 침하 → 주의관찰 필요 · 출입구 캐노피 이물질 퇴적 → 정비(청소) 필요		
점검로	<input type="checkbox"/> 유 <input checked="" type="checkbox"/> 무	· 단기적으로 실시할 보수사항 없음		<input type="checkbox"/> 보수필요 <input checked="" type="checkbox"/> 보수불필요
기타				
점검자 의견		<ul style="list-style-type: none"> · 시설물은 전반적으로 양호한 상태이며, 제내측 우측사면 보호공 일부가 침하되어 주의관찰이 필요하며 적절한 시기에 보완하는 것이 바람직할 것으로 판단됨 · 사면 보호공 침하는 시공 시 다짐불량에 따른 결과로 판단됨 · 출입구 캐노피 이물질 퇴적은 하중이 증가되기 전에 정비가 필요함

<p style="text-align: center;">지적사항 사진 및 설명</p> <hr/> <p>상수나들목 배수암거 바닥 마감재 일부 박리(박락) → 주의관찰 후 적절한 시기에 보완</p>

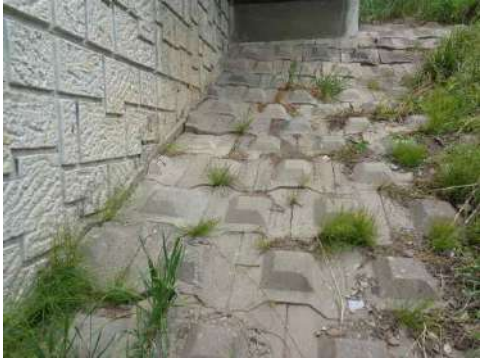
<p style="text-align: center;">지적사항 사진 및 설명</p> <hr/> <p>상수나들목 제내측 우측사면 보호공 경미한 침하 → 주의관찰 후 적절한 시기에 보완</p>

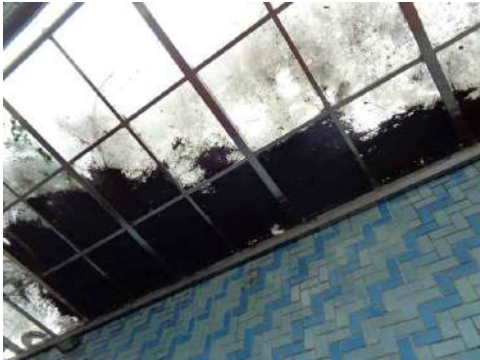
<p style="text-align: center;">지적사항 사진 및 설명</p> <hr/> <p>상수나들목 제외측 출입구 캐노피 상부슬래브에 이물질 퇴적 → 하중 증가 전에 정비(청소)가 필요함</p>

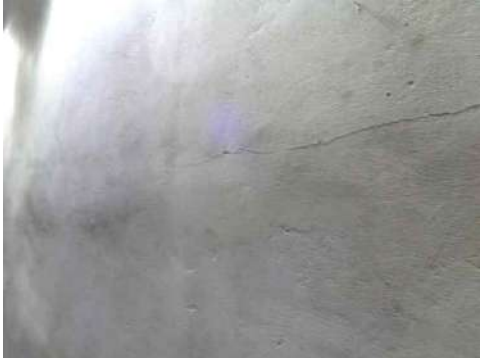
시설물명	금호나들목(육갑문)	관리주체	한강사업본부(시설부)
준공년월일	2008.04.20	최종점검년월일	2020.05.21
세부시설명	점 검 결 과		
주요부재	수문본체	· 특이사항 없음	
	문비	· 특이사항 없음	
보조부재	배수암거	· 각 부재 마다 균열 다수 발생 →주의관찰(정밀점검 후 보수고려)	
	날개벽	· 날개벽 없음	
	물받이	· 특이사항 없음	
	관리교	· 특이사항 없음	
	부대시설	· 특이사항 없음	
점검로	<input type="checkbox"/> 유 <input checked="" type="checkbox"/> 무	· 단기적으로 실시할 보수사항 없음	<input type="checkbox"/> 보수필요 <input checked="" type="checkbox"/> 보수불필요
기타			
점검자 의견	· 시설물은 비교적 양호한 상태이나 일부 부재에서 균열이 다수 발생한 상태로 주의관찰 후, 향후 정밀안전점검에서 보수 여부를 고려하는 것이 바람직할 것으로 판단된다.

지적사항 사진 및 설명
	일부 부재에서 균열발생(폭0.1~0.3mm) → 향후 정밀안전점검에서 보수여부 고려

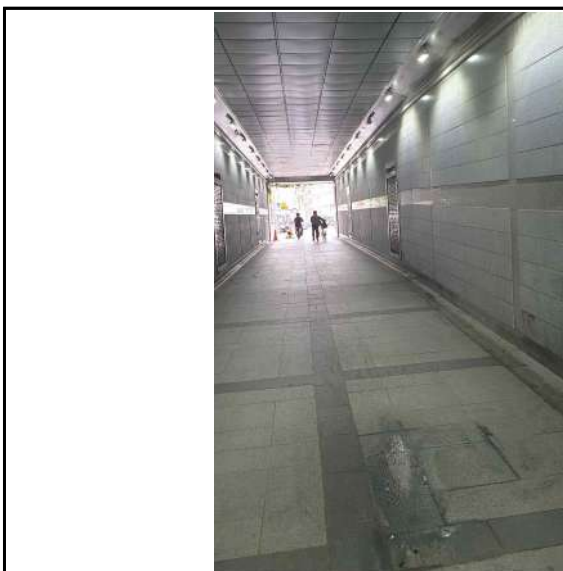
시설물명		청구아파트나들목	관리주체	한강사업본부 치수과
준공년월일		1987년	최종점검년월일	2019년 하반기
세부시설명		점 검 결 과		
주요부재	수문본체	특이사항 없음		
	문비	특이사항 없음		
보조부재	배수암거	특이사항 없음		
	날개벽	특이사항 없음		
	물받이	특이사항 없음		
	관리교	특이사항 없음		
	부대시설	특이사항 없음		
점검로	<input type="checkbox"/> 유 <input checked="" type="checkbox"/> 무			<input type="checkbox"/> 보수필요 <input checked="" type="checkbox"/> 보수불필요
기타		특이사항 없음		
점검자 의견		나들목 내부 천정 누수지점 조사 및 보수가 필요함

나들목 내부 누수발생 지점

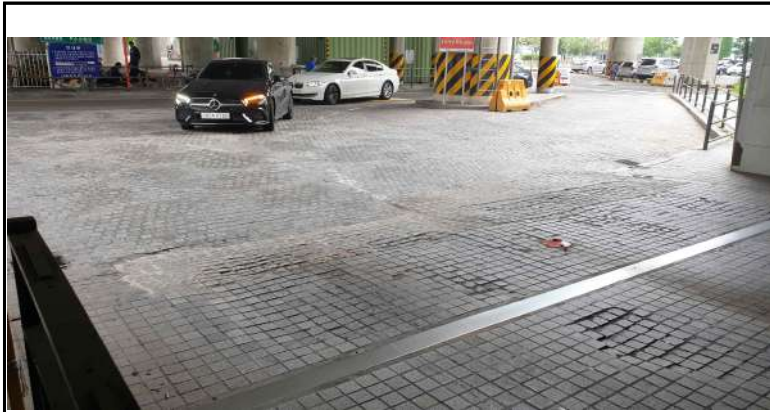
시설물명	노유나들목	관리주체	한강사업본부 치수과
준공년월일	1932년	최종점검년월일	2019년 하반기
세부시설명	점 검 결 과		
주요부재	수문본체	특이사항 없음	
	문비	특이사항 없음	
보조부재	배수암거	특이사항 없음	
	날개벽	특이사항 없음	
	물받이	특이사항 없음	
	관리교	특이사항 없음	
	부대시설	특이사항 없음	
점검로	<input type="checkbox"/> 유 <input checked="" type="checkbox"/> 무	<input type="checkbox"/> 보수필요 <input checked="" type="checkbox"/> 보수불필요	
기타	특이사항 없음		
점검자 의견	한강에서 나들목 진입시 노면 높이차로 인한 차량 파손 등 위험이 있어 과속방지턱 등 설치 검토가 필요함

과속방지턱 설치 또는 노면
재포장 필요

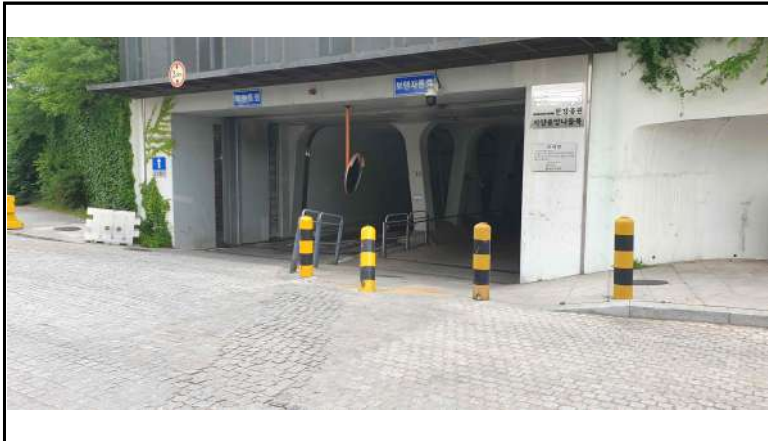
시설물명		자양중앙나들목	관리주체	한강사업본부 치수과
준공년월일		2010년	최종점검년월일	2019년 하반기
세부시설명		점 검 결 과		
주요부재	수문본체	특이사항 없음		
	문비	특이사항 없음		
보조부재	배수암거	특이사항 없음		
	날개벽	특이사항 없음		
	물받이	특이사항 없음		
	관리교	특이사항 없음		
	부대시설	특이사항 없음		
점검로	<input type="checkbox"/> 유 <input checked="" type="checkbox"/> 무			<input type="checkbox"/> 보수필요 <input checked="" type="checkbox"/> 보수불필요
기타		특이사항 없음		
점검자 의견		나들목 입구 앞 블라드 보수 필요

파손된 블라드 보수 필요
