정기(기동점검) 점검 결과보고

[신림공영차고지(저류조 포함)조성공사[장기1차]]

- 점검일시 : 2020.06.09 (화)
- 점검결과
- ◆ 점검자 : 박상종

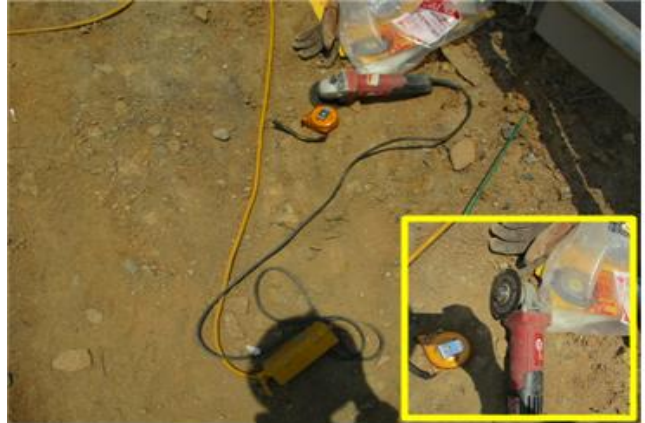
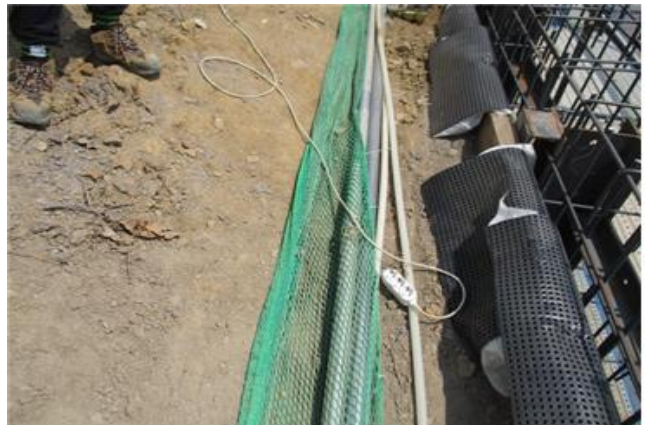
- 자립식옹벽 2구간 흙막이가시설 배면에 위치한 핸드그라인더는 회전부에 방호커버를 설치하여 협착점 보호조치 및 연삭날 파손에 의한 비래재해예방을 위해 작업전 방호커버를 설치하고 작업토록 관련 근로자 안전교육 바라며, 현장에 반입된 기계기구류는 반입전 및 매월 정기검사를 실시하여 그 결과를 표기 바람.

- 자립식옹벽 2구간 철근조립 작업장에 위치한 가설전선(콘센트)은 가정용 콘센트 사용을 지양하고, 옥외에서 사용할 경우 방수형 콘센트를 사용 바람.

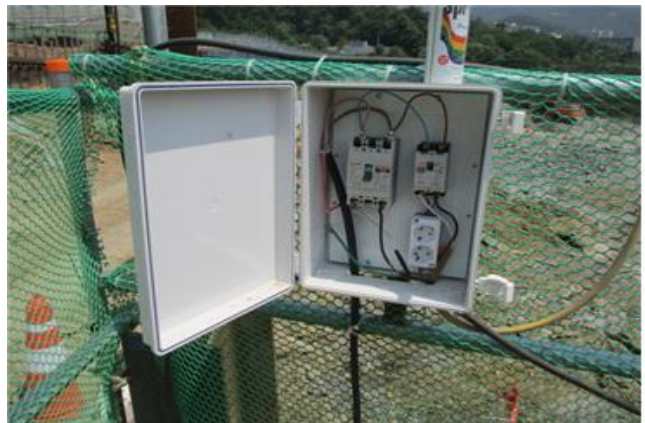
- 소형분전반은 내부에 콘센트가 설치되어 있어 사용을 위한 열고 닫음이 자유로운 상태로, 내부에 설치되어 있는 누전차단기 접속부가 노출되어 있어 근로자 접촉에 의한 감전재해 우려가 있으니 접속부 방호덮개를 설치 바람.

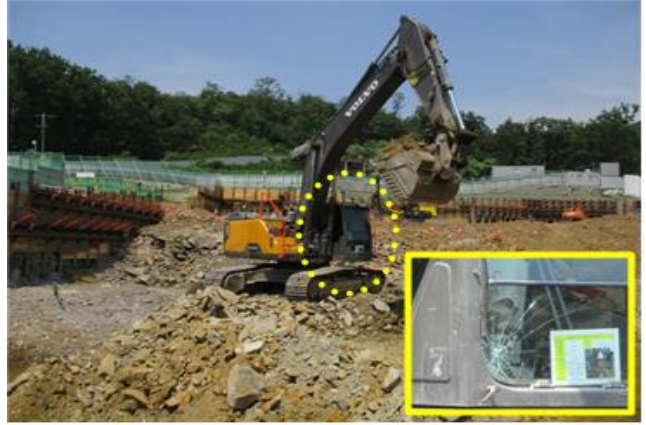
- 토사 반출을 위해 작업중인 굴삭기는 전면유리가 파손되어 있어 암 파쇄 및 굴착 시 골재 비래에 의한 전면유리가 파손될 경우 운전자 안전사고 우려가 있으니 전면유리 보완 바람.

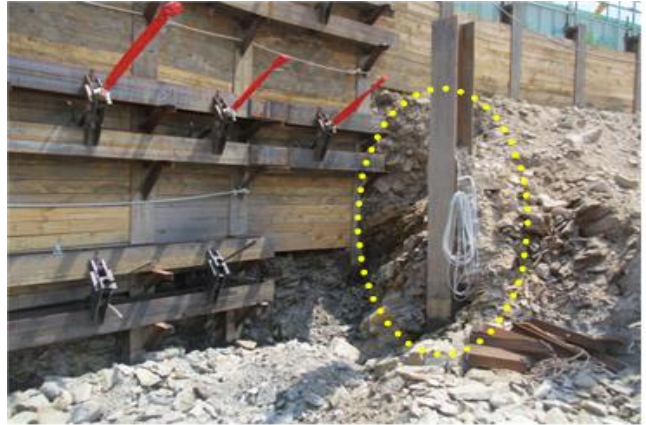
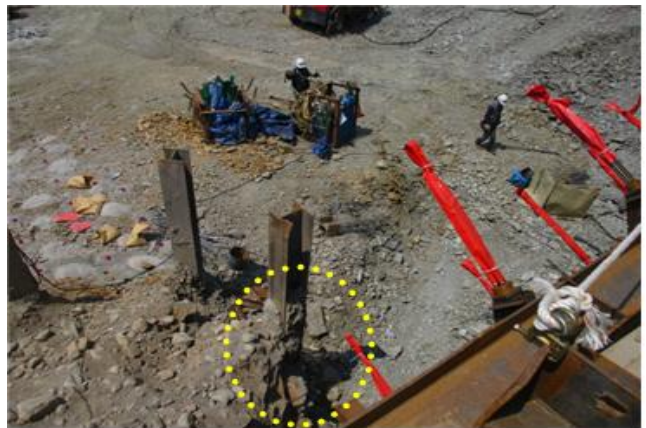
- 어스앵커 천공 작업장 인근에 설치되어 있는 중간 파일은 H파일 내부에 토사 및 골재가 적치 부착되어 있어, 인접한 어스앵커 설치 작업자에게 전도 및 낙하할 경우 안전사고 우려가 있으니 어스앵커 몰탈 주입 및 인장 작업 전 안전조치 후 작업 바람.

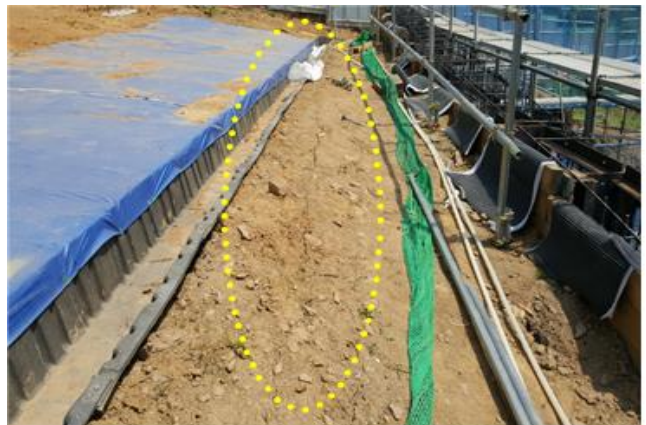
- 자립식옹벽 2구간 배면에 토사에 균열이 발생한 흔적이 관찰되니 주기적인 육안 관찰과 계측기 변화 등을 관찰하여 진행성 유무를 점검 바람.

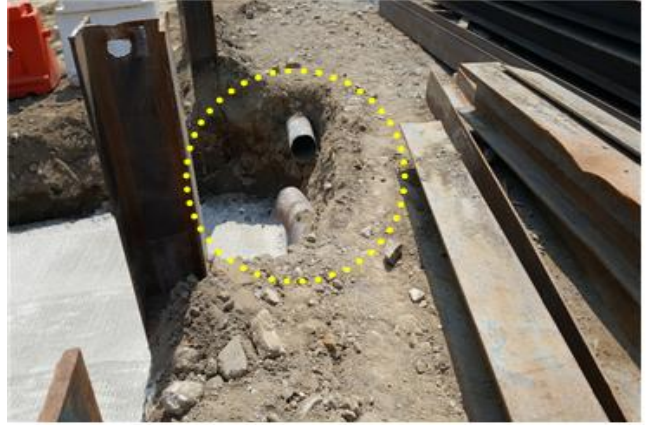
- 우천시 현장내 우수를 배수하기 위해 설치한 배수관은 세륜세차시설 설치로 단절되어 있으니 우천 시 원활한 배수를 위해 배수관을 보완 바람.
