정기(기동점검) 점검 결과보고

[세운상가군 공공공간 조성공사(2단계)[장기1차]]

- 점검일시 : 2020.07.15 (수)
- 점검결과
- ◆ 점검자 : 정진혁

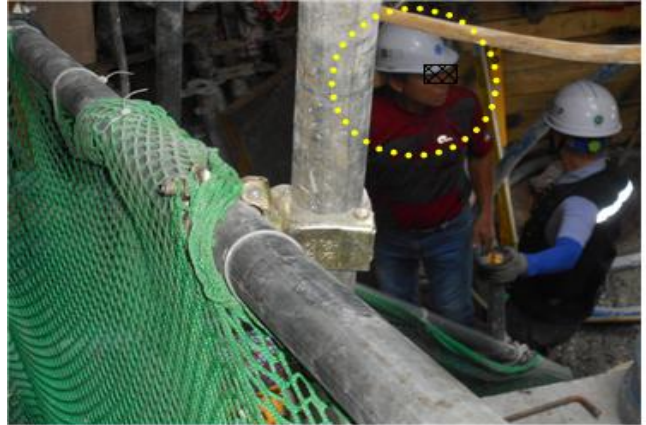
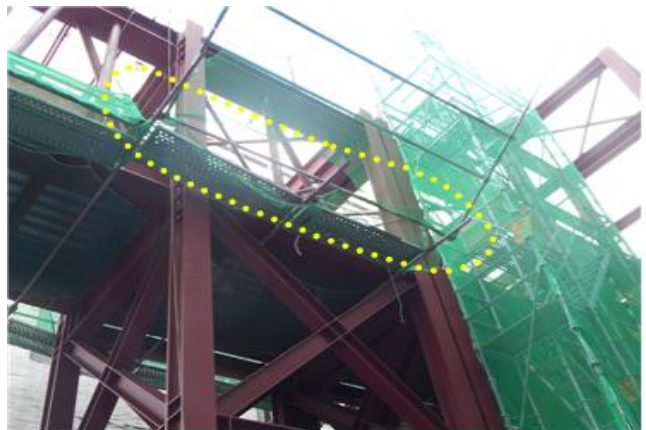
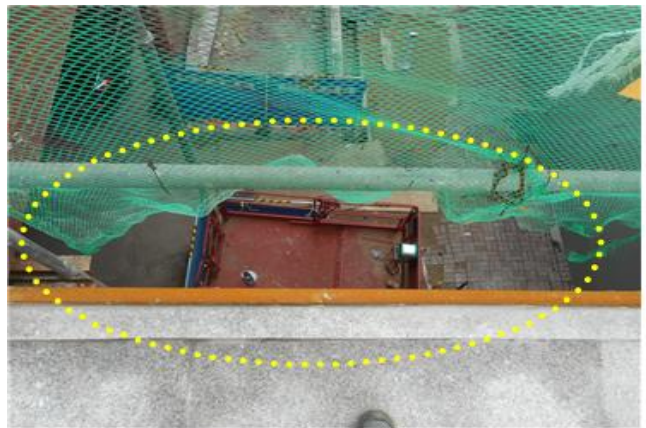
○ 낙하·비래 재해 예방(건축부)

- 연결통로A 작업자 중 낙하/비래, 충돌의 위험이 있는 곳에서 안전모 턱끈을 미착용하고 있어 안전모가 충격에 방호가 안 되는 상황이므로 재발방지 교육 요망
 - 신설데크 워킹타워 인근의 낙하물 방지망이 낙하위험이 있는 작업발판 부분이 훼손되어 있으므로 보수 요망
 - 기존데크 슬래브 정착된 고소작업대 상부 구간 안전난간과 구조물 이격된 부분에 낙하물 방지망이 훼손되어 있으므로 작업자 투입 전에 보수 요망
- ※ 산업안전보건기준에 관한 규칙 제14조(낙하물에 의한 위험의 방지), 제33조(보호구의 관리), 제35조(관리감독자의 유해/위험 방지 업무 등)

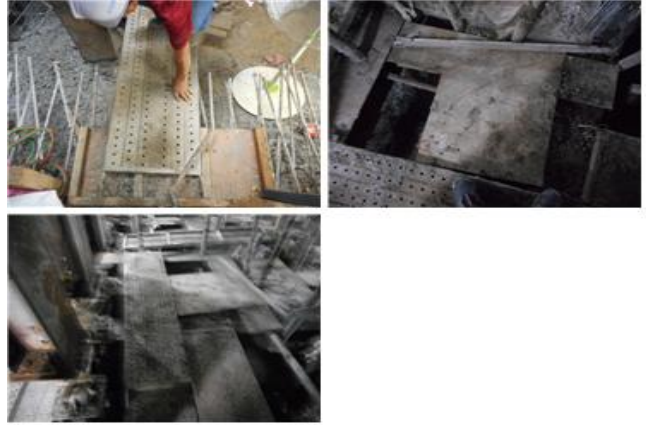
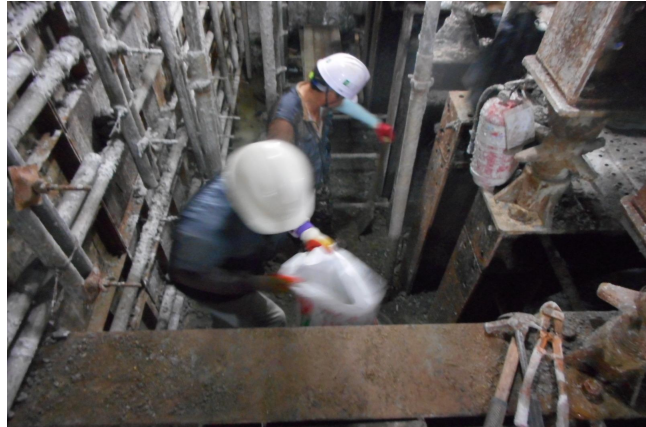
○ 가설통로 안전(건축부)

- 연결통로A는 협소한 공간에서 흠막이가시설과 거푸집동바리 해체가 동시에 진행되고 있어 매우 위험한 현장 상황으로 이동통로의 확보가 매우 중요하나 작업발판, 바닥합판이 미고정 상태가 많아 전도사고의 위험이 있으므로 전수조사 하여 보수 후 작업 요망

- 연결통로A 출입구 인근 단부 높이가 1.5m 이상인 개소에서 안전한 이동식통로가 미확보된 상태로 버팀보와 거푸집을 밟고 상승/하강 중으로 전도사고의 위험이 높으므로 조치 및 관련 작업자 재발방지 교육 요망

※ 산업안전보건기준에 관한 규칙 제3조(전도의 방지), 제22조(통로의 설치), 제23조(가설통로의 구조), 제24조(사다리식 통로 등의 구조)

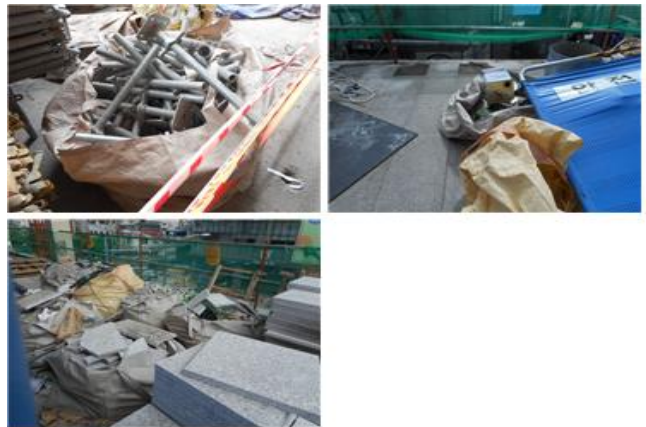
○ 중량물취급 안전(건축부)

- 항공마대에는 인양시 손상이 우려되는 내용물 철근, 철판 등 날카로운 자재 적재를 금지하고, 마대 용량의 90% 이상 적재하지 않으며, 반복 사용으로 부식이나 손상된 마대는 사용을 금지하도록 건설안전 기본지침(개정)에 명시되어 있으므로 재발방지 교육 및 관리 요망

※ 건설안전 기본지침(개정) 공통-014(항공마대)

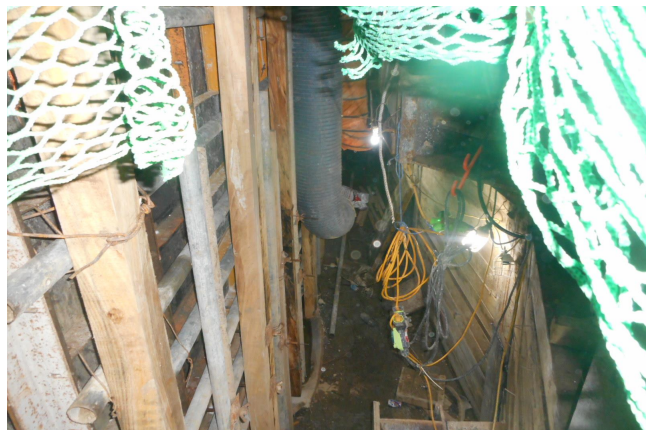
○ 거푸집동바리 안전(건축부)

- 연결통로A는 협소한 공간에서 흠막이가시설 해체와 거푸집동바리 조립/해체가 동시에 진행되어 구조적으로 안전한 순서로 해체가 진행되지 않을 경우 전도 및 붕괴사고로 이어질 수 있으나, 현장에서는 계획성 없이 해체가 진행되고 있으므로 작업방법 개선 요망

※ 산업안전보건기준에 관한 규칙 제35조(관리 감독자의 유해/위험 방지 업무 등)

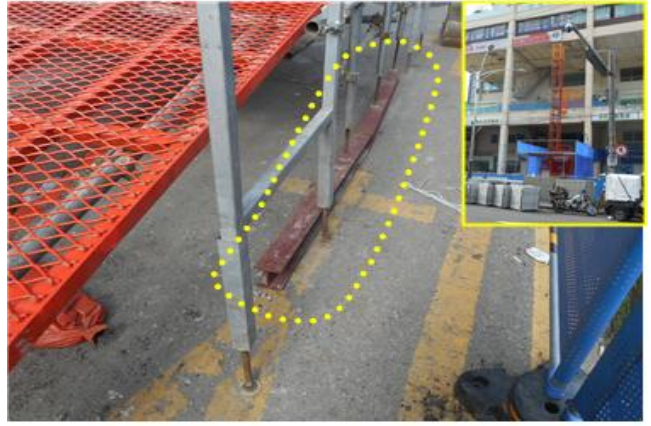
○ 가설비계 안전(건축부)

- 기존데크에 대인용 리프트를 설치 중으로 승강 통로에 단차가 있어 설치한 가설비계 계단참은 수직재로 상부 작업발판을 받치는 구조로 수직 재가 H형강 상단에 지지되어 있으나 H형강이 발로 밀어도 밀릴 만큼 고정이 안 되어 있어 작업발판 지지구조로 부족하므로 보강 요망
 ※ 산업안전보건기준에 관한 규칙 제58조(비계의 점검 및 보수)

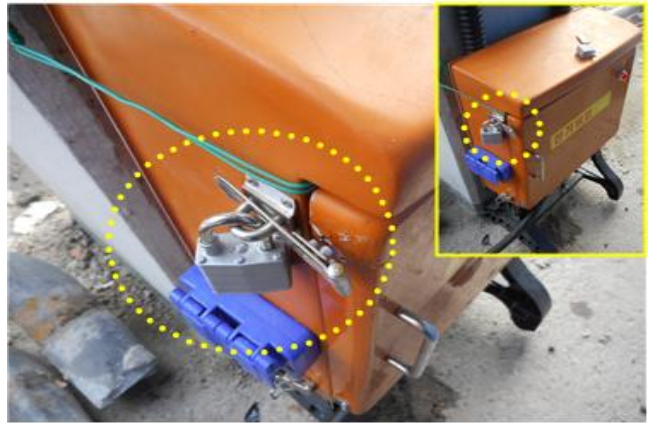
○ 감전재해 예방(건축부)

- 기존데크 대인용 리프트를 설치하는 개소에 운영 중인 분전반 시건장치가 파손되어 접촉관리가 미흡한 상태이므로 조속히 수리 요망
 ※ 산업안전보건기준에 관한 규칙 제301조(전기 기계/기구 등의 충전부 방호)
 ※ 건설안전 기본지침(개정) 공통-016(분전반)

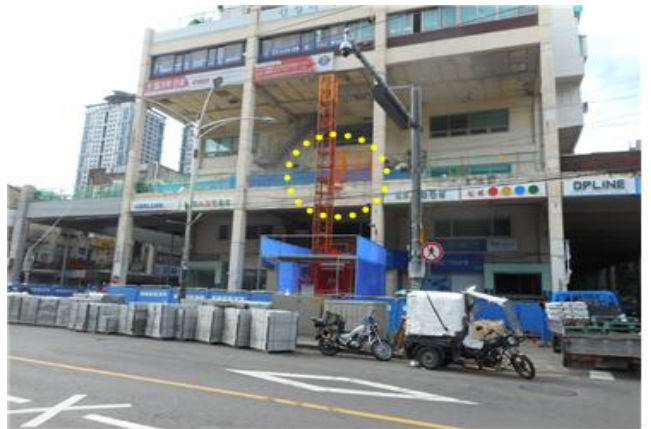
○ 기계기구 안전(건축부)

- 기존데크에 설치 중인 대인용 리프트 출입구에는 최대적재용량, 사용 순서 및 주의사항을 부착하여 운행 중 발생할 수 있는 위험을 고지하여 관리 요망
 ※ 산업안전보건기준에 관한 규칙 제156조(조립 등의 작업), 제35조(관리감독자의 유해/위험 방지 업무 등)

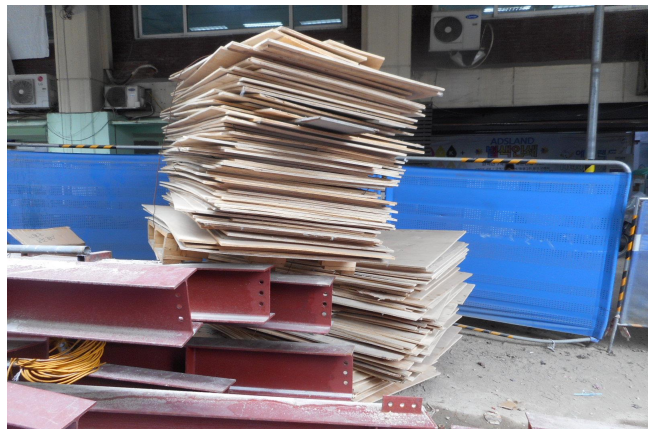
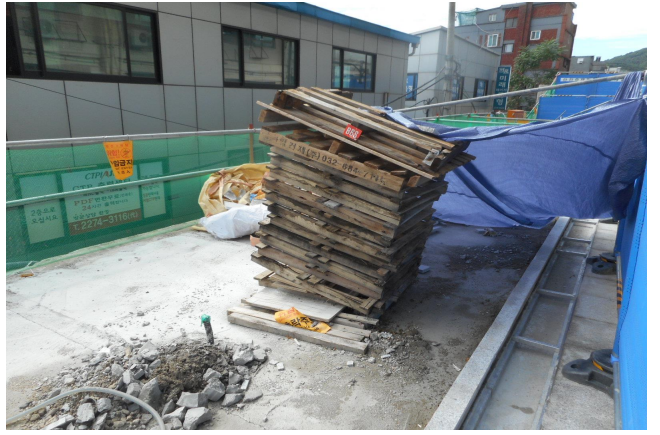
○ 전도재해 예방(건축부)

- 기존데크 하부/상부 작업장 공통으로 자재를 경사져 높게 쌓을 경우 주변을 지나가던 작업자에게 전도되어 협착사고가 발생할 수 있으므로 관련 작업자 재발방지 교육 및 관리 요망
 ※ 산업안전보건기준에 관한 규칙 제3조(전도의 방지), 제22조(통로의 설치)
