# 정기(기동점검) 점검 결과보고

## [세운상가군 공공공간 조성공사(2단계)[장기1차]]

- 점검일시 : 2020.11.09 (월)
- 점검결과
- ◆ 점검자 : 정진혁

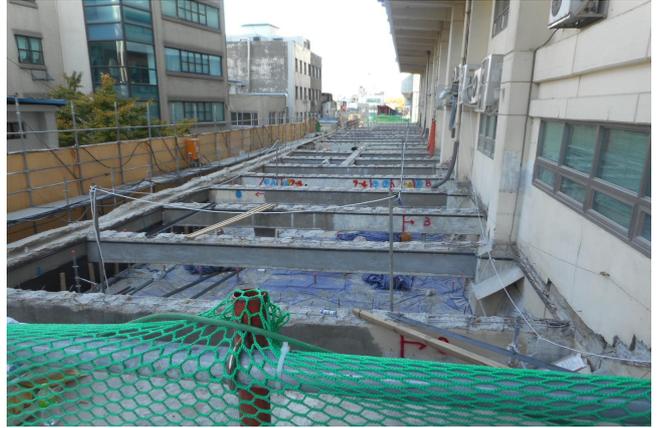
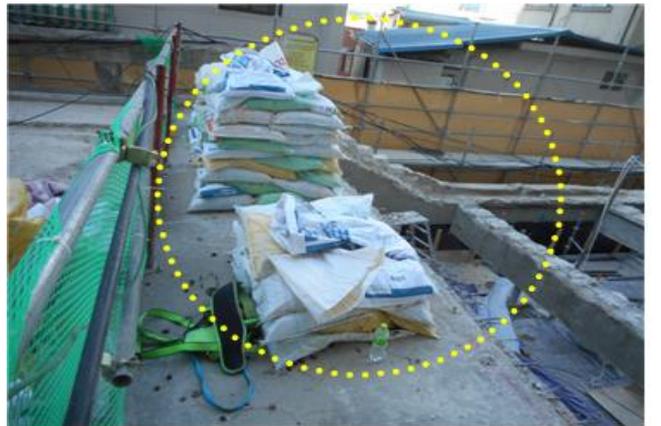
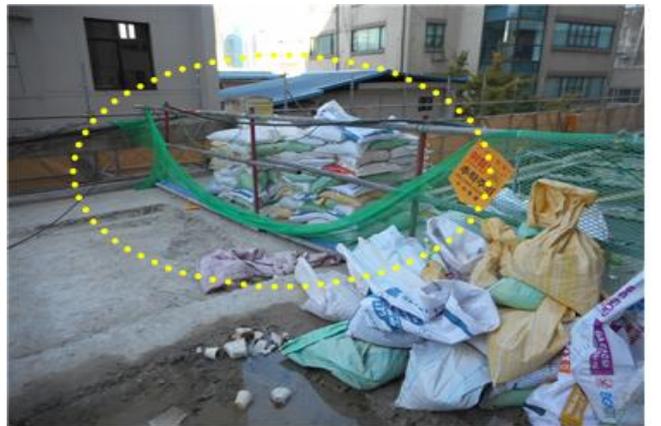
- 기존데크 서측 데크공사 예정구간 단부에 쌓인 무근 콘크리트 철거 부산물은 전도될 경우 낙하/비래사고의 위험이 있으므로 작업 개시 전에 반출하고 추락방망 보수 요망
- ※ 산업안전보건기준에 관한 규칙 제14조(낙하물에 의한 위험의 방지), 제42조(추락의 방지), 제43조(개구부 등의 방호 조치)

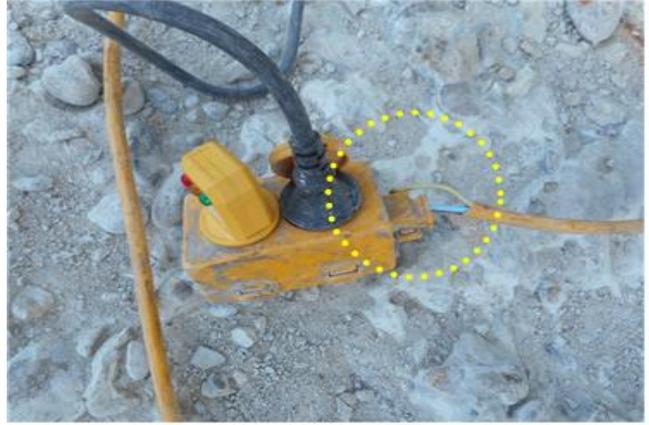
- 기존데크 무근 콘크리트 제거 작업 구간에 사용 중인 이동전선의 콘센트가 접지선이 탈락되어 미접지 상태이므로 수시로 점검하여 접지상태 확인 후 작업 요망

※ 산업안전보건기준에 관한 규칙 제301조(전기 기계/기구 등의 충전부 방호), 제302조(전기 기계/기구의 접지)

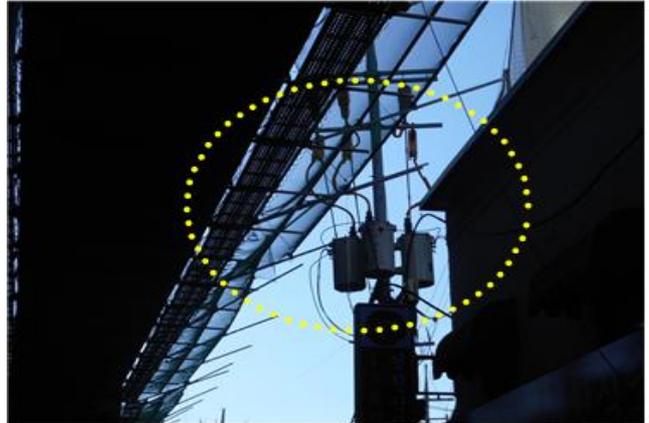
- 신설데크 공중낙방 일부 구간은 한전변압기에 비계가 간섭되어 해체공사 시 변압기 또는 전선에 접촉되어 전류가 흐를 경우 감전사고의 위험이 매우 크므로 사전에 해당시설 절연상태를 관찰 한전에 협조 요청하여 확인 요망

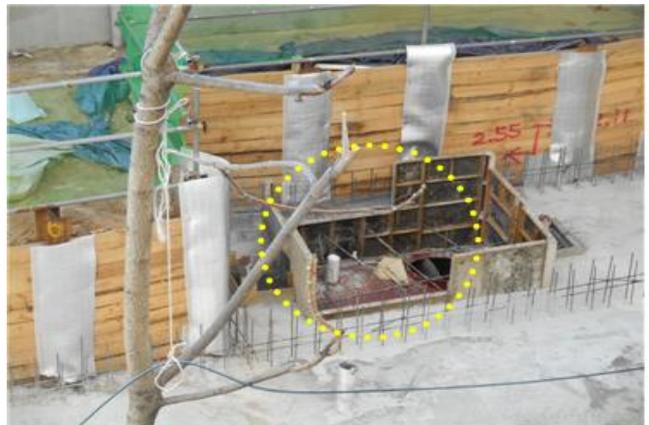
- 거점공간 정화조 시공용 거푸집이 열린 개소가 있어 다른 작업 중 전도될 수 있으므로 추가 거푸집을 대거나 전도방지 조치 요망

※ 산업안전보건기준에 관한 규칙 제3조(전도의 방지), 제22조(통로의 설치)

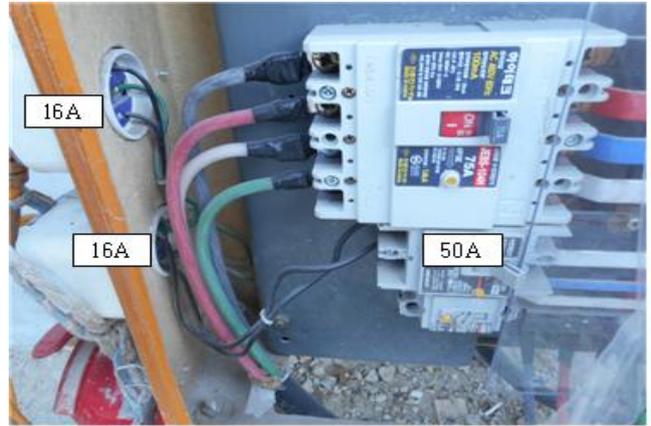
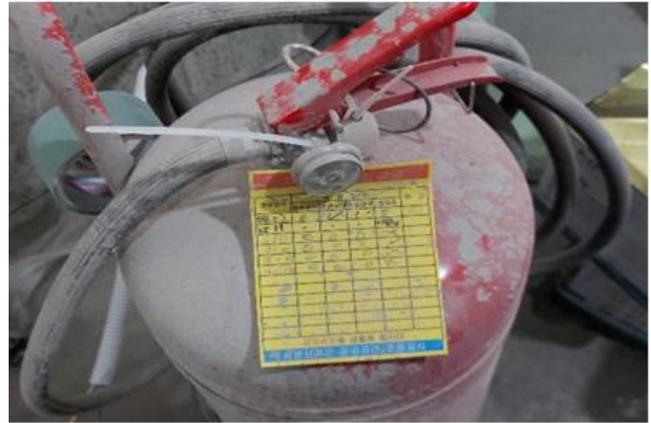
- 연결통로 A구간은 연결이 완료되어 시민과 함께 쓰는 공간이므로 소화기가 유사시에 바로 사용될 수 있도록 주기적으로 점검하고 이상이 있을 경우 즉시 교체 요망

- 9월 이후 점검이 안 된 소화기가 배치된 상태  
 ※ 산업안전보건기준에 관한 규칙 제243조(소화설비), 제303조(전기 기계/기구의 적정설치 등), 제619조(밀폐공간 작업 프로그램의 수립/시행)

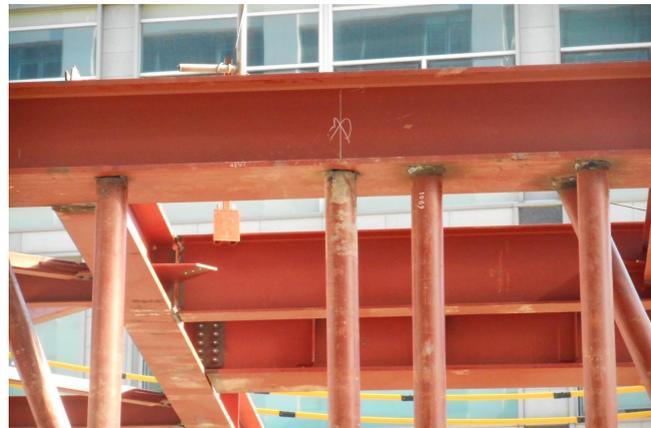
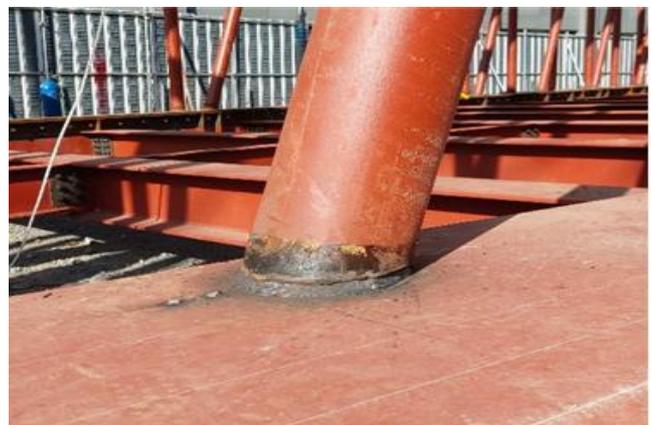
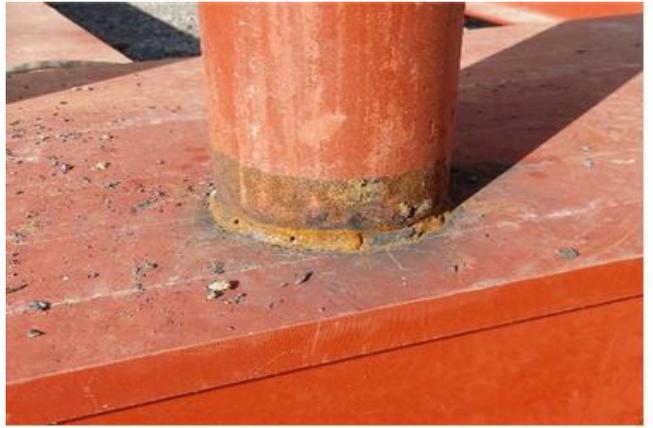
- 본재와 본재 연결 접합부 간격 다수 발생  
 - 필렛용접 용입 및 각장 확보 요망  
 - 작업완료 전에 구조적으로 문제 없도록 철저히 검측하고 완료 후에는 관련 품질검사 누락 없이 시행 후 설치 요망

※ 산업안전보건기준에 관한 규칙 제51조(건축물 또는 이와 유사한 시설물 등의 안전 유지)
