# 정기(기동점검) 점검 결과보고

[시립마포 실버케어센터 건립공사(서울창업허브단지 조경공사 포함)[장기1차]]

□ 점검일시 : 2020.11.26 (목)

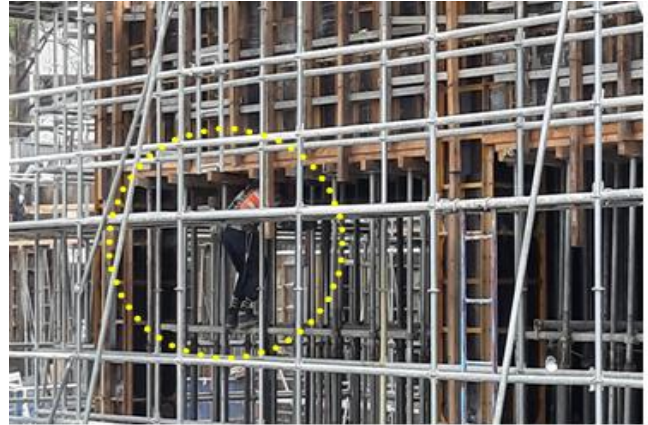
- 근로자가 외측비계에서 내측비계로 안전난간을 넘어 불안정하게 이동하고 있어, 전도 및 추락재해 우려가 있으니 이에 대한 안전대책 강구 요망.

- ※ 건설안전기본지침 P-12  
(추락재해예방 안전시설 및 작업기준)
- ※ 건설안전기본지침 P-18(가설통로 안전시설 및 작업기준)

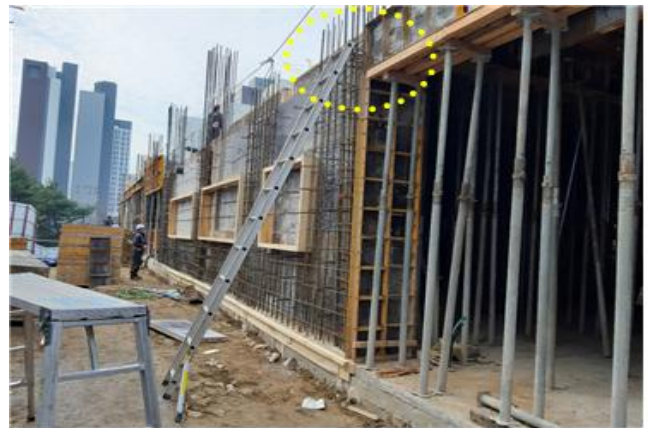
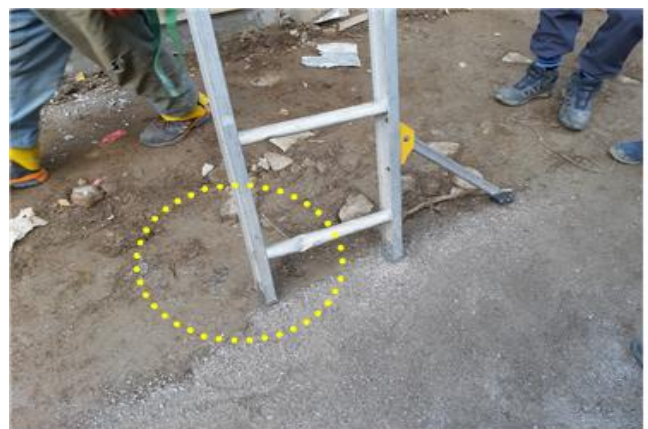
- 동측 벽체구간에서 사용하고 있는 사다리는 근로자 추락재해 예방을 위하여 아래사항을 보완하기 바람.

- ① 사다리 상부 고정
- ② 내민길이 60cm 이상 확보
- ③ 탈락된 아웃트리거 및 변형 발생구간 보수

- ※ 건설안전기본지침 공통 4  
(사다리)

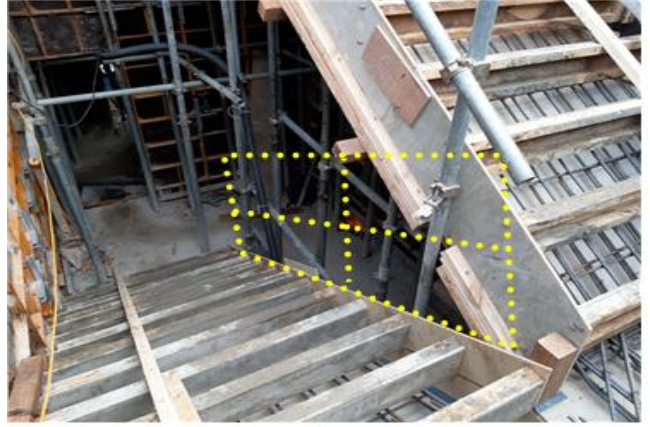
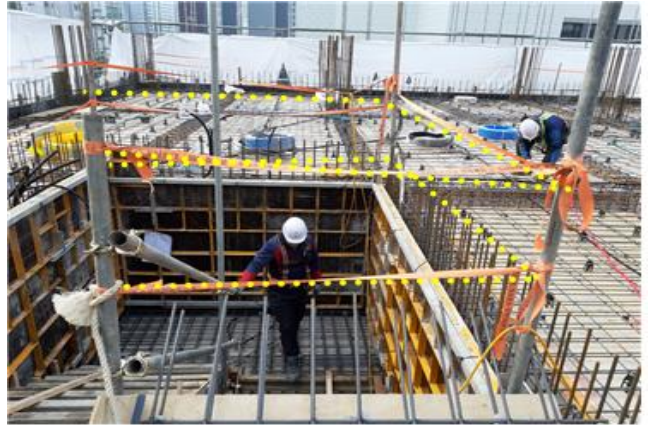
- 1층에서 2층으로 올라가는 가설계단 및 계단으로 인하여 발생된 개구부 구간은 추락재해 예방을 위하여 아래사항 보완 요망.

- ① 계단 측면부 안전난간 설치
- ② 계단으로 발생된 개구부 주변구간 웨빙띠 사용을 지양하고 금속재 파이프로 안전난간 대체 설치 요망.

※ 건설안전기본지침 P-12  
(추락재해예방 안전시설 및 작업기준)

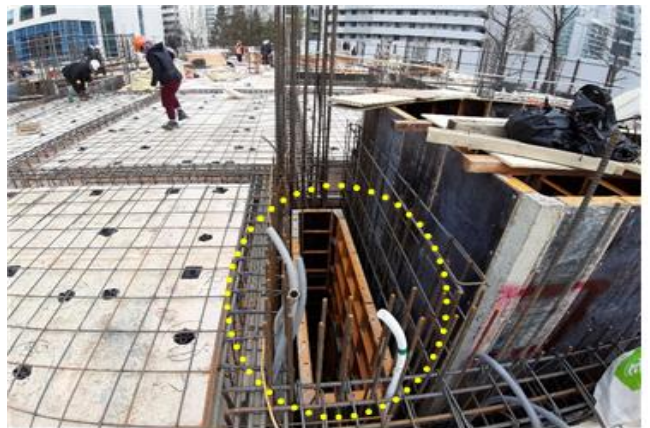
- 2층 엘리베이터 측면부 개구부 주변 안전난간을 설치하여 근로자 추락재해 방지 조치 요망.

※ 건설안전기본지침 P-12  
(추락재해예방 안전시설 및 작업기준)

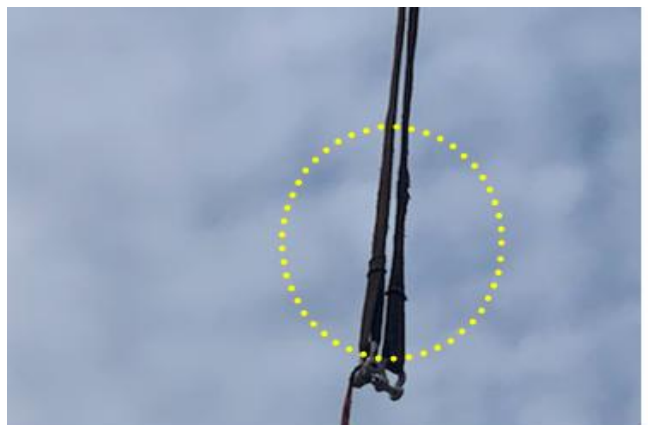
- 타워크레인 양중 작업 시 사용하는 슬링벨트의 손상이 발생되어 있으니 교체 요망.

※ 건설안전기본지침 공통 31  
(슬링벨트)

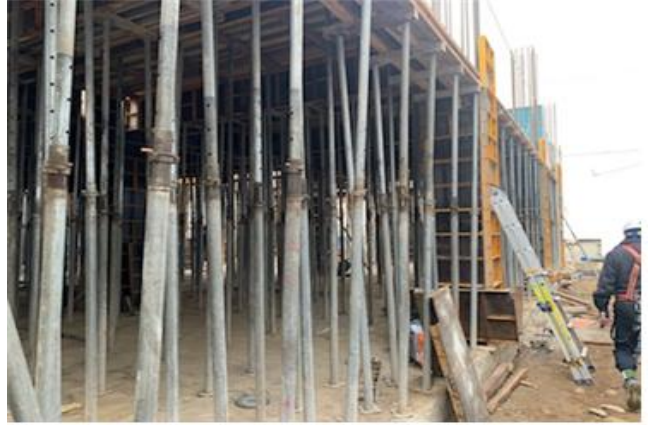
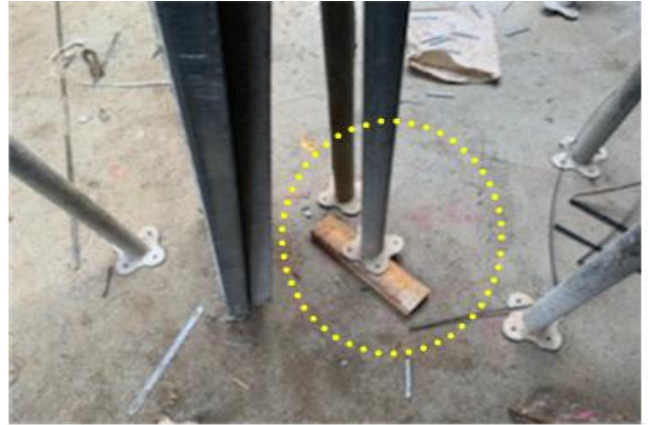
- 동바리의 수직도가 불량한 구간이 있으니 일제 조사하여 수평연결재 설치 시 같이 보완 요망.
- 아울러 동바리 하부도 편심 및 침하가 발생하지 않도록 보완 요망.

※ 건설안전기본지침 공통 10  
(거푸집동바리)

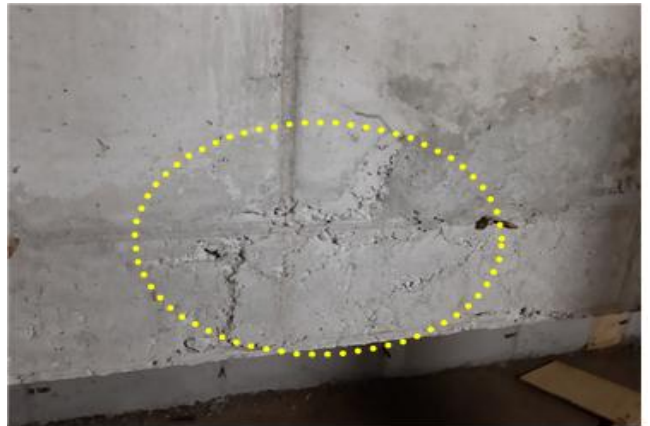
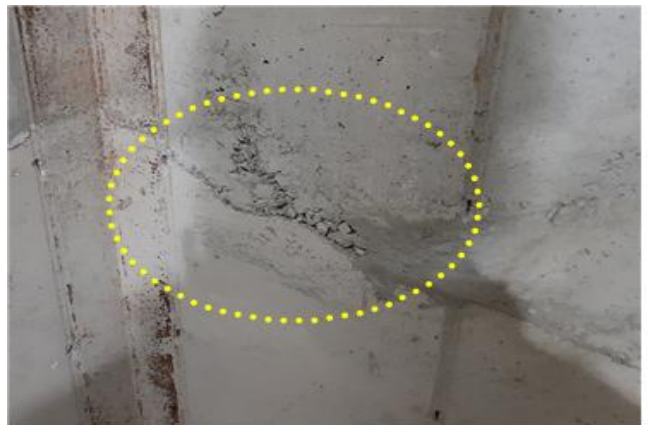
- 지하1층 및 지하2층 일부벽체에서 재료분리 등이 발생되고 있으니 일제 조사 후 보수 조치 요망.
