# 정기(기동점검) 점검 결과보고

## [반포천 유역 분리터널 건설공사]

- 점검일시 : 2020.12.11 (금)
- 점검결과
- ◆ 점검자 : 최영준

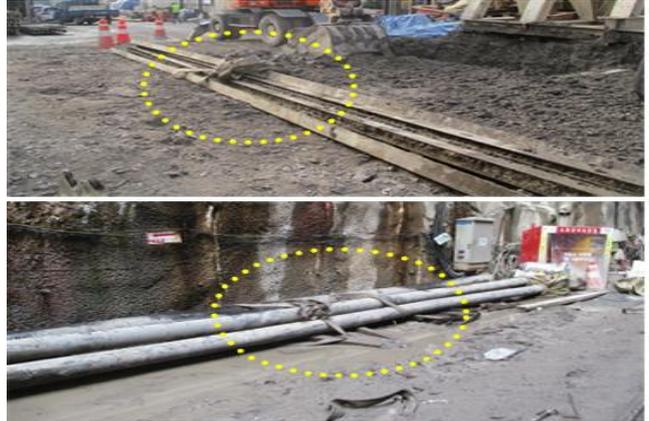
### ○ 중량물취급 안전(방재시설부)

- 작업장에서 사용되는 각종 자재 양중 작업시에는 2점이상 지지 되도록 관리하기 바라며, 재발되지 않도록 관련 교육을 실시하기 바람.  
 ※ 건설안전 기본지침 p33(3.양중작업의 낙하방지 안전시설 및 작업기준)

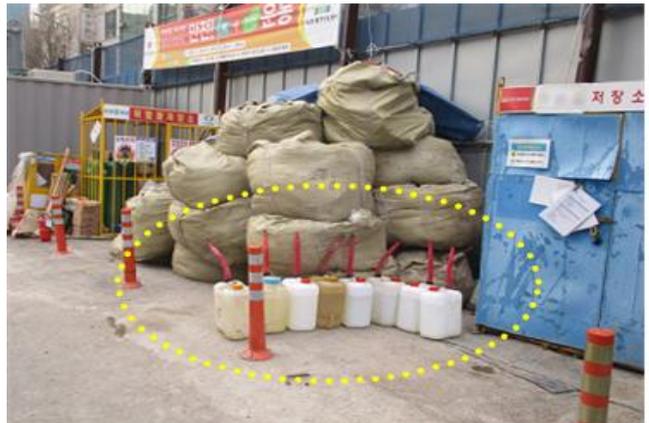
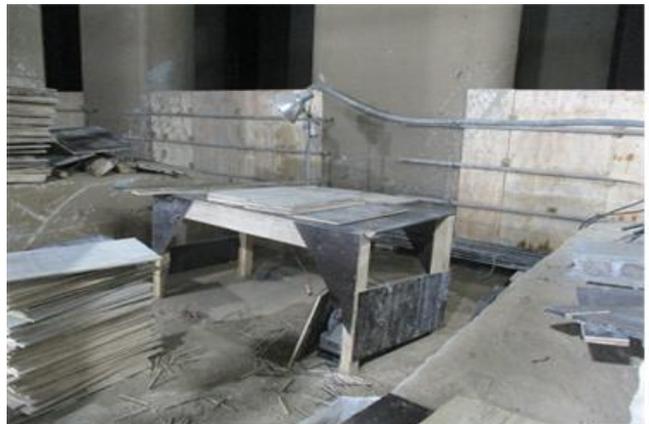
### ○ 화재/폭발/질식 재해 예방(방재시설부)

- 유입부 작업장 통로상에 노출되어 있는 인화성 물질(경유 등)은 화재재해예방을 위하여 별도 보관장소에 이동조치하여 관리하기 바라며,  
 - 반포천 복개구간 작업장에는 적정 소화기를 비치하여 관리하기 바람.  
 - 또한, 반포천 복개구간 작업장은 악취가 심하여 작업자 관련 안전사고 우려가 있으니 작업장 내 적절한 환기와 휴게시간을 관리감독하기 바람.  
 ※ 산업안전보건기준에 관한 규칙 제236조(화재 위험이 있는 작업의 장소 등)

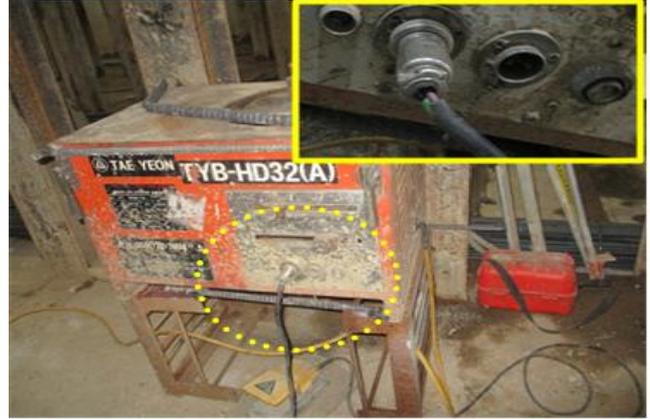
○ 감전재해 예방(방재시설부)

- 유출부 반포천 복개구간 작업장에서 사용하고 있는 철근절곡기는 비상정지장치가 오물로 인하여 식별이 어렵고, 사용하고 있는 전선의 접지선이 단락되어 있으니 조치하기 바람.

※ 건설안전 기본지침 공통-018(기계기구접지),-022(철근절단기 및 절곡기)

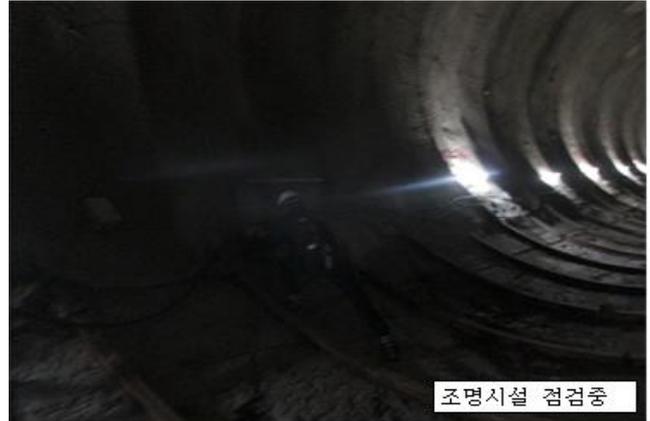
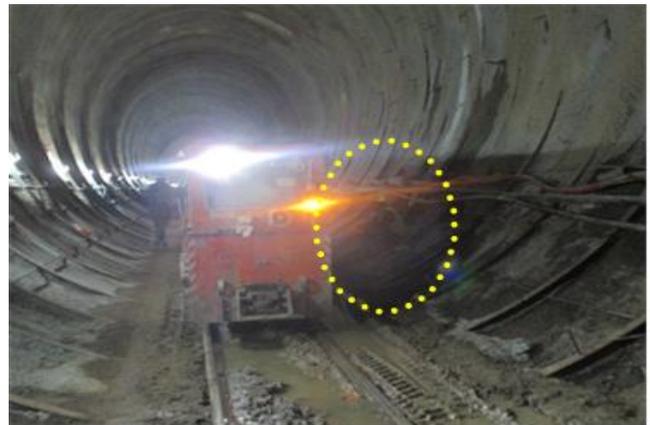
○ 작업장조도 확보(방재시설부)

- TBM 터널내 오작동되는 조명시설이 일부 확인되니 수시로 점검을 실시하여 관리하기 바람.

※ 산업안전보건기준에 관한 규칙 제8조(조도)

- 특히, 작업자 공간 또는 동선을 중심으로 조도를 확보(이동식 투광등, 헤드랜턴 등)하여 관리하기 바람.

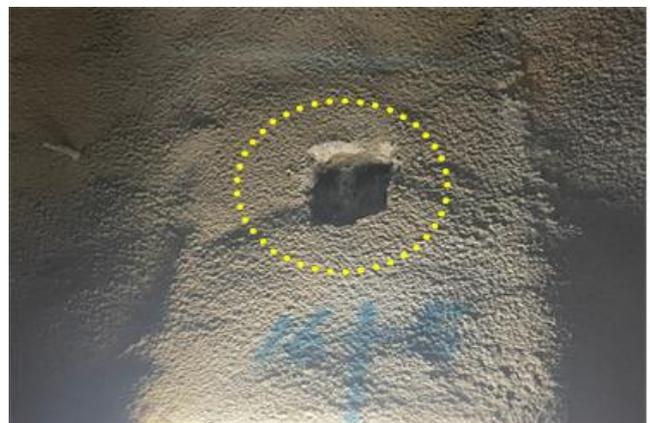
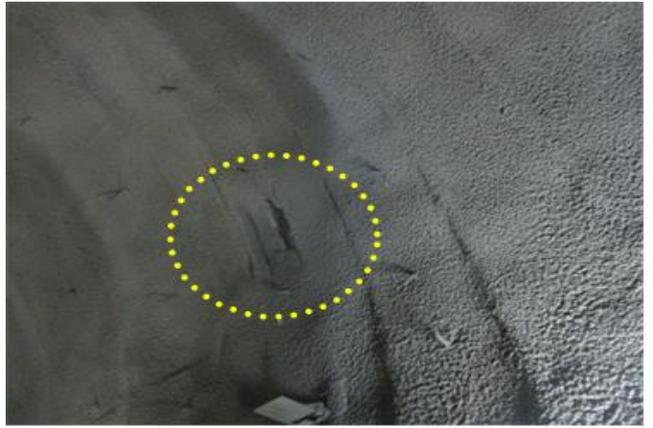
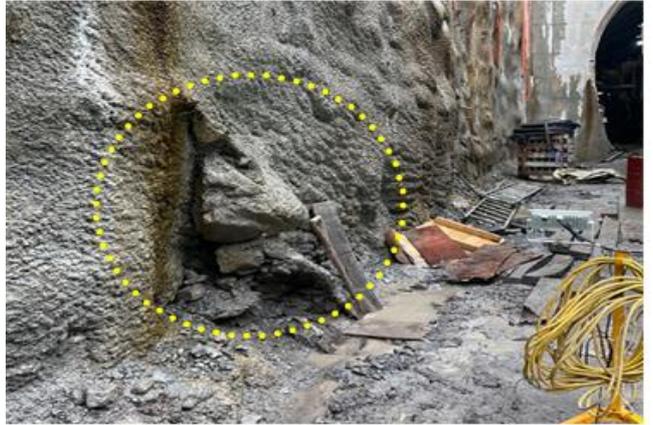
○ 품질관리(방재시설부)

- 터널 구간 부속물 시공 등으로 인해 일부 보수조치가 필요한 구간이 확인되니 전 구간 확인을 실시하여 필요구간에 대하여 조치하기 바람.

- 또한, 개착구간 하단부에 암반이 정리되지 않은 상태로 돌출되어 있으니 조치하기 바람.
