정기(기동점검) 점검 결과보고

[신림공영차고지(저류조 포함)조성공사[장기1차]]

- 점검일시 : 2021.03.09 (화)
- 점검결과
- ◆ 점검자 : 박상종

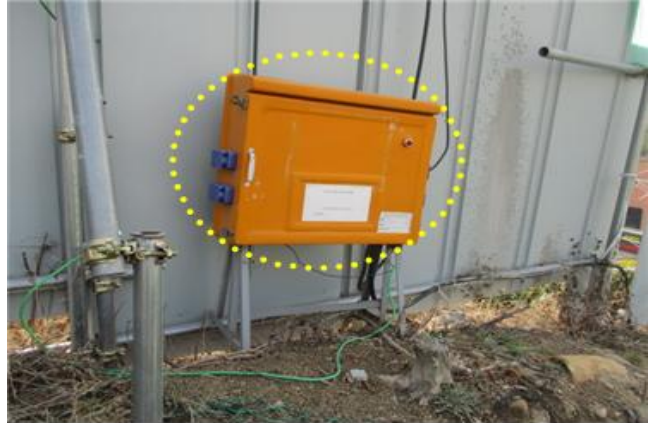
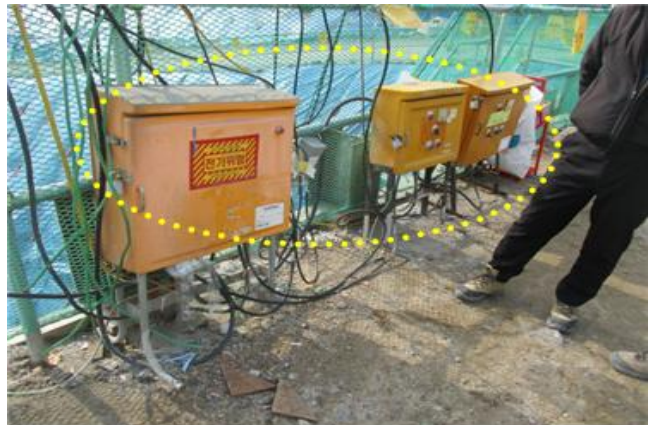
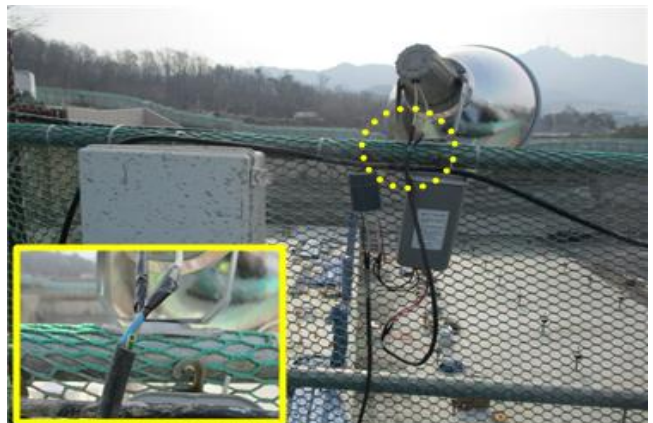
○ 감전재해 예방(토목부)

- 동측 흙막이가시설 상단 배면에 위치한 분전반은 관리책임자가 표기가 탈락되어 있고 잠금장치가 미설치되어 있어 관련근로자 외 조작시 안전사고 우려가 있으니 관리책임자 지정 및 잠금장치 설치 등 분전반 설치기준에 맞게 보완 바람.
- 북측 흙막이가시설 상단에 위치한 분전반 또한 관리책임자를 식별할 수 있도록 표기하고 사진 상 세 번 째 분전반은 접지 유무를 육안으로 확인할 수 없으니 점검 및 보완 바람.
- 북측 흙막이가시설 상단 안전난간에 설치된 투광등은 접지선이 단선되어 있으니 접지가 되도록 보완 바람.
- ※ 산업안전보건 기준에 관한 규칙 제302조(전기 기계기구 접지)
- ※ 건설안전 기본지침 공통-016(분전반)

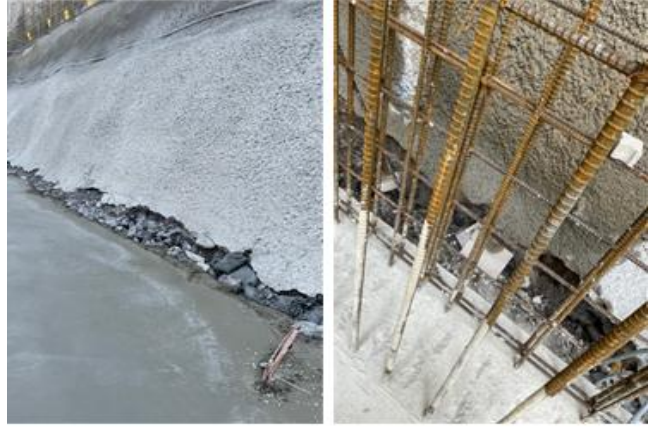
○ 흙막이가시설 안전(토목부)

- 가설사면(흙막이가시설) 구간 슛크리트가 타설된 하부 손상구간은 구조물 시공 또는 되메우기 작업이 지연될 경우 보완 방법을 검토하고 필요시 보강 바람.

※ 산업안전보건 기준에 관한 규칙 제51조(구축물 또는 이와 유사한 시설물 등의 안전 유지)

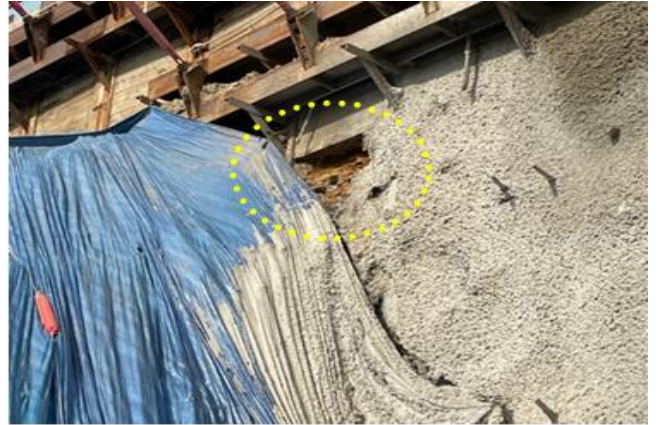
○ 흙막이가시설 안전(토목부)

- 흙막이가시설 벽체 H파일 구간과 슛크리트 경계부 노출된 곳은 배면토가 유실되지 않도록 보완 바람

※ 산업안전보건 기준에 관한 규칙 제51조(구축물 또는 이와 유사한 시설물 등의 안전 유지)

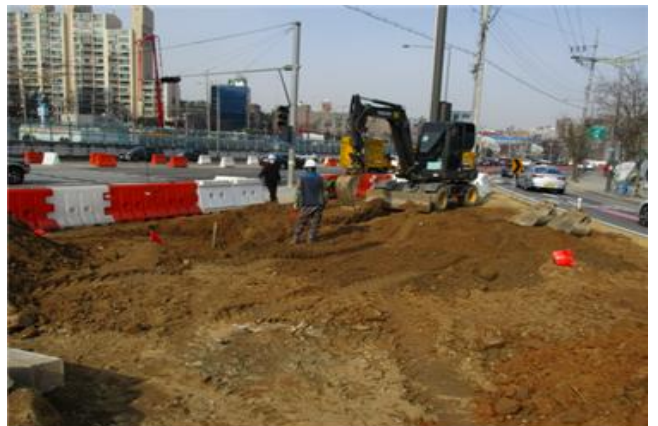
○ 기타 안전관리(토목부)

- 일대장비를 반입할 때에는 작업 전 관련 운전자 안전모 착용, 유도자와 신호 체계 등 기초안전 교육을 실시하고 작업하도록 바람.
