정기(기동점검) 점검 결과보고

[반포천 유역 분리터널 건설공사]

- 점검일시 : 2021.03.17 (수)
- 점검결과
- ◆ 점검자 : 이상현

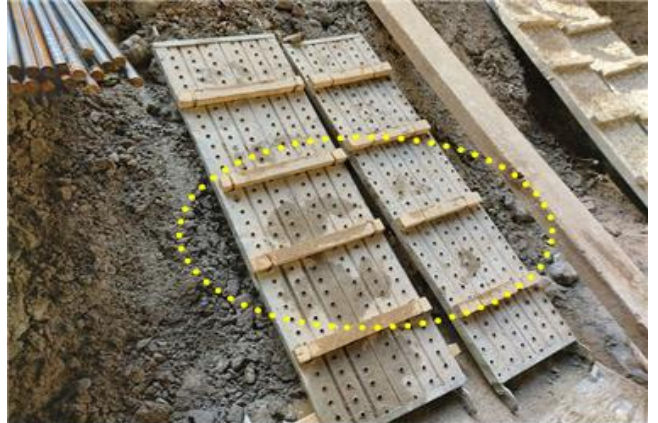
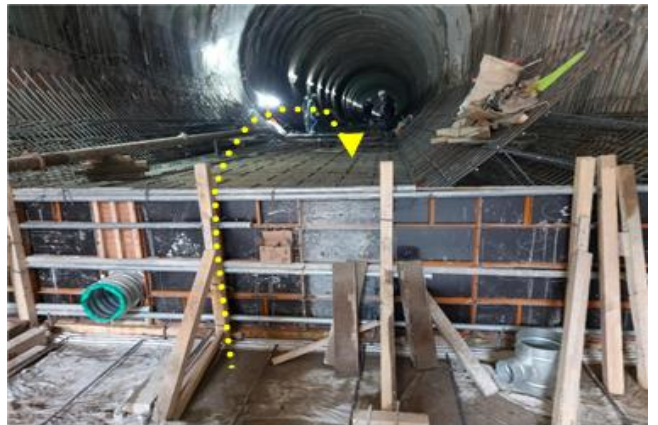
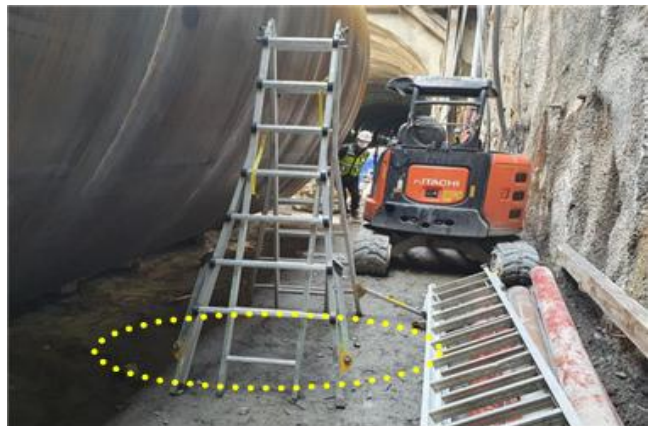
○ 가설통로 안전(방재시설부)

- 유출부 가설 경사로는 경사각도가 크고 양단 고정미 안되어 있으므로 가급적 계단형태의 통로를 확보하기 바람
- 유출부 인버트 타설부는 단차구간의 이동통로가 미흡하므로 조치하기 바람
- 사다리 사용 근로자들은 아웃트리거를 전부 설치하여 사용하도록 관리하기 바람
- ※ 산업안전보건기준에 관한 규칙 제22조(통로의 설치)
- ※ 건설안전 기본지침 공통-005(사다리 A형)

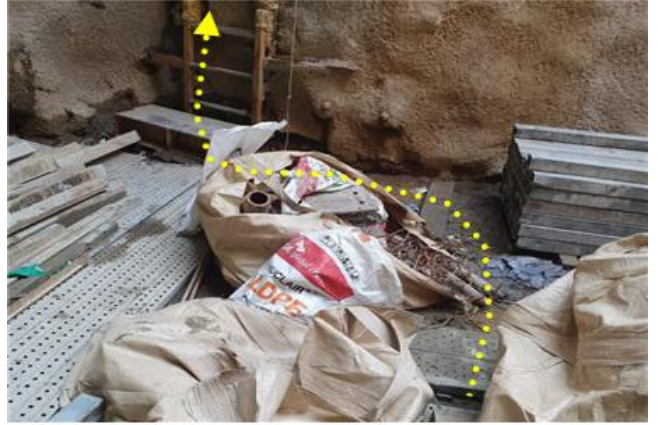
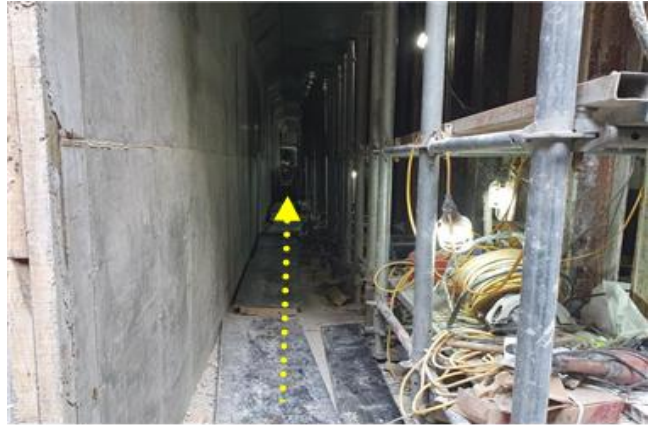
○ 가설통로 안전(방재시설부)

- 비개착터널 수직사다리 주변은 각종자재들로 통행시 근로자 전도위험이 있으므로 통로 정리 바람
 - 비개착터널은 현재 통로바닥에 합판이 놓여있어 밟았을 때 불안정하게 흔들리므로 바닥을 정리하기 바람
- ※ 산업안전보건기준에 관한 규칙 제22조(통로의 설치)

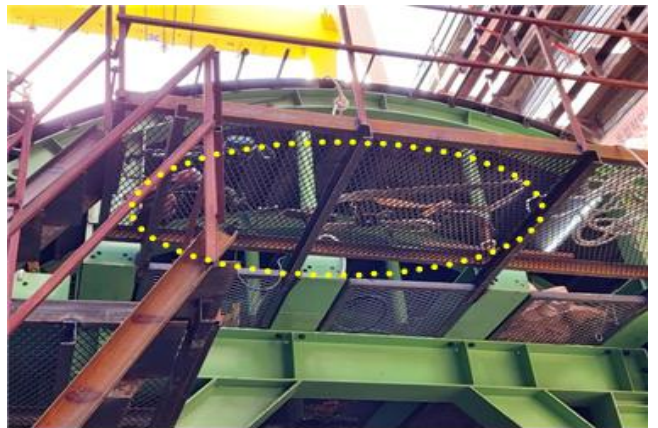
○ 낙하·비래 재해 예방(방재시설부)

- 조립중인 라이닝폼 상부에 공구, 체인블럭 등이 적치되어 있어 낙하물 우려가 있으므로 안전 조치하기 바람
- ※ 산업안전보건기준에 관한 규칙 제14조(낙하물에 의한 위험의 방지)

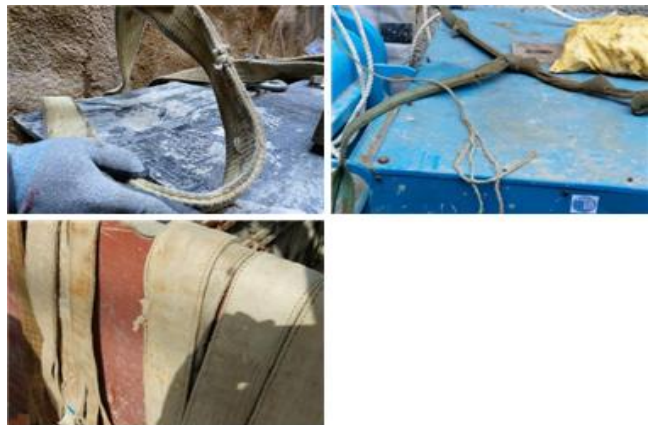
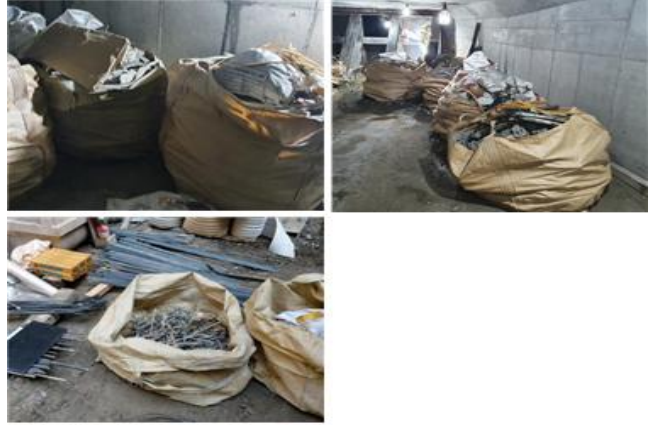
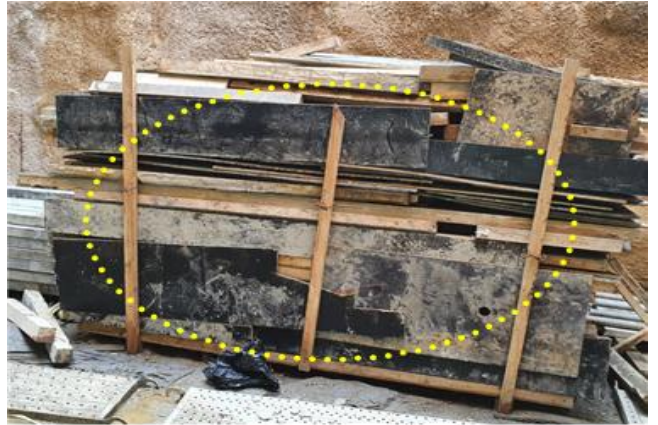
○ 중량물취급 안전(방재시설부)

- 현장 내 손상된 슬링벨트가 다수 있으므로 전수조사하여 반출하기 바람
- 항공마대는 과적재하지 않도록 관리하기 바람
- 찢어질 우려가 있는 날카로운 자재 적재를 지양하기 바람
- 비개착터널 현장제작 자재 적재들은 각재의 체결이 미흡하고 과적재되고 있으므로 가급적

제원이 명확한 운반구를 사용하고 과적을 지양하기 바람

※ 건설안전 기본지침 공통-014(항공마대), 013(자재운반구)

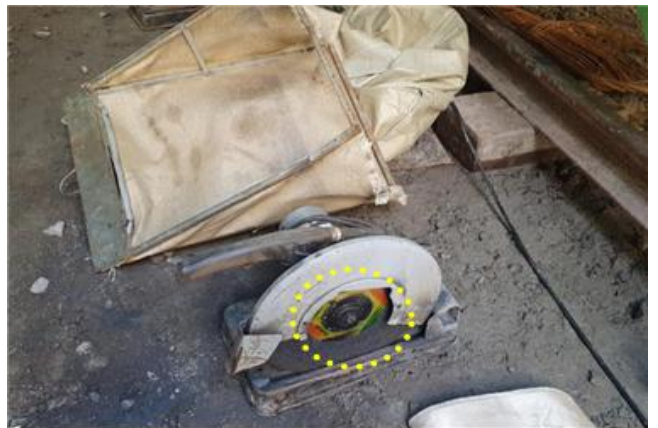
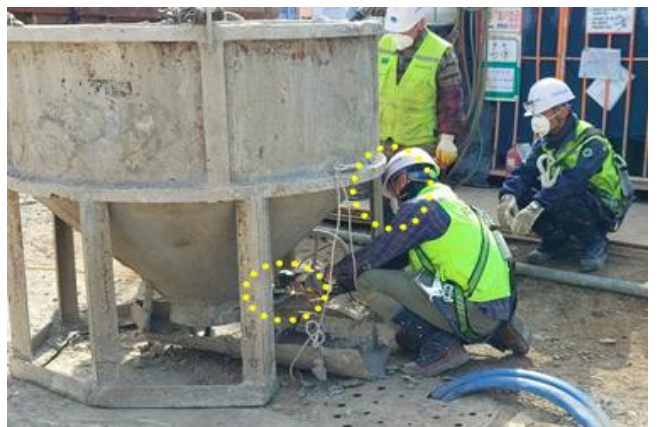
○ 기계기구 안전(방재시설부)

- 유입부에서 사용중인 고속절단기는 커버가 일부 미설치되어 있으므로 조치하기 바람

- 핸드그라인더 작업자는 안면보호구를 착용하고 작업하도록 교육하기 바람

※ 건설안전 기본지침 공통-026(고속절단기)

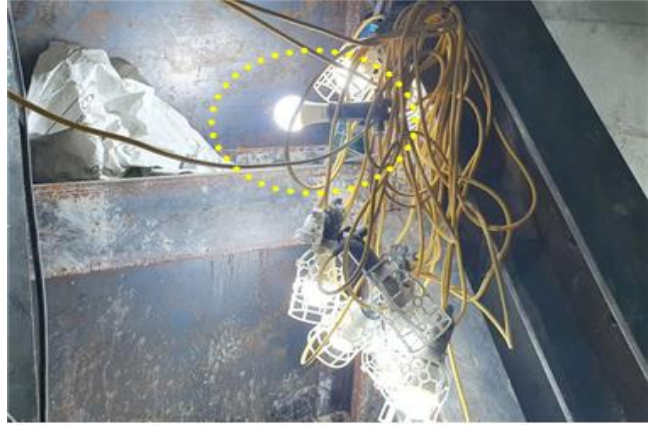
○ 기타 안전관리(방재시설부)

- 비개착터널 차수벽에 설치된 가설전등 중 일부는 보호커버가 미설치되어 있으므로 커버 설치 바람

※ 건설안전 기본지침 공통-020(투광등)

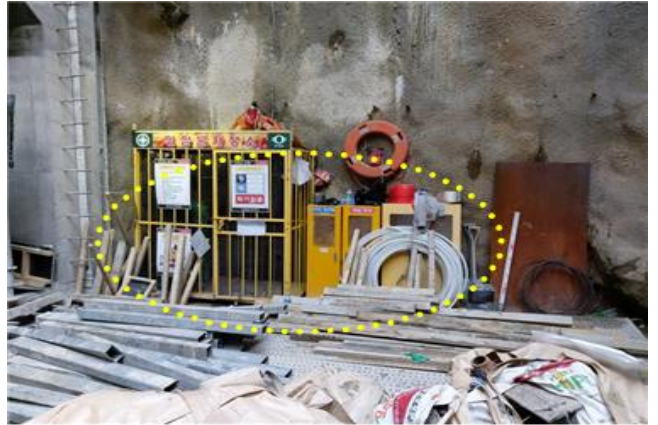
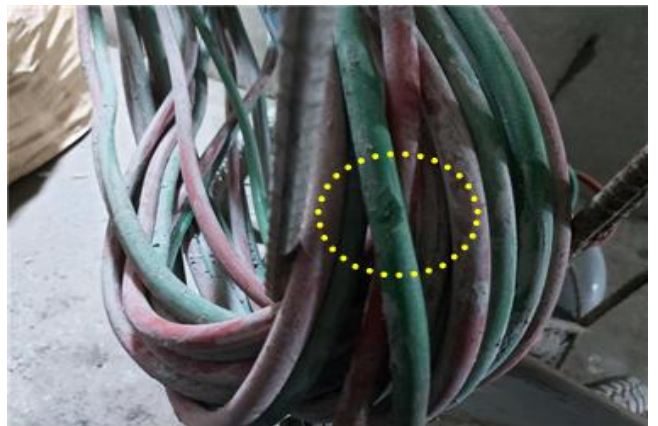
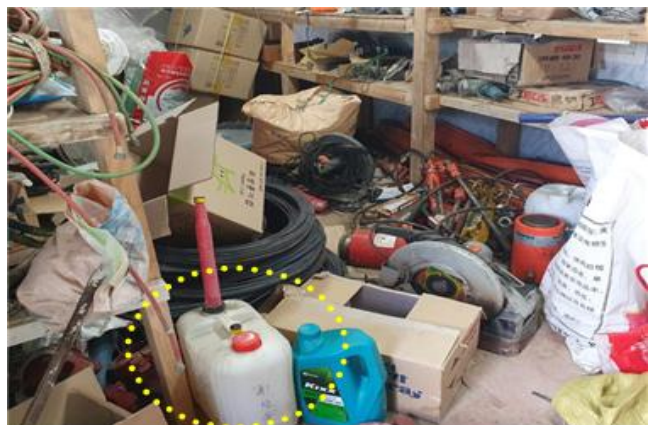
○ 화재/폭발/질식 재해 예방(방재시설부)

- 비개착터널 위험물보관소는 인근에 소화기를 비치하기 바람

- 비개착터널 내부에서 사용중인 가스호스는 육안상 피복손상이 보임에 확인하여 조치하기 바람

- 컨테이너 내부에 휘발유 등 위험물이 보관되어 있으므로 위험물보관소에 분리 보관하고 내부 정리하기 바람

※ 건설안전 기본지침 공통-023(산소절단기 및 가스용기), 024(위험물보관소)

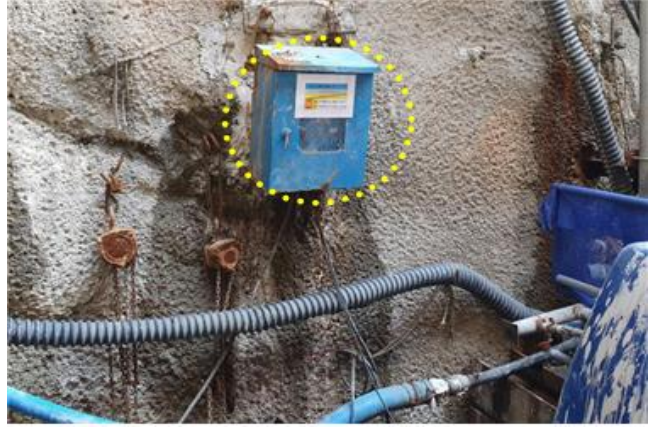
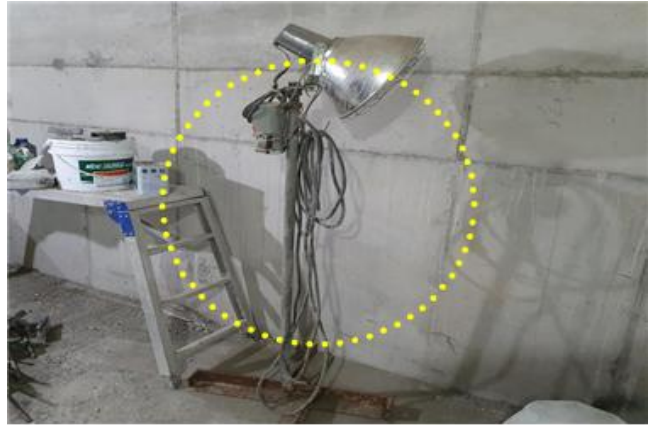
○ 감전재해 예방(방재시설부)

- 유입부 터널 입구 우측 벽에 설치된 분전반은 외함 접지가 되어있지 않으므로 접지하기 바람
 - 비개착터널 투광등은 외함 접지가 되어있지 않으므로 접지조치 하여 사용하거나 미사용시 반출하기 바람
- ※ 건설안전 기본지침 공통-016(분전반), 020(투광등)
