정기(기동점검) 점검 결과보고

[신림공영차고지(저류조 포함)조성공사[장기1차]]

- 점검일시 : 2021.05.26 (수)
- 점검결과
- ◆ 점검자 : 정달영

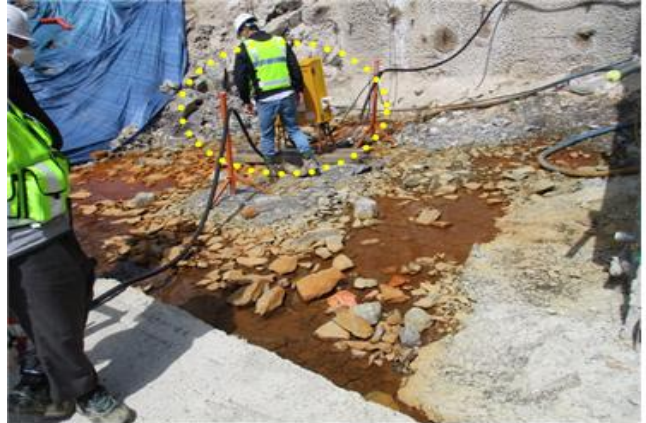
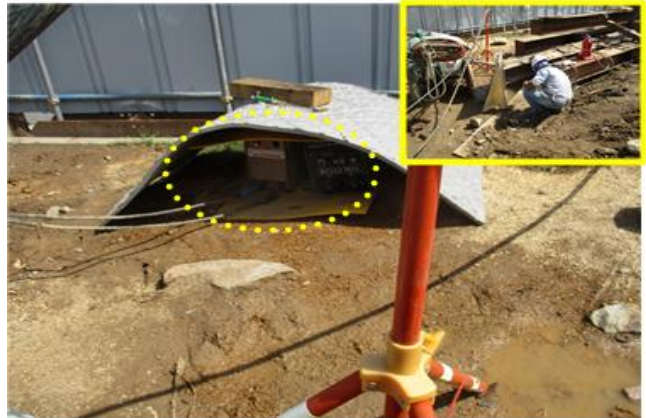
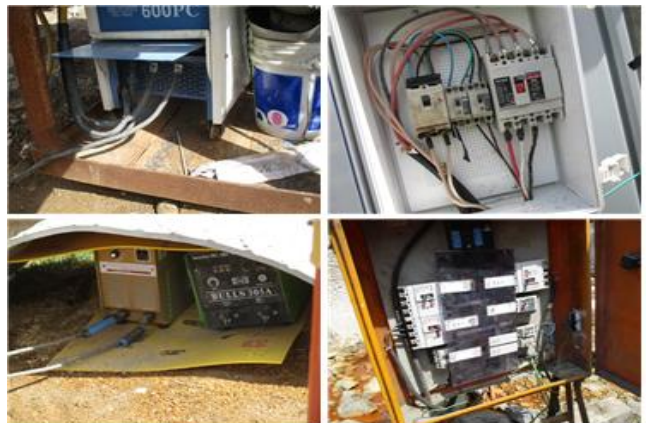
○ 감전재해 예방(토목부)

- 분전반이 체수가 되는 공간에 있는 곳은 가설 전선 연결 및 분전반 작업시 감전재해의 위험이 있으니 이동 등 대책 검토 요함.
 - 체수가 된 곳에서의 용접 작업 및 용접기가 놓여 있는 경우 등은 감전재해 위험이 있으니 조치 요함.
 - 분전반의 충전부 및 용접기 충전부는 감전되지 않도록 보호 요함.
- ※ 건설안전기본지침 공통-16(분전반), 공통-21(용접작업 및 용접기)

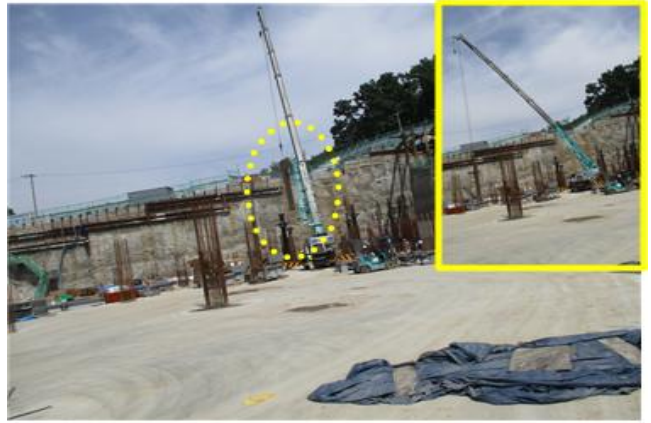
○ 낙하·비래 재해 예방(토목부)

- 자재의 운반이동중 낙하재해가 발생하지 않도록 하부에 근로자가 위치하지 않도록 교육관리 하고, 유도로프를 더 길게하여 작업 관리하기 바람
- ※ 산업안전보건기준에 관한 규칙 제14조(낙하물에 의한 위험의 방지)

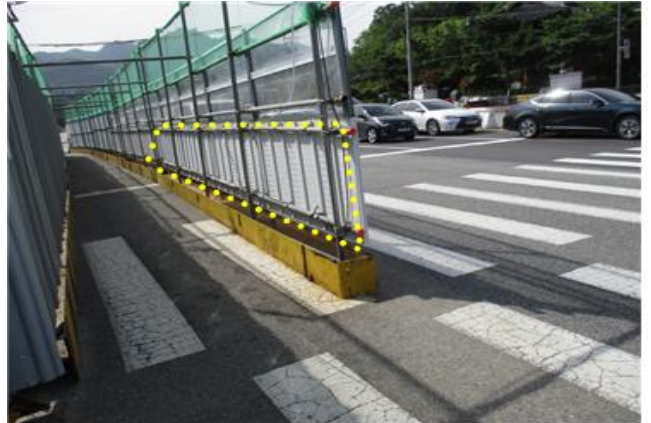
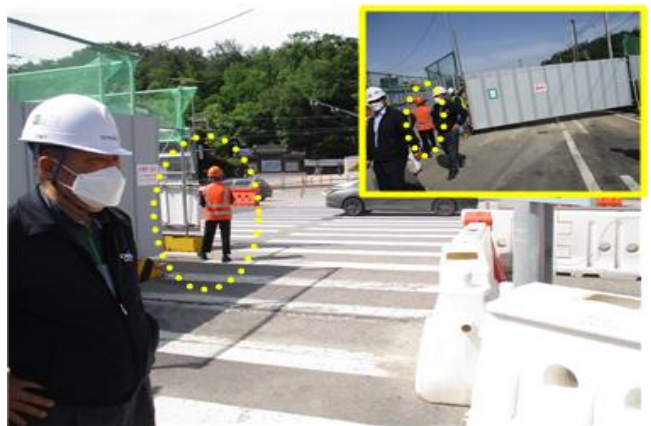
○ 기타 안전관리(토목부)

- 유출입구 구간 횡단보도에 휨스가 2단만 투명하게 되어 있으나, 소형차량이 보이지 않고 차량 운전자가 보행자가 보이지 않을 경우가 있으니 1단도 투명하게 하는 것 검토 요함.
- 보행도우미가 휨스옆 그늘에서 서 있으니, 종일 일사광선에 노출되어야 하고 하절기가 다가오므로 그늘막에서 신호가 가능하도록 조치 요함.
- 보행도우미의 위치가 횡단보도와 공사차량출입구를 왕래하므로 시기 및 유도내용을 명확하게 교육관리 요함.
- ※ 산업안전보건기준에 관한 규칙 제35조(관리감독자의 유해위험 방지 업무 등)

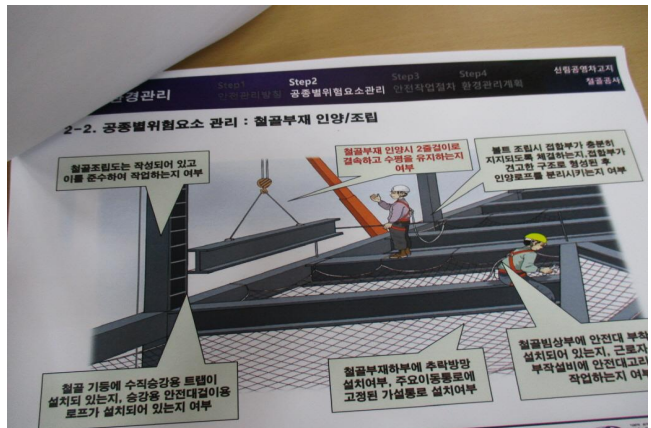
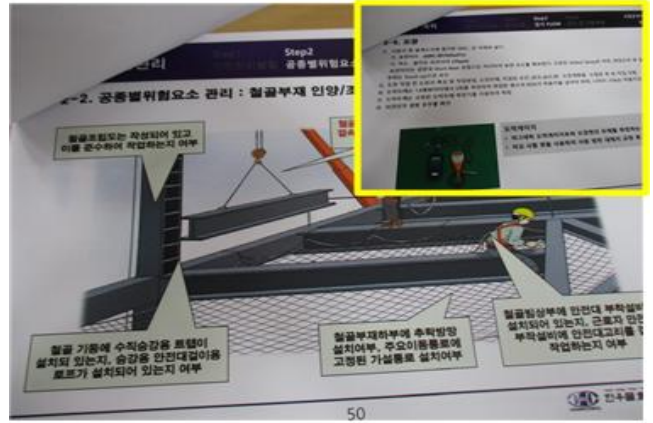
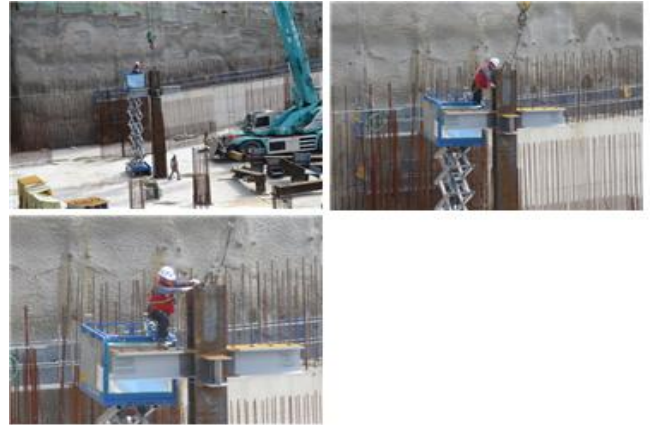
○ 시공계획 및 승인(토목부)

- 저류조에 철골작업을 진행중이며,
- 철골작업시공계획서에 구체적인 양중작업(기둥 및 보 철골이 상이하나 이에 관련된 내용이 없으며
- 부재의 체결과 관련한 상세한 내용이 누락됨.
- 기둥을 세울 때 철근의 상부단부에서 1회 조정하고, 기둥 상부에서 2차 조정하면서 발생하

는 여러 상황이 누락되어 있으니 시공계획을 위험요인을 판단하고 안전대책을 수립하여 작업 요함.

- 추후 도장작업을 실시할 때 안전대책을 수립하고 작업 요함.

※ 산업안전보건기준에 관한 규칙 제35조(관리 감독자의 유해위험 방지 업무 등), 제38조(사전 조사 및 작업계획서의 작성 등)

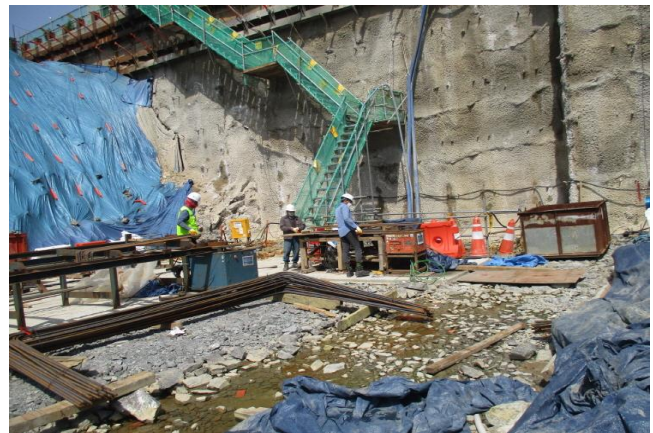
○ 가설통로 안전(토목부)

- 계단의 바로 하부에 철근작업장이 있으니 안전한 통행이 가능하도록 하기 바람.

※ 산업안전보건기준에 관한 규칙 제22조(통로의 설치)

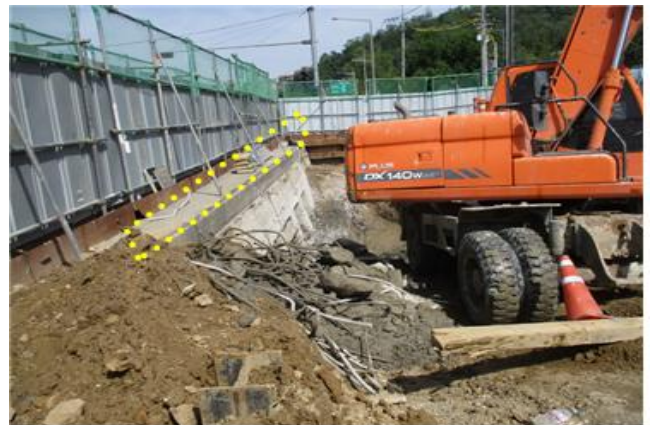
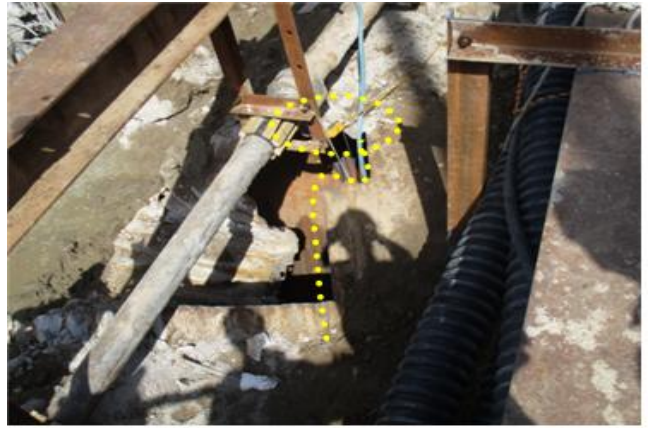
○ 추락재해 예방(토목부)

- 유출입부 집수정 철거하는 곳이 개구부가 되어 있으니 관리 요함.

- 기존 상수관의 절단상태가 불량하여 자상 및 찢림재해가 가능하고, 컨센트가 바로 위에 있어 추락재해 등의 위험이 있으니 관리 요함.

※ 산업안전보건기준에 관한 규칙 제42조(추락의 방지), 제43조(개구부 등의 방호 조치)

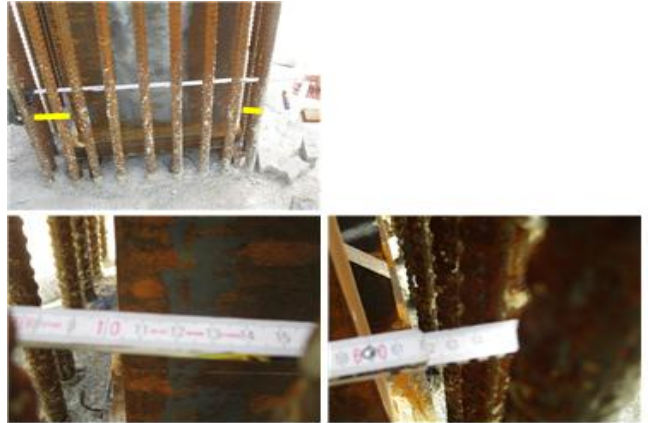
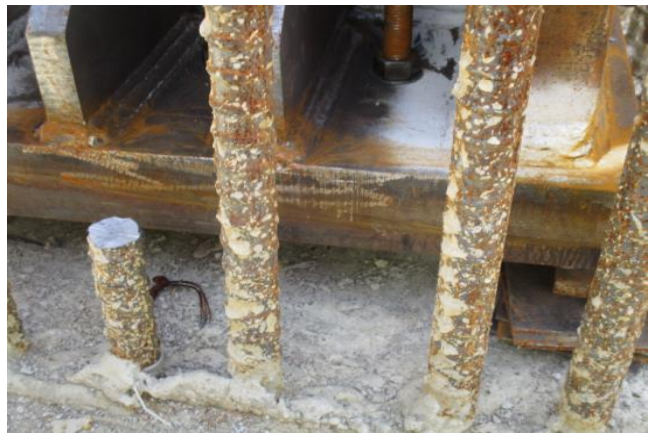
○ 품질관리(토목부)

- SRC 구조물로 철골과 철근이 대칭이 되지 않고 있으며
- 추후 위치조정 및 철골 하부 청소 등을 면밀하게 관리 요함.

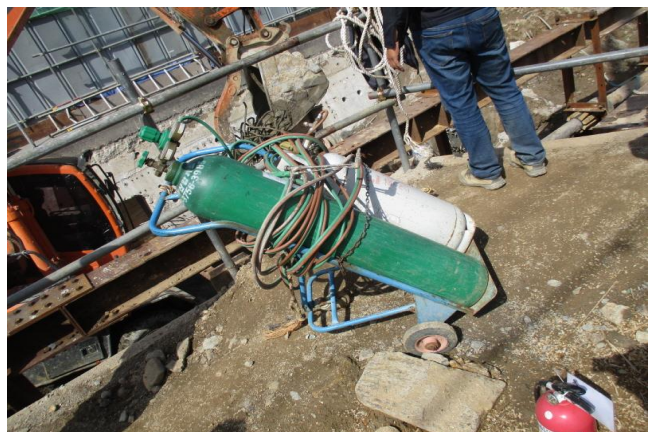
○ 화재/폭발/질식 재해 예방(토목부)

- 가스관의 외기온도 관리 요함.
- ※ 건설안전기본지침 공통-23(산소절단기 및 가스용기)
