정기(기동점검) 점검 결과보고

[강남순환도시고속도로 건설(8공구)]

- 점검일시 : 2021.06.16 (수)
- 점검결과
- ◆ 점검자 : 정달영

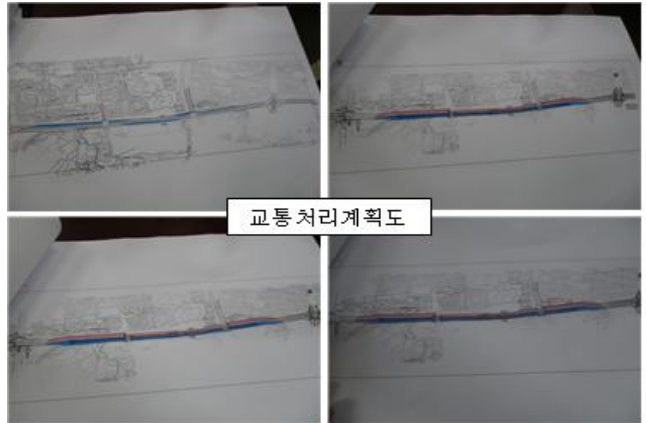
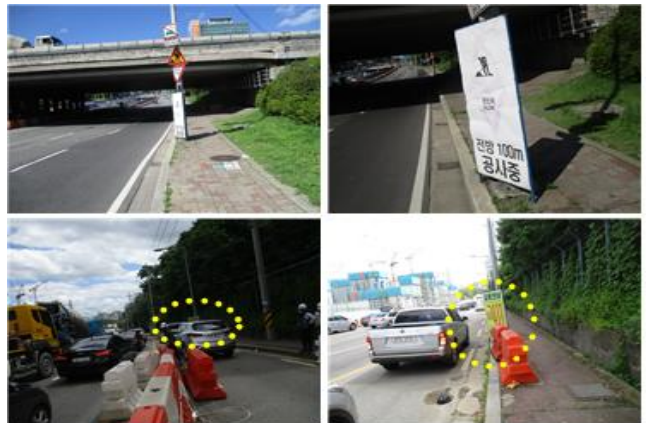
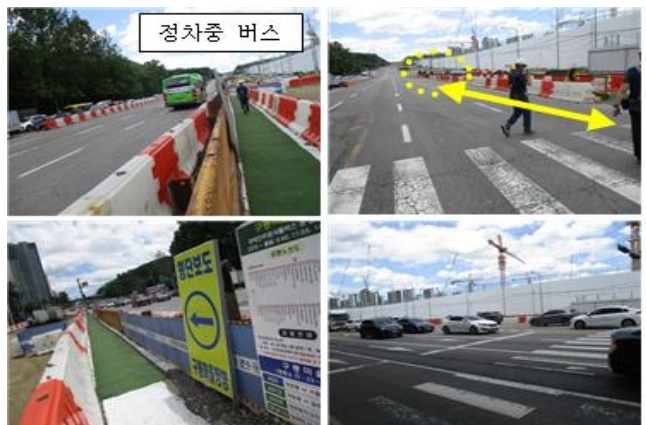
○ 기타 안전관리(토목부)

- [양재IC]교통표지판의 선명도가 낮으니 보완 요하며,
 - 대모지하차도는 교통처리계획도는 교통표지판, 보행표지, 보행로의 우회 등 구체적인 계획안이 누락되었으며
 - 표지판의 위치가 차량운전자가 잘 보이지 않는곳에 있거나
 - 버스정류장이 사거리에서 100 m도 이격되지 않은 상태에서 차로를 점유하고 있는 형태로 교통사고의 위험성이 높으니
 - 대모지하차도의 전반적인 교통처리를 세부적으로 검토하기 바람.
- ※ 산업안전보건기준에 관한 규칙 제35조(관리감독자의 유해위험 방지 업무 등), 제38조(사전조사 및 작업계획서의 작성 등)

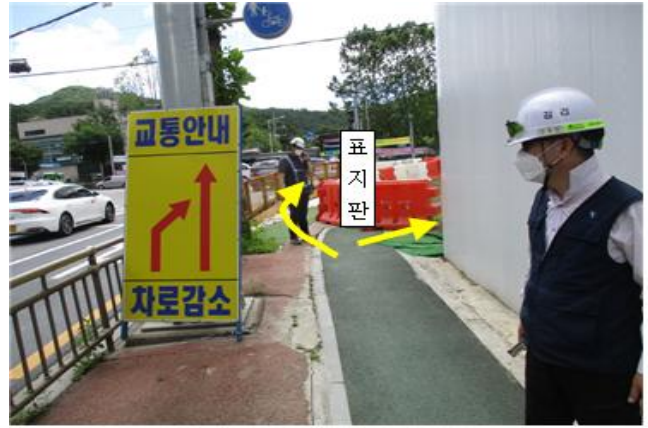
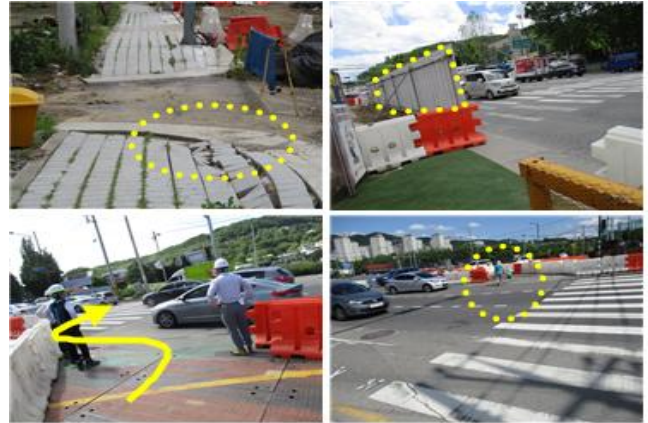
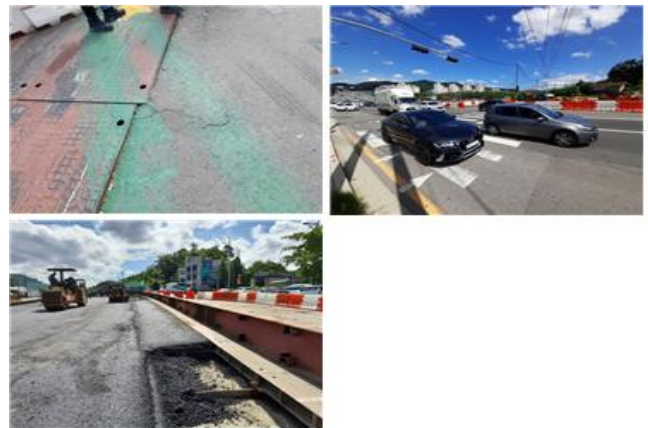
○ 기타 안전관리(토목부)

- 보행로가 단절되거나 방향이 양방향으로 갈래질 때는 방향을 표기 요함.
 - 보도블럭이 많이 파손된 곳은 전도재해 등이 발생할 수 있으니 정리 요함.
 - [대모]사거리웁스를 투명으로 설치하여 차량 운전자와 보행자가 서로를 인지하도록 정리
 - [매현]횡단보도와 대기위치가 서로 어긋나서 보행자 안전이 확보되지 않을 수 있으니 조치 요함.
 - [매현]포장현장 횡단보도부에서 복공부단차가 있고 방향이 어긋나 있으므로 통행시 차량과 간섭되므로 통제선이 필요함.
 - [매현] 교통우회처리시 신규포장과 복공단차부는 완만하게 조정하여 관리 필요함.
- ※ 산업안전보건기준에 관한 규칙 제35조(관리감독자의 유해위험 방지 업무 등)

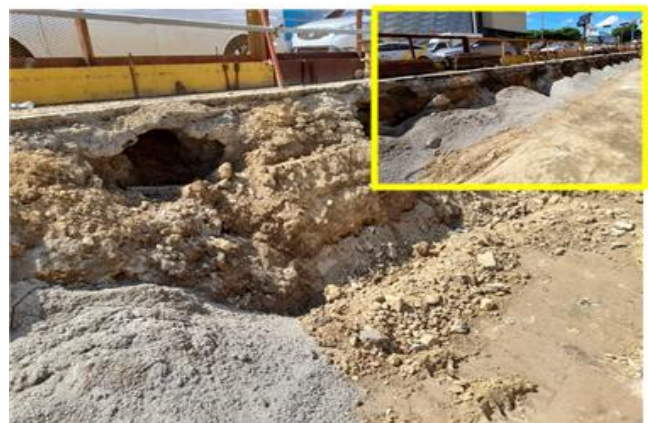
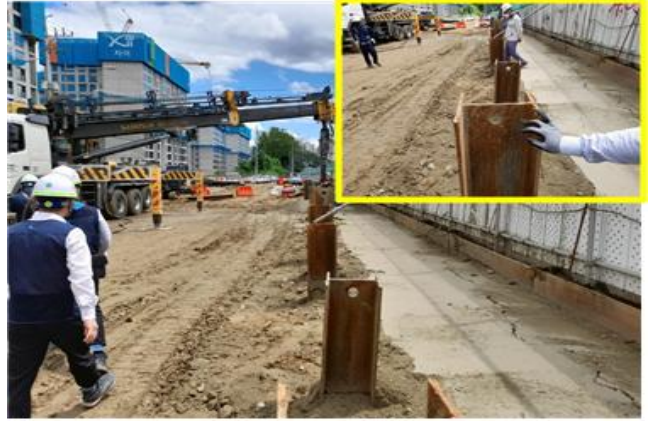
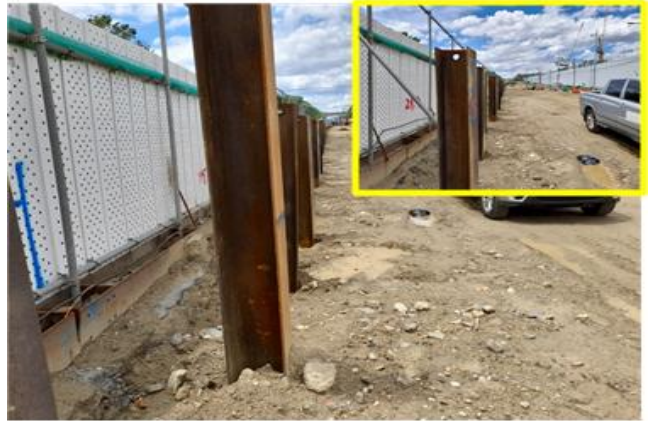
○ 흙막이가시설 안전(토목부)

- [매현] H-pile 인발부 되메우기 관리철저 및 측면토사 붕괴되지 않도록 관리 요함.
 - [대모]한전전력구 H-pile 시공위치 및 경사도 관리 요함.
 - [대모] 개포1단지 지하차도 pile 시공연직도 허용기준 여부 확인이 필요함.
- ※ 산업안전보건기준에 관한 규칙 제346조(조

립도), 제347조(붕괴 등의 위험 방지)

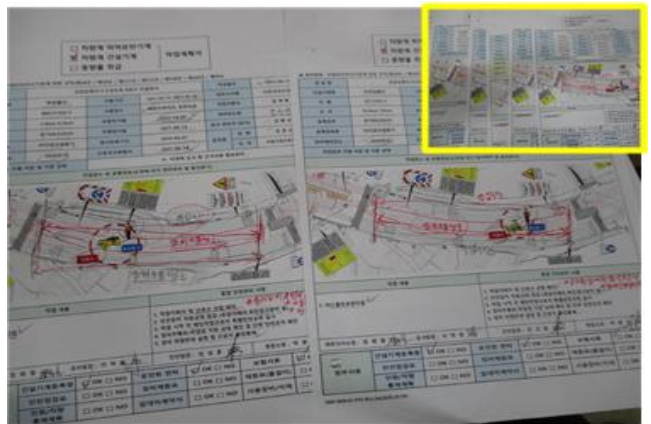
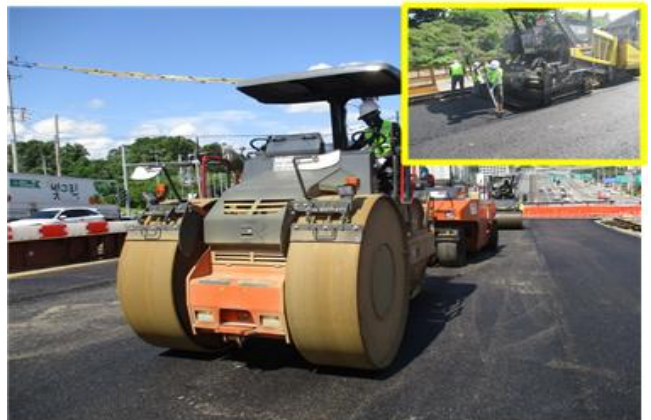
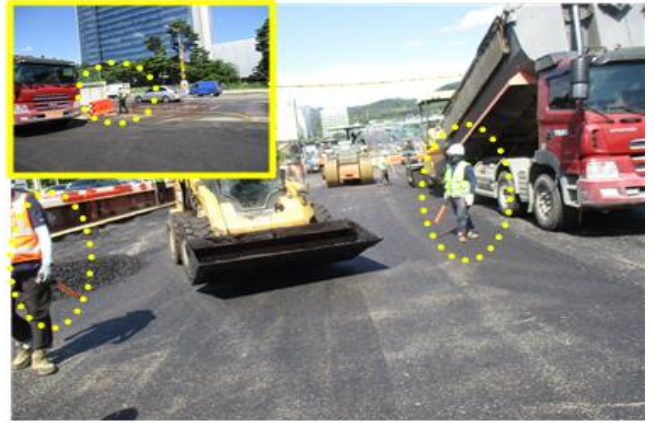
○ 시공계획 및 승인(토목부)

- [매현] 아스콘포장을 하는 장비가 롤러3종, 디스트리뷰터 등 다양한 장비가 같은 장소에서 순차적으로 혹은 동시에 작업을 진행중이며 신호수3인이 1인은 출입구, 2인은 현장에서 유도중임.

- 장비작업계획서에는 각 장비당 1인의 신호수 및 지휘자가 있는 것으로 표현되어 있으며
- 실제 장비는 여러대가 많은 작업자와 작업이 진행되므로 협착 재해 등의 발생위험이 높음.
- 여러장비가 동시작업시의 지휘자, 신호수 등의 배치, 작업구획의 설정, 작업의 순서 등을 고려한 작업계획을 수립할 필요가 있음.
- 위 신호수는 장비운전자, 작업자 등이 식별할 수 있는 복장을 하여 지휘 및 신호에 대한 유효성을 가지도록 관리 요함.

※ 산업안전보건기준에 관한 규칙 제35조(관리 감독자의 유해위험 방지 업무 등), 제38조(사전 조사 및 작업계획서의 작성 등)

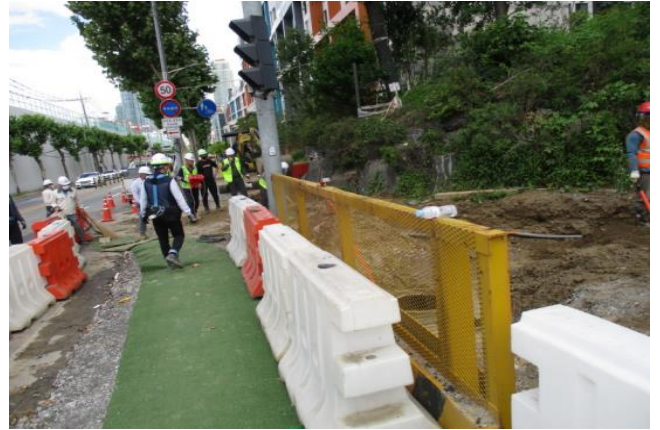
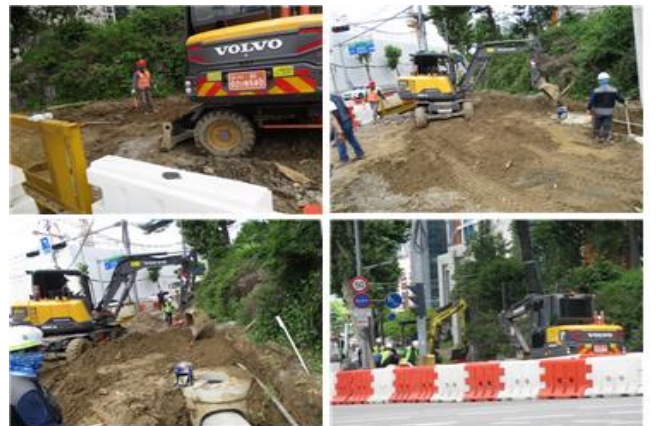
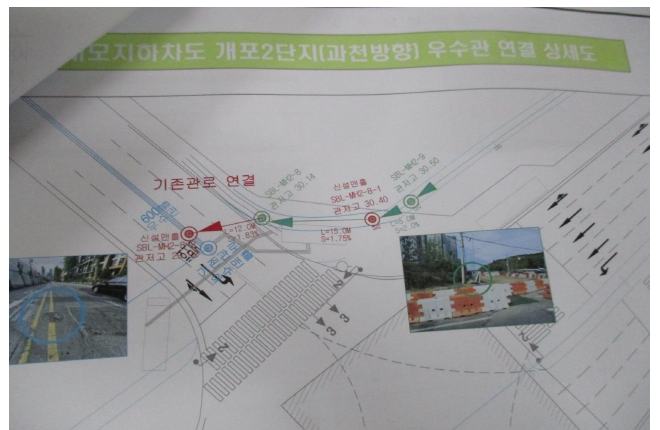
○ 시공계획 및 승인(토목부)

- [대모] 우수관 공사 현장은 굴삭기 및 작업자 다수 그리고 인근아파트 현장의 작업자들이 인접하여 동시 작업중이나
 - 동시 인접작업에 의한 위험도 도출, 관리방안이 계획서에 수립되어 있지 않으며
 - 신호수의 위치가 운전자와 작업자가 볼 수 있는 위치에 있지 않는 등 신호수의 위치선정 및 작업내용에 대한 이해가 부족하니 신호수 투입시 장비위치, 작업자위치 등에 따른 신호수위치와 관리방법을 철저히 교육하고 투입관리 하기 바람.
- ※ 산업안전보건기준에 관한 규칙 제35조(관리감독자의 유해위험 방지 업무 등), 제38조(사전조사 및 작업계획서의 작성 등)

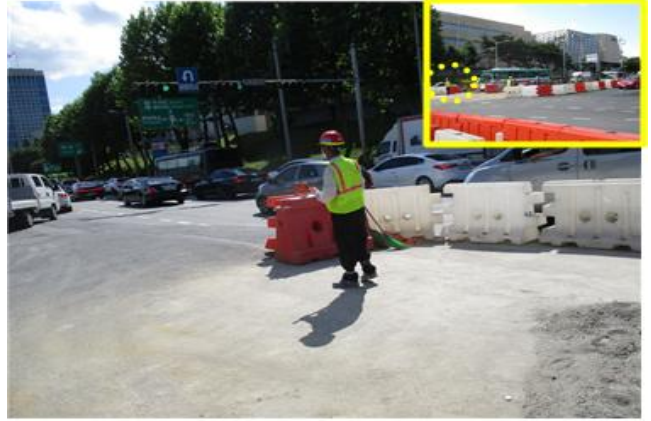
○ 보건 관리(토목부)

- [매현] 신호수는 그늘막 등을 설치하여 여름철 보건재해가 발생하지 않도록 관리 요함.
※ 산업안전보건기준에 관한 규칙 제567조(휴게시설의 설치)

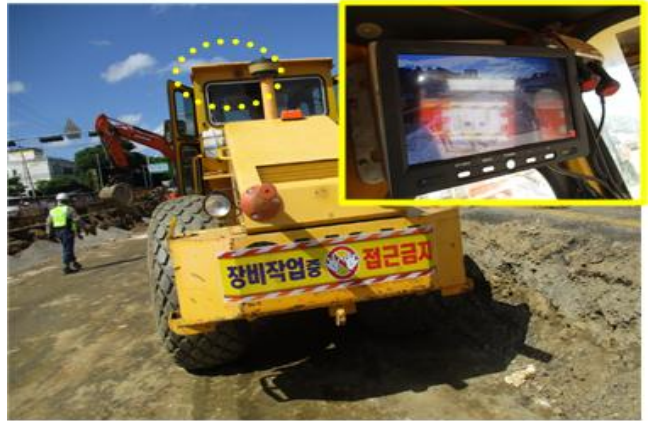
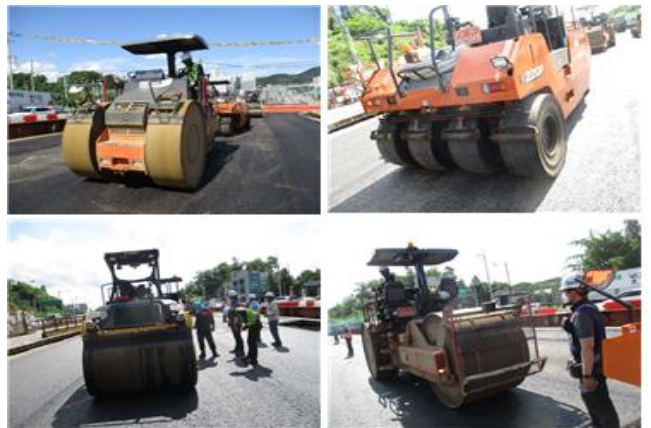
○ 건설기계 안전(토목부)

- [매현] 롤러의 후방카메라 위치가 사각을 보지 못하므로 작업방법, 후방카메라 위치 등 교정 요함.
- [매현] 아스콘 포장 작업장의 롤러 들이 후방 카메라 위치가 사각 시야를 확보하지 못한 경우 나 후방 작업원 경광등이 고장난 경우, 혹은 경고음의 음량이 주변 소음에도 불구하고 충분한지 확인하고
- 다양한 종류의 장비가 동시다발적으로 작업하는 현장이면서 특히 롤러의 경우 후방사각이 크게 존재하는 장비이므로 협착재해가 발생하지 않도록 철저하게 관리하기 바람.
- ※ 건설안전기본지침 공통-29(건설기계)
- ※ 건설공사장 안전관리지침 p131 건설기계-001(건설기계)

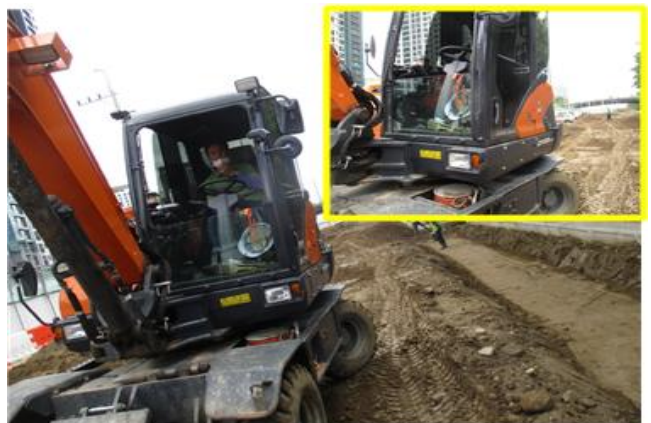
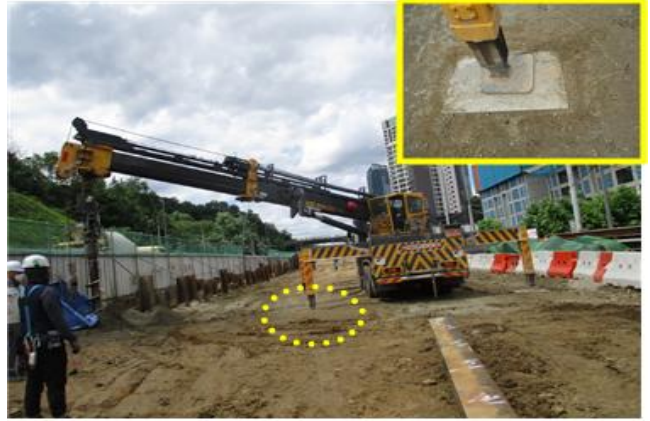
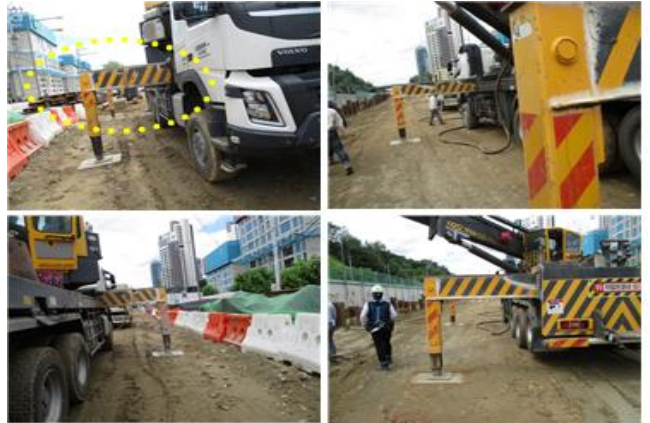
○ 건설기계 안전(토목부)

- [대모] 굴삭기 전면유리 개방한 상태에서 안전모를 미착용하고 작업중이니 낙하비래 재해 등이 발생하지 않도록 관리하기 바람.
- 상기 기계의 장비실명제카드 부착 요함.
- [대모] 항타기 아웃트리거 받침이 침하되어 있으니 부등침하에 의한 전도재해 등을 방지하기 위하여 현장 지지지반 상태 관리 요함.

- 상기 항타기 아웃트리거 완전인출되지 않았으니 장비사용시 관리감독 요함.
 ※ 건설안전기본지침 공통-29(건설기계)
 ※ 건설공사장 안전관리지침 p131 건설기계-001(건설기계)

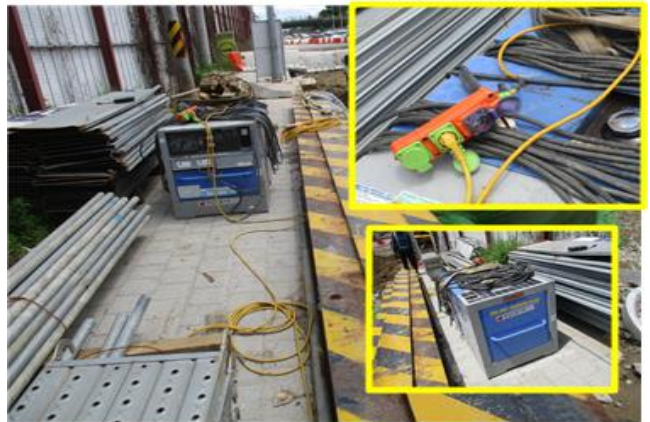
○ 감전재해 예방(토목부)

- [대모] 발전기를 이용하여 전기를 수전하여 작업하는 곳에서 분전반을 경유하지 않고 누전차단기가 설치된 가설전선을 이용하고 있으며
 - 발전기의 접지, 가설전선의 수시점검 등을 통하여 감전재해가 발생하지 않도록 철저히 관리 요함.
 ※ 건설안전기본지침 공통-17(가설전선), 공통-19(이동식발전기)

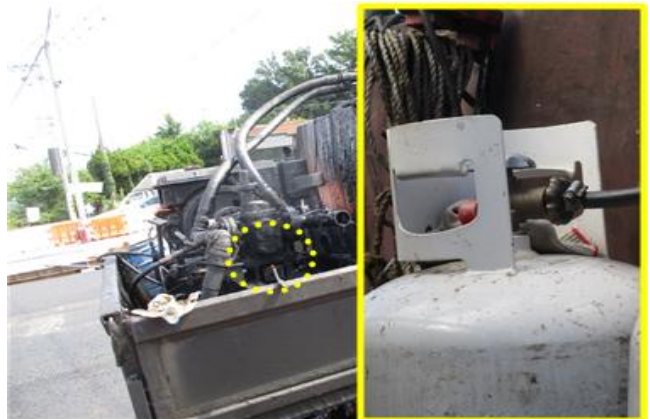
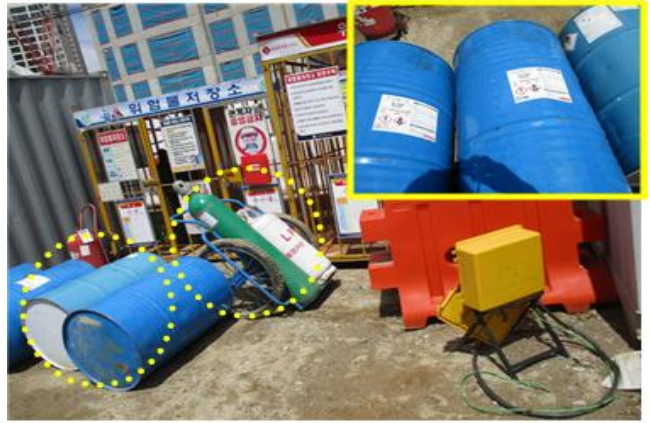
○ 화재/폭발/질식 재해 예방(토목부)

- [매현] 연소중인 LPG가스관의 역화방지장치 설치 요함.
 - 위험물보관소에 사용하지 않는 가스용기 및 물질안전보건자료 분리보관 요함.
 - 가스용기의 외기온도 관리 요함.
 ※ 건설안전기본지침 공통-23(산소절단기 및 가스용기), 공통-24(위험물보관소)

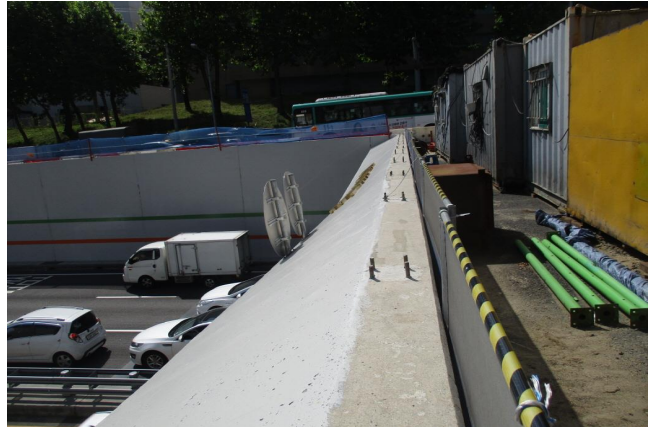
○ 낙하·비래 재해 예방(토목부)

- [매현] 상부 난간설치시 차로통제 순서 및 작업순서 등을 계획하고 관리하여 낙하재해가 발생하지 않도록 철저하게 시공관리 요함.
- ※ 산업안전보건기준에 관한 규칙 제14조(낙하물에 의한 위험의 방지)

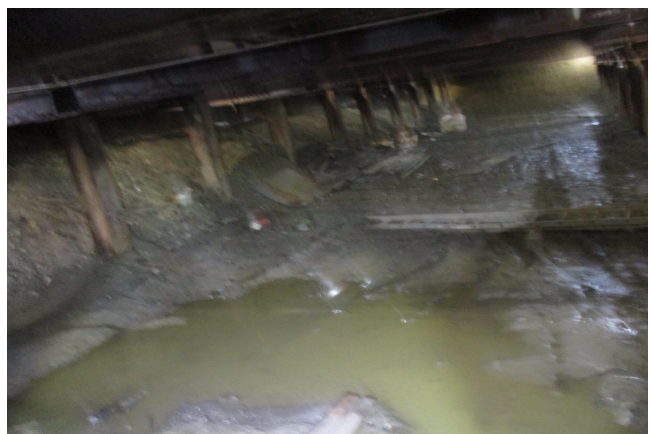
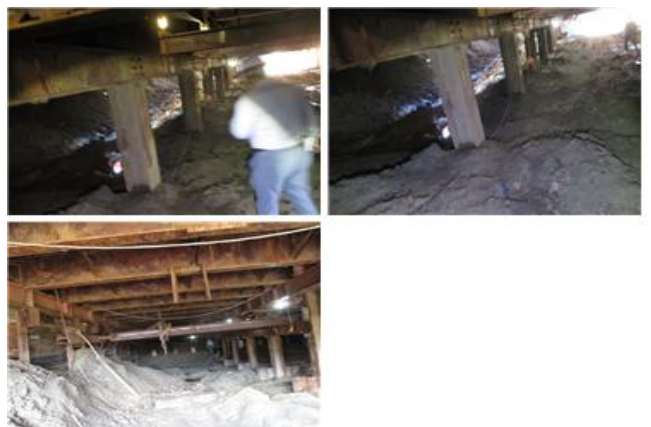
○ 가설통로 안전(토목부)

- [매현] 복공판 하부는 체수 및 단차, 조도관계 등에 의한 발빠짐, 전도재해 등이 발생할수 있으니 안전한 통로가 되도록 통행구역의 확보, 양수, 작업시 조도확보 등 조치 요함.
- ※ 산업안전보건기준에 관한 규칙 제22조(통로의 설치)

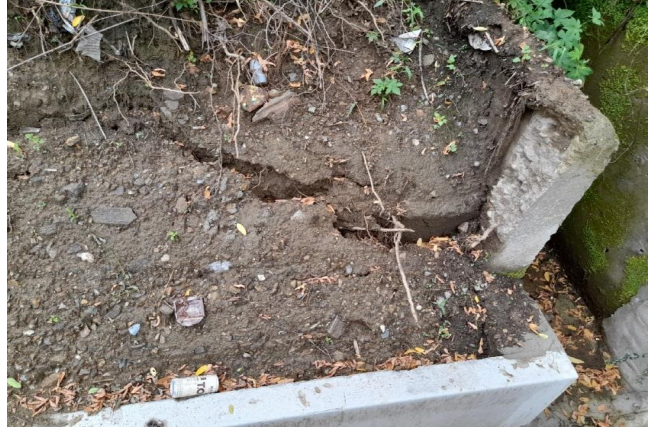
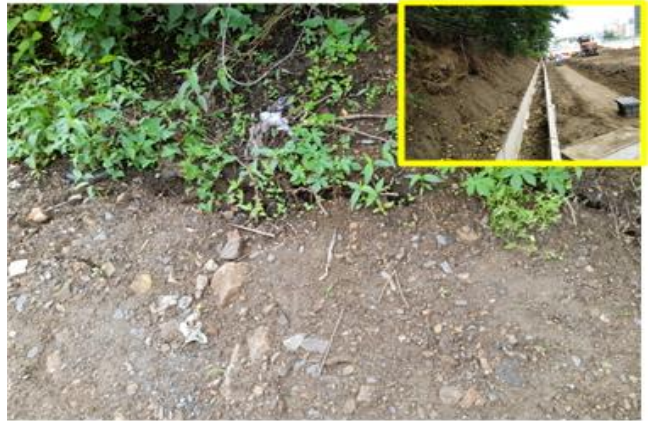
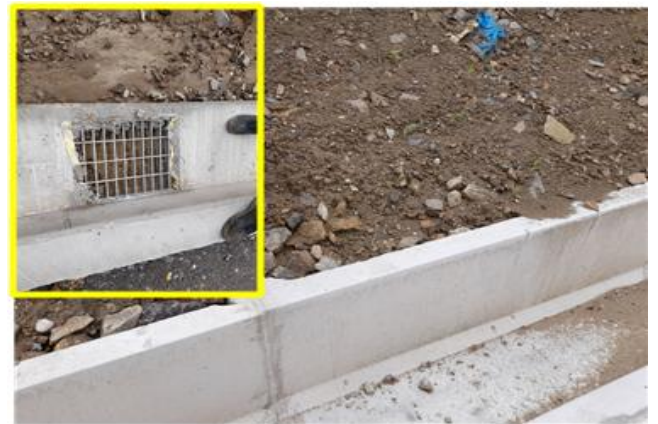
○ 사면 안전(토목부)

- [대모] 사면부의 기존표면 보호블럭콘크리트는 강우시 활동우려가 있으므로 관리가 필요함.
 - 굴착후 불임토사가 원지반사면과 이격 균열 발생되어 강우에 대한 보호대책 요구 됨.
 - 개포2단지 U형 배수로는 사면유입수가 원활하게 배수로로 유입되도록 토공관리가 필요함.
- ※ 산업안전보건기준에 관한 규칙 제50조(붕괴 낙하에 의한 위험 방지)

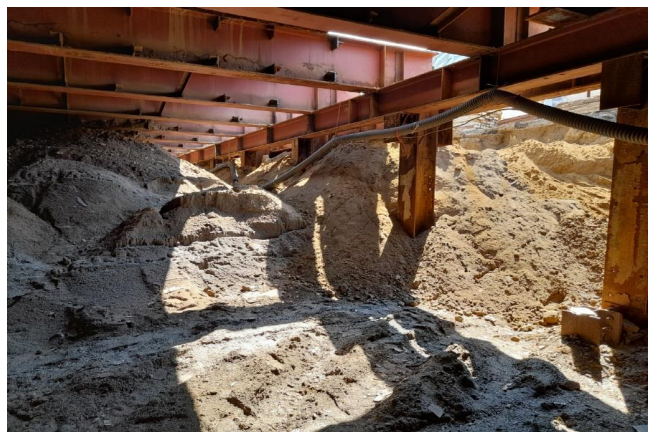
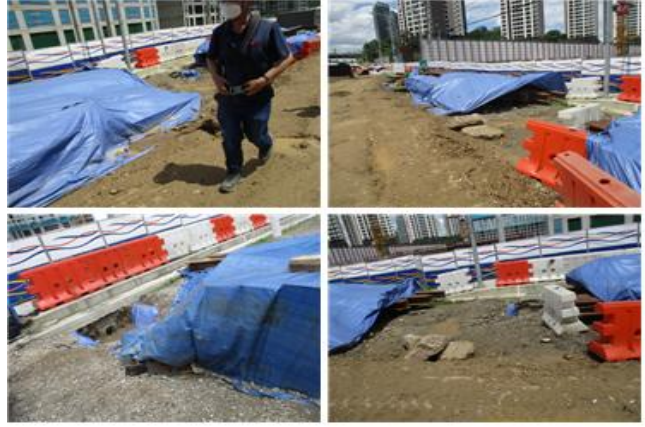
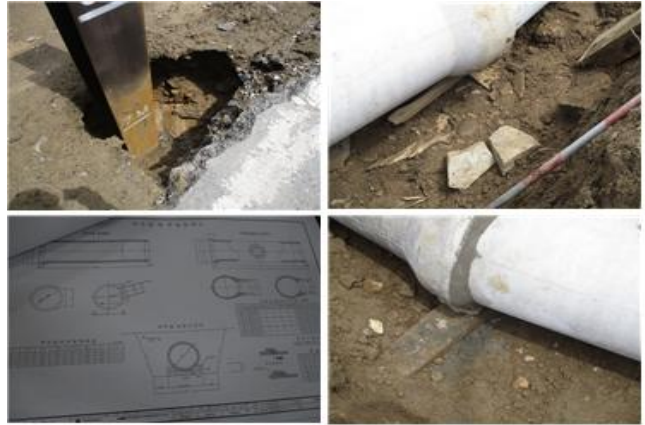
○ 품질관리(토목부)

- [매현] 복공하부 토사적치 부위는 공간확보후 되메우기 시공계획에 따라 다짐관리 시행이 필요함.
- [대모] 대모지하차도 작업공간들은 산재해 있으며 우기대비 침사지 및 배수로의 정비가 필요하고
- 자재를 낮은 곳에 배치하여 침수 되는 등의 위

험이 있으니 조치 요함.

- 우수관 작업구간 베드에 대한 시공계획, 상세도가 부족하니 보완요함. (콘크리트 베드 타설시 현재 콘크리트 블록 사용하여야 하나 현재 목재 사용 등)

- 파일 모래채움 등이 강우로 인하여 손상된 곳 보완 요함.
