정기(기동점검) 점검 결과보고

[국회대로 지하차도 및 상부공원화(2단계)건설공사 1공구]

- 점검일시 : 2021.12.23 (목)
- 점검결과
- ◆ 점검자 : 최영준

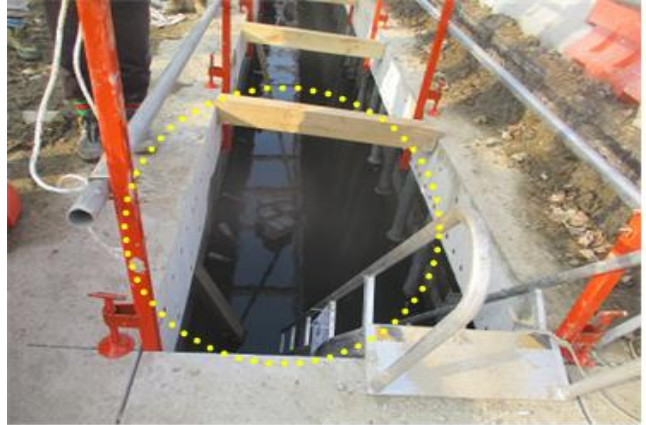
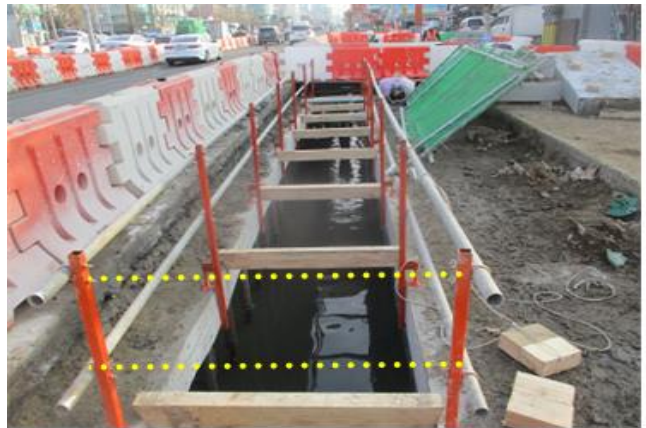
- 1-1) 기존 하수암거 상부 절단 완료 구간 시점 (작업자 진입로) 및 종점부에 수직개구부가 발생되어 작업자 이동시 추락재해 발생우려가 있으니 안전난간을 추가설치하여 관리하기 바라며,
- 1-2) 하수박스 내부에서 작업을 실시하는 작업자를 대상으로 밀폐작업에 준하여 출입을 통제하여 관리하기 바람.

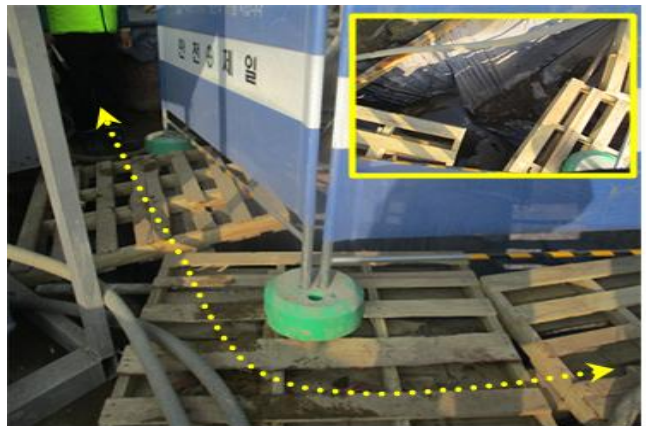
- 2) 인천방향 그라우팅 배합기 주변에는 굴착부에 목재팔레트를 이용하여 작업자가 통로로 사용하고 있어 작업자 전도 등의 안전사고 발생우려가 있으니 조치하여 관리하기 바람.

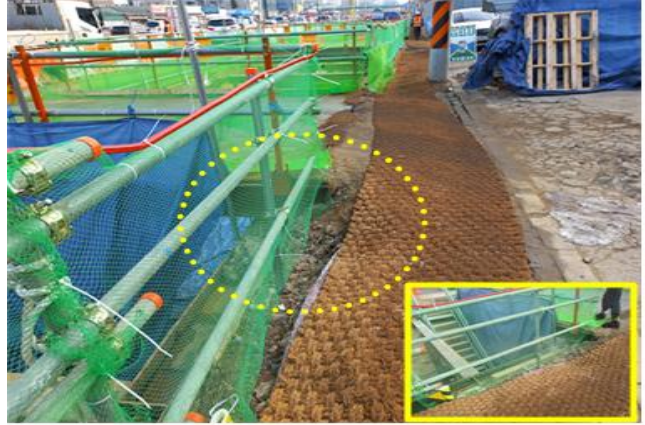
- 3) 수로암거 가시설 설치구간 상부 단차발생으로 주변 보행자 안전사고 및 하부 작업자 낙하우려가 있으니 보완을 실시하기 바람.
 ※ 산업안전보건 기준에 관한 규칙 제3조(전도의 방지), 제14조(낙하물에 의한 위험의 방지)

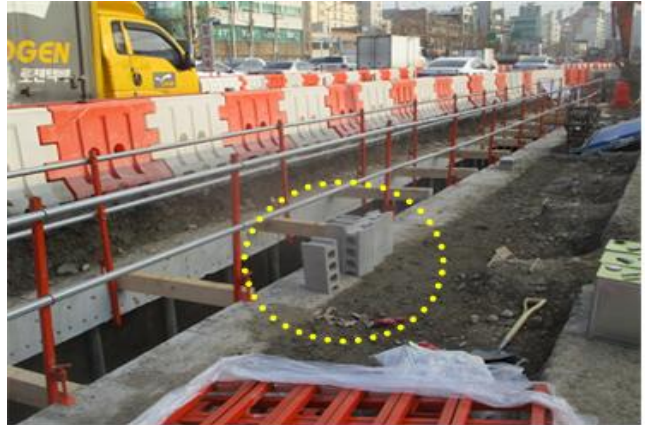
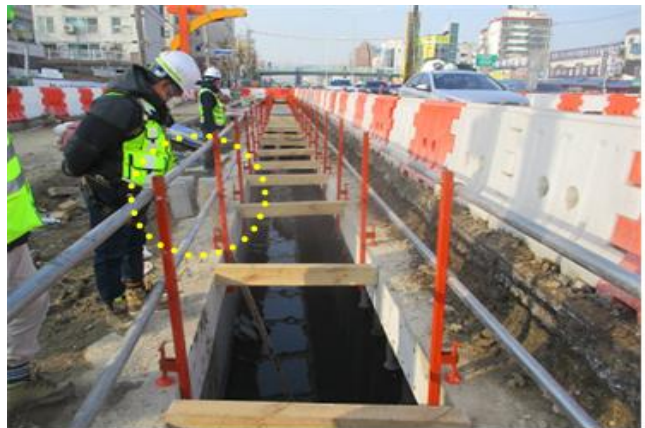
- 4) 기존 박스암거 절단완료 구간 상부에는 시멘트 블록 자재가 방치되어 있어 작업자 이동 등 외력에 의한 충격으로 하부 작업구간으로 낙하할 우려가 있으니 낙하우려가 없는 안전한 곳으로 이동조치하기 바람.
 ※ 산업안전보건 기준에 관한 규칙 제14조(낙하물에 의한 위험의 방지)

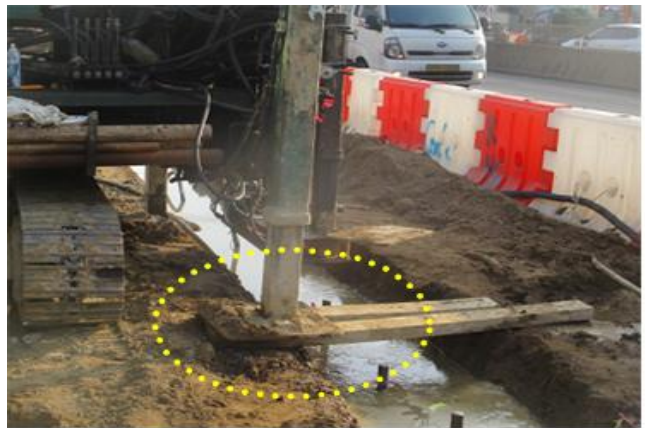
- 5-1) 인천방향 차수 그라우팅 작업구간 천공기 아웃트리거가 여건상 굴착상부에 걸쳐져 있는 목재에 지지되어 있어 작업중에 발생하는 충격 등으로 전도 우려가 있으니 즉시 보완 조치하기 바람,
 - 평탄하지 않은 지반상부에 아웃트리거 깔판을 설치하여 작업 중에 있으니 재발되지 않도록 조

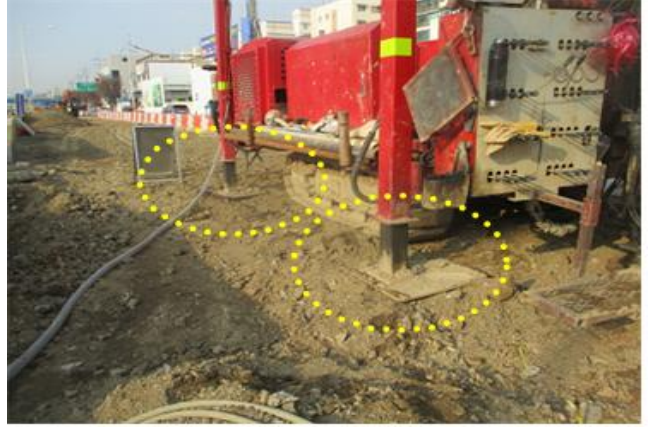
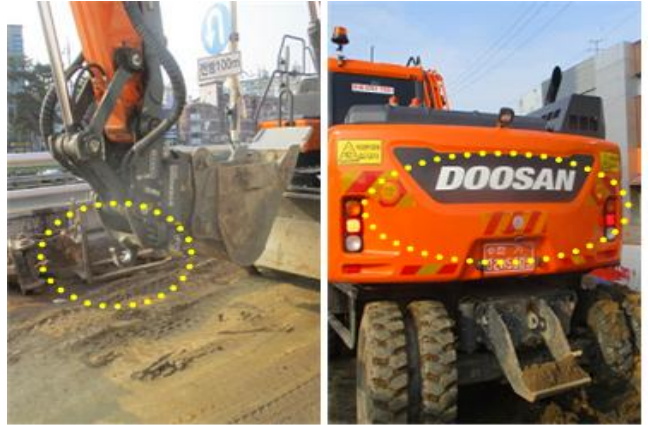
- 5-2) 또한, 일부 굴착기는 흙해지장치 및 협착 금지봉 미설치된 상태로 작업중에 있으니 천공기 및 기타 건설기계 관련 조종원 전원을 대상으로 재발되지 않도록 특별 안전교육(사고사례 중심)을 실시하여 관리하기 바람.

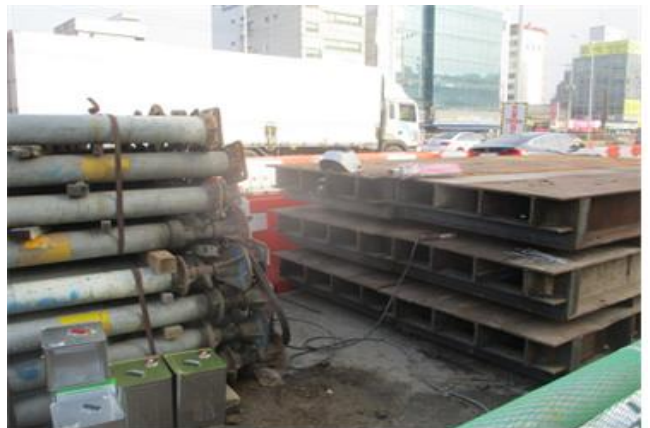
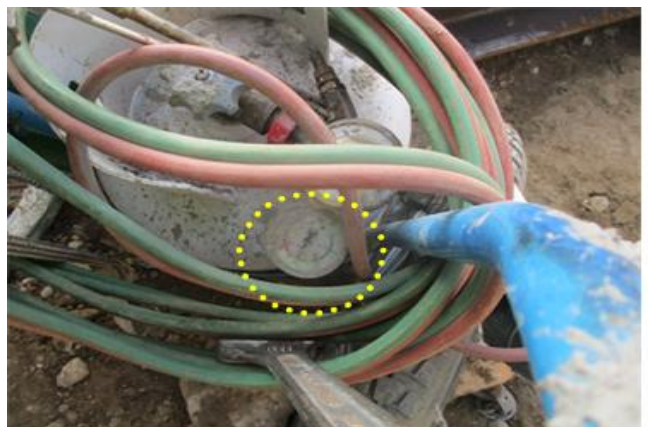
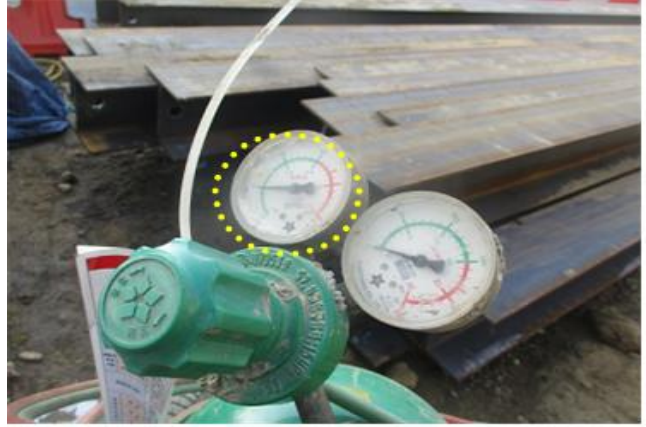
- 6-1) 용접작업이 예정구간 등 화재발생우려가 있는 모든 곳에는 상황발생시 초기진압이 가능한 소화기를 상시 비치하여 관리하기 바람,

- 6-2) 작업구간에 사용되고 있는 가스용기의 일부 압력게이지가 망실된 상태로 확인되니 보완하기 바람

- 6-3) 전 구간 작업자를 대상으로 동절기 대비 화재예방 특별 교육을 실시하기 바람.

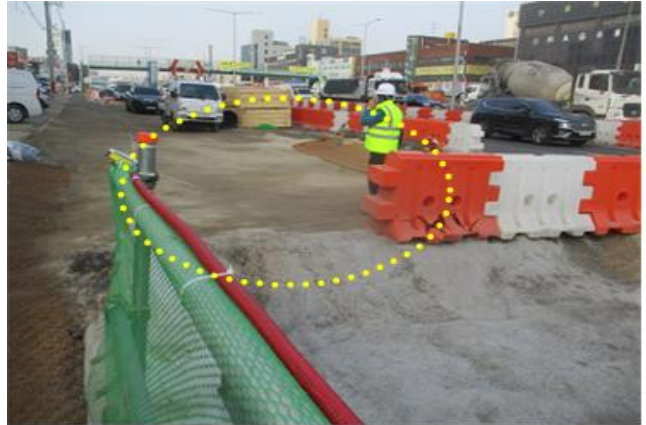
- 7) 작업구간이 여러 개소에서 산발적으로 이뤄지고 있어 작업장 출입통제관리가 소홀할 수 있으니 전 작업구간에 대하여 통제여부를 확인하고 관리하기 바람.
