대형공사장주변 공공하수도 점검 및 유지관리강화

우기 대비 지하철, 재개발 및 재건축 등 대형공사장 주변 하수관로 및 수방대책에 대한 현장점검을 실시하고, 유지관리체계를 강화하여 침수피해 및 안전사고를 예방하고자 함.

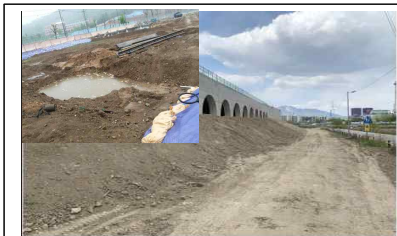
사면 보호시설, 침사지 미설치

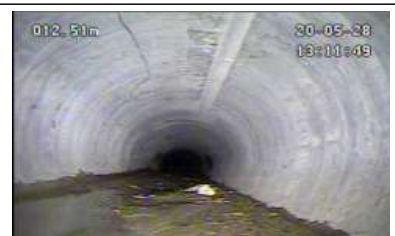
하수관로내 토사유입

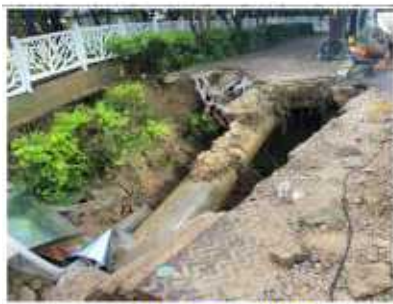
① 하수도관 파손

- 우기철 장기간 집중호우에 의한 지하철 공사장 주변 지반 연약화에 따른 토사유실로 인하여 흙막이 배면부 침하 및 지하시설물 파손
 - 지하철 공사 현장 80m구간 흙막이 배면부 침하로 인하여 보도구간 침하 등 크랙이 발생하였고, 복공판과 연결부 등에서 동공 다수 발생

- 공사 시행자 부담으로 하수도 시설물 원상 복구
- 항구 복구 및 재발방지 등을 위한 시공계획서 징구
 - 배면부 침하 방지를 위한 흙막이 차수에 관한 사항 등
- 지하철 공사장주변 하수시설물 특별 합동점검 실시(區, 시공사)

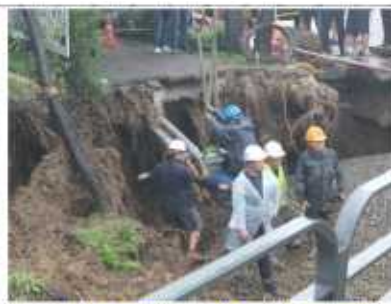
② 상수도관 파손 및 복구

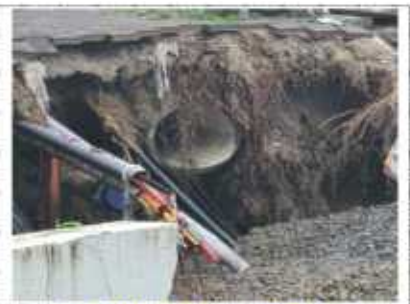
③ 통신케이블 등 단선

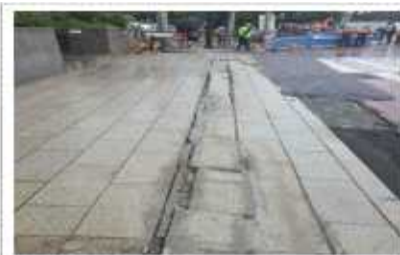
시원애 산후조리원 보도 침하

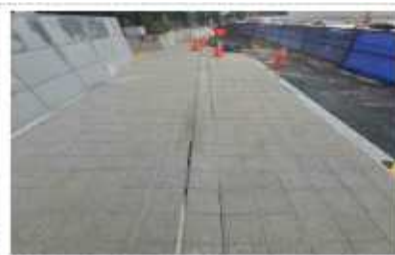
서울케어링하우스 보도 크랙

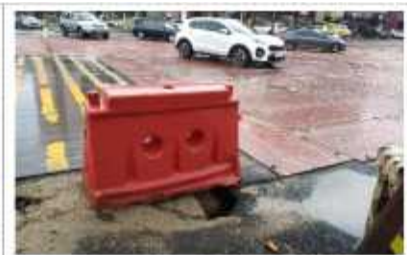
암사민물장어 앞 동공 발생

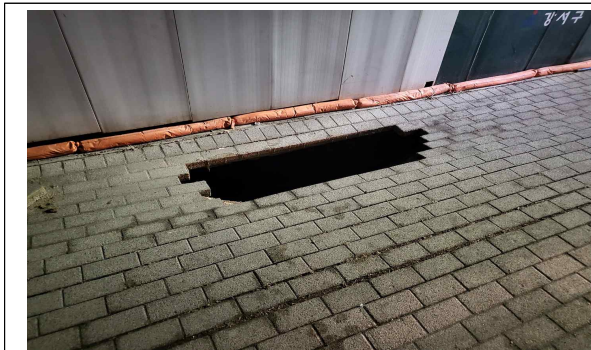
보도 지반침하(동공)

- 건축공사장 지하 가시설 시공과정에서 오수분기관 파손 및 건축자재(시멘트풀)가 공공하수도로 유입되어 배수불량, 토사 유실로 인한 지반침하(동공) 발생

- 시설물 원상복구 및 건축공사장 관계자 행정처분 시행
 - (시공사) 원상복구 및 과태료 처분, (감리단) 관리소홀 벌점부과
- 대형 공사장주변 공공하수도 점검 및 유지관리 강화
 - 건축공사장 주변 하수도 점검강화 및 준공 전 CCTV조사 시행

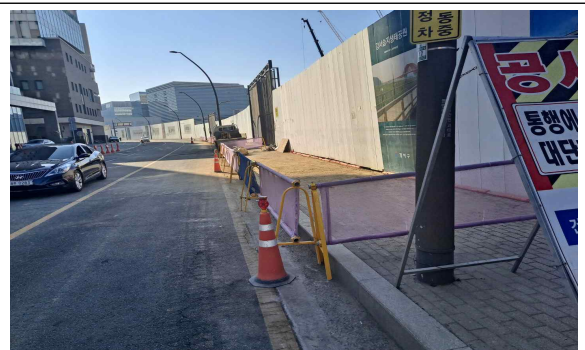
응급복구 및 현장 통제

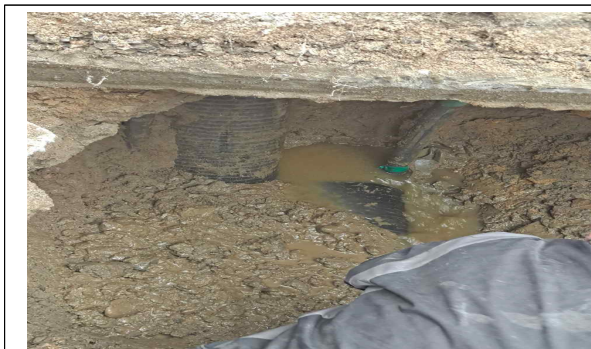
오수분기관 파손 및 연결상태 불량

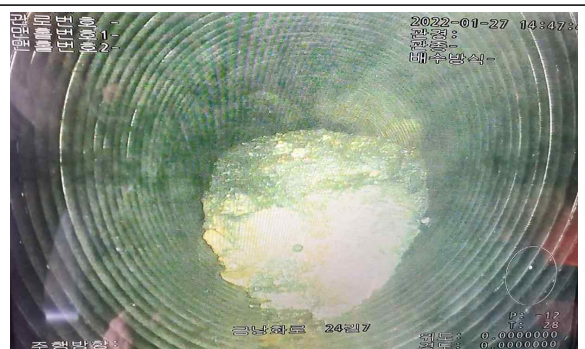
건축자재(시멘트풀) 유입으로 관 폐색
