□ 사고 개요

- 일 시 : 2020. 8. 9.(일) 04:30
- 장 소 : 강동구 암사동 지하철 현장 주변
- 피해내용 : 보도침하 및 주변 지하시설물(하수도, 상수도, 통신) 파손
 - 하수도관 D600mm, L=25m
 - 상수도관 D200mm 파손 및 통신케이블(SKT, KT 등) 단선

- 일 시 : 2022. 1. 23.(일) 20:32경
- 장 소 : 강서구 마곡동 755-5 건축공사장주변
- 피해내용 : 보도 지반침하(동공) 발생 및 보행자 1명 부상

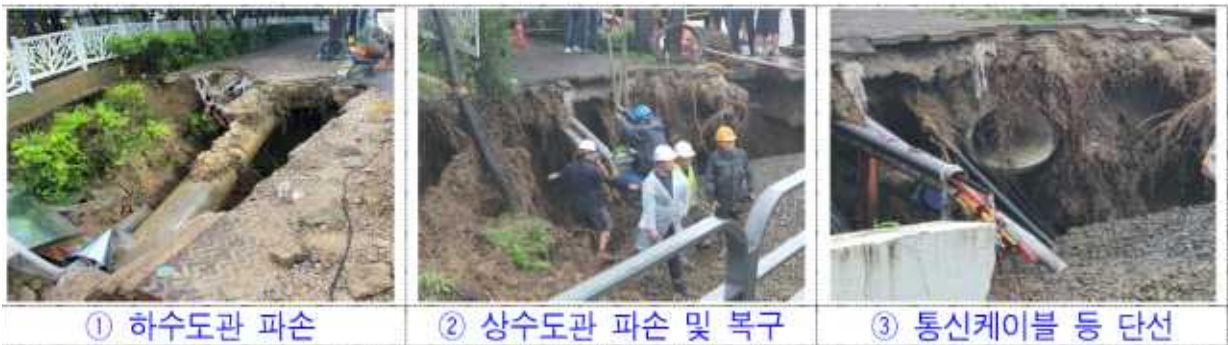
- 우기철 장기간 집중호우에 의한 지하철 공사장 주변 지반 연약화에 따른 토사유실로 인하여 흙막이 배면부 침하 및 지하시설물 파손
 - 지하철 공사 현장 80m구간 흙막이 배면부 침하로 인하여 보도구간 침하 등 크랙이 발생하였고, 복공관과 연결부 등에서 동공 다수 발생

- 공사 시행자 부담으로 하수도 시설물 원상 복구
- 항구 복구 및 재발방지 등을 위한 시공계획서 징구
 - 배면부 침하 방지를 위한 흙막이 차수에 관한 사항 등
- 지하철 공사장주변 하수시설물 특별 합동점검 실시(區, 시공사)

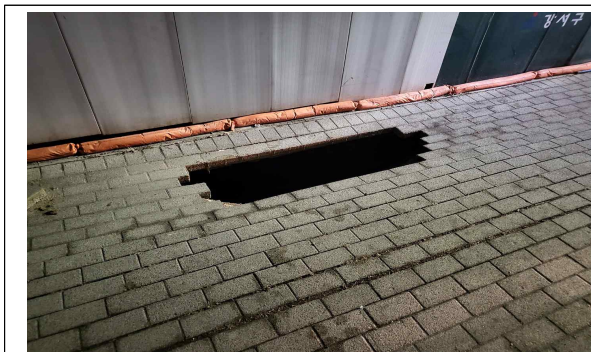
보도 지반침하(동공)

- 건축공사장 지하 가시설 시공과정에서 오수분기관 파손 및 건축자재(시멘트풀)가 공공하수도로 유입되어 배수불량, 토사 유실로 인한 지반침하(동공) 발생

- 시설물 원상복구 및 건축공사장 관계자 행정처분 시행
 - (시공사) 원상복구 및 과태료 처분, (감리단) 관리소홀 벌점부과
- 대형 공사장주변 공공하수도 점검 및 유지관리 강화
 - 건축공사장 주변 하수도 점검강화 및 준공 전 CCTV조사 시행

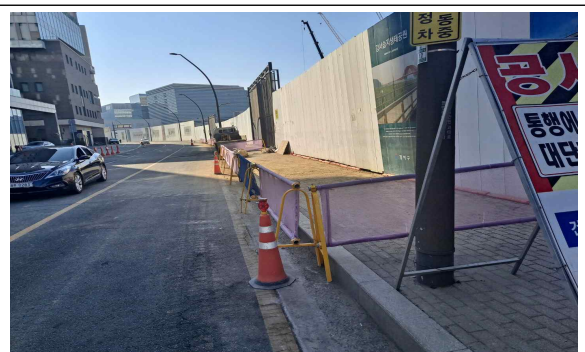
응급복구 및 현장 통제

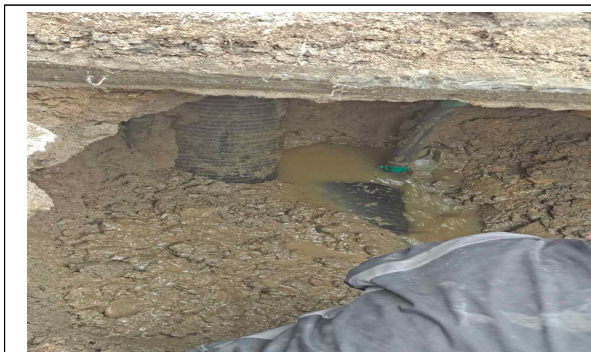
오수분기관 파손 및 연결상태 불량

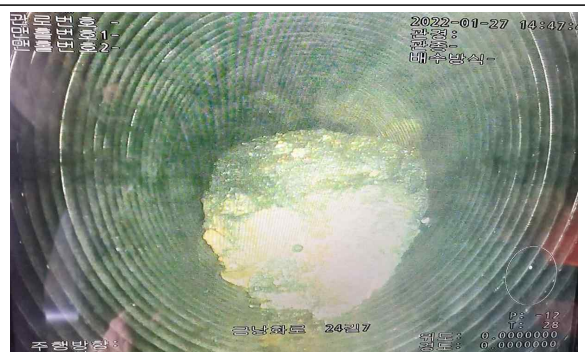
건축자재(시멘트풀) 유입으로 관 폐색
