정기(기동점검) 점검 결과보고

[난지물재생센터 3차(총인)처리시설 설치사업(장기-1차)]

□ 점검일시 : 2022.05.16 (월)

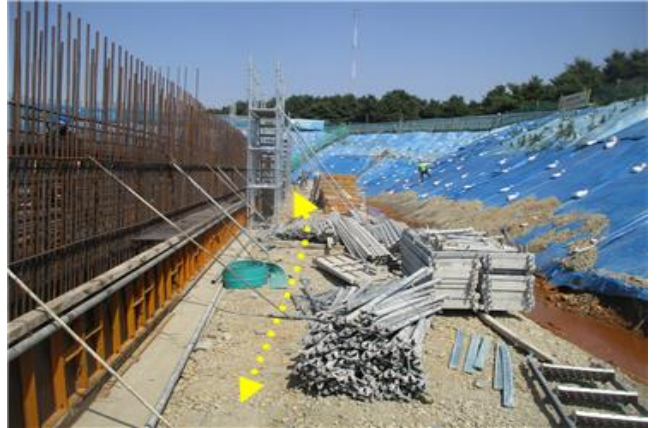
○ 가설통로 안전(방재시설부)

- 본 구조물 공사장에 철근 배근용 시스템비계 조립 작업장은 안전한 가설통로가 상시 확보되도록 자재 관리 요망
- ※ 위험성평가 권고(반영) 사항
- ※ 산업안전보건기준에 관한 규칙 제3조(전도의 방지), 제22조(통로의 설치)

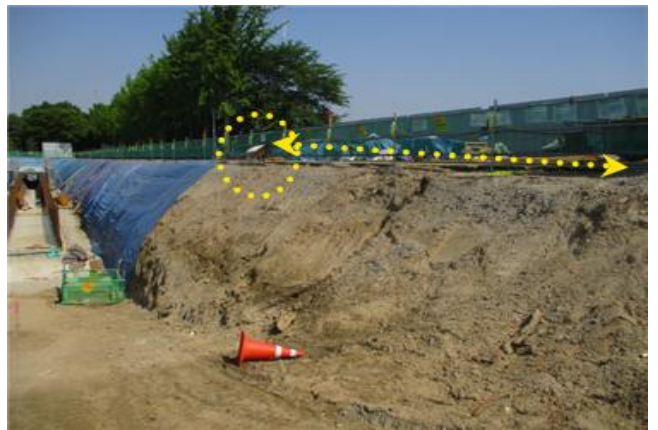
○ 추락재해 예방(방재시설부)

- 유입관로 터파기 사면 상단에 위치한 분전반은 안전난간 내 측으로 이동하거나 난간을 넘어 접근할 경우 전도 또는 전락할 우려가 있으니 분전반을 이동설치 또는 근로자가 안전하게 이동할 수 있도록 안전조치 바람.
- ※ 위험성평가 권고(반영) 사항
- ※ 산업안전보건 기준에 관한 규칙 제22조(통로의 설치), 제42조(추락의 방지)

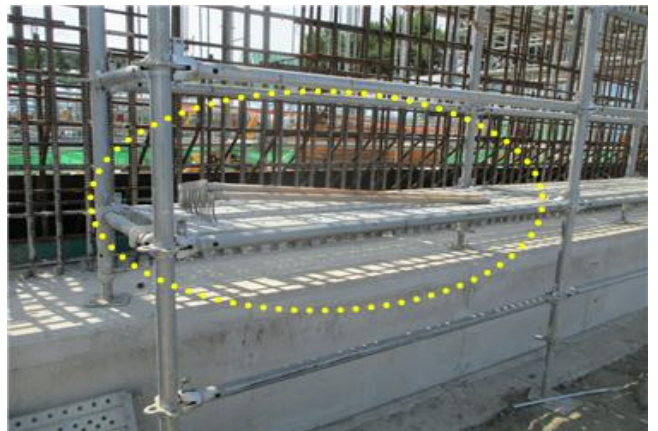
○ 낙하·비래 재해 예방(방재시설부)

- 본 구조물 작업장 작업발판에는 낙하 시 가해물이 되거나 통행 중 걸림이 발생할 수 있는 자재나 공구가 작업 이후에도 남아 있지 않도록 교육 및 관리 요망
- ※ 위험성평가 권고(반영) 사항
- ※ 산업안전보건기준에 관한 규칙 제14조(낙하물에 의한 위험의 방지)

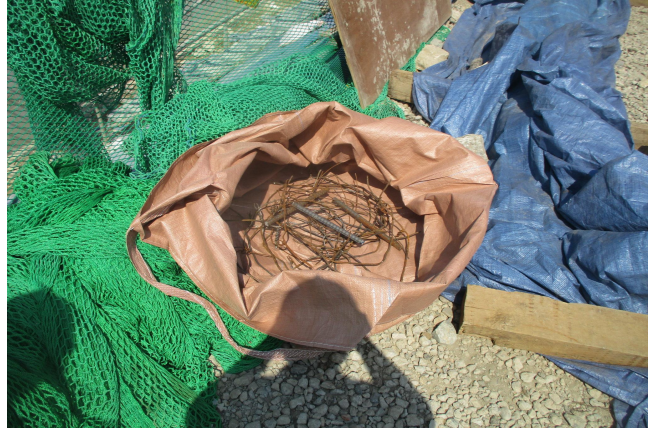
○ 가설통로 안전(방재시설부)

- 본 구조물 작업장은 자재를 카고크레인으로 운반하고 있어 항공마대에 철재를 인양 및 운반하는 경우 항공마대가 터져 낙하사고가 발생할 수 있으므로 자재운반구를 비치하고 활용토록 교육 및 관리 요망
- ※ 위험성평가 권고(반영) 사항
- ※ 건설공사장 안전관리지침 3.2.1 중량물취급 안전-005(항공마대)

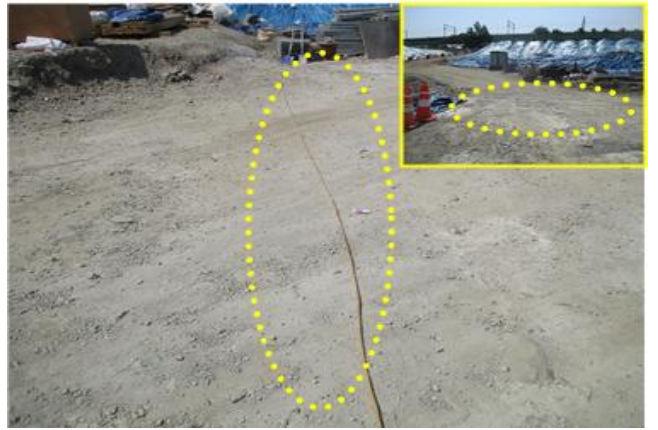
○ 감전재해 예방(방재시설부)

- 본 구조물 작업장 작업차량이 통행하는 주 출입구에 이동전선이 바닥에 보호 없이 깔려 있어 피복이 훼손되는 경우 감전 사고의 위험이 있으므로 보호조치 요망
- ※ 위험성평가 권고(반영) 사항
- ※ 산업안전보건기준에 관한 규칙 제313조(배선 등의 절연피복 등), 제315조(통로바닥에서의 전선 등 사용금지)

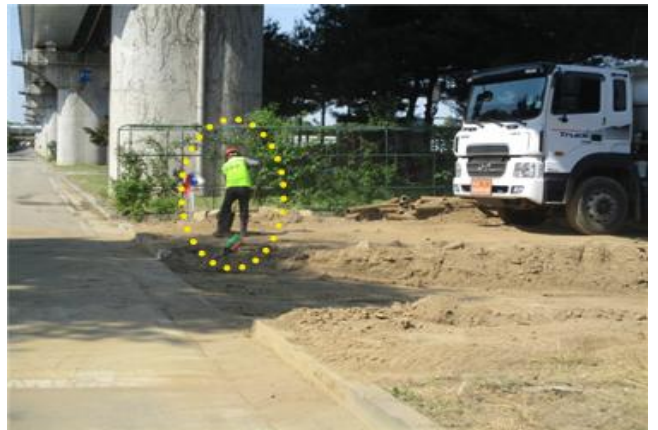
○ 기타 안전관리(방재시설부)

- 1차 혼화방류조 터파기 작업장 신호수는 신호업무 외 작업으로 인한 충돌, 협착 재해가 발생하지 않도록 하고, 물재생센터 내 이동 차량과 덤프트럭, 굴삭기가 서로 충돌하는 등 안전사고 위험이 없도록 일정한 신호방법을 정하여 신호하도록 관련 근로자 안전교육 바람.
- ※ 위험성평가 권고(반영) 사항
- ※ 산업안전보건 기준에 관한 규칙 제39조(작업지휘자의 지정), 제40조(신호)
