현장점검 결과 보고서

점검 개요	일 자	2022. 5.10.(화) ~ 5.23.(월) 기간 중	시설명	성산교, 수색교, 연남교, 수표교, 증산교, 금화터널, 남산2호터널, 서빙고지하차도, 성산지하차도, 신사지하차도	
	위 치	(성산교) 성산지하차도~마포농수산물 (수색교) 수색동205~상암동243 (연남교) 성산동119 (수표교) 관수동 청계천로105 (증산교) 북가좌동~증산동 (금화터널) 대신동 2~현저동 산107 (남산2호터널) 장충동2가 (서빙고지하차도) 서빙고동235 (성산지하차도) 망원동468 (신사지하차도) 신사동39-4~19-160	규 모	(성산교) B=30m, L=104m (수색교) B=18.4m, L=155m (연남교) B=20.0m, L=60m (수표교) B=8.0m, L=23m (증산교) B=17.5m, L=60m (금화터널) B=8.0m×2열, L=555m (남산2호터널) B=10.1m, L=1,620m (서빙고지하차도) B=12.0m, L=340m (성산지하차도) B=10.5m, L=367m (신사지하차도) B=15.5m, L=270m	
점검 및 조치 결과	○ 총 10건 적출 (조치 완료 0건)				
	지적사항	조치결과(계획)			조치율
	10건	-	-	10건	0%
	1. 성산교 : 배수구 막힘 2. 수색교 : 배수구 막힘 3. 연남교 : 보도구간 도로파손 4. 수표교 : 고무밴드 방치 5. 증산교 : 교량하부 콘크리트 탈락 6. 금화터널 : CCTV 녹화 중 표지판 노수 7. 남산2호터널 : 탄력봉 파손 8. 서빙고지하차도 : U-TYPE구간 포장파손 9. 성산지하차도 : 시설물표지판 이탈 10. 신사지하차도 : 탄력봉 파손				
특기 사항	○ 없음				
향후 계획	○ 해당 시설물 관리기관(서부도로사업소) 지적사항 통보 ○ 2022년 상반기 도로사업소 성과평가지 반영

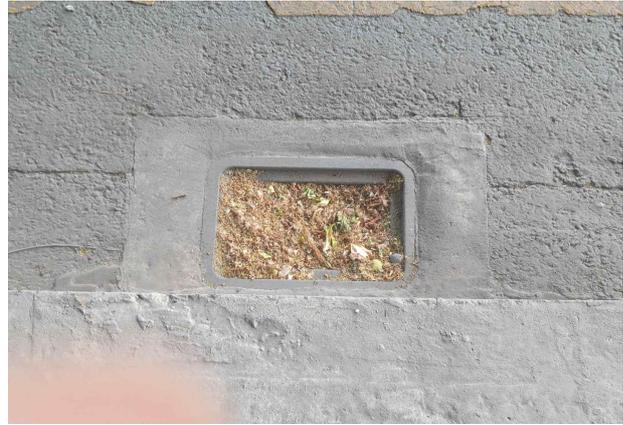
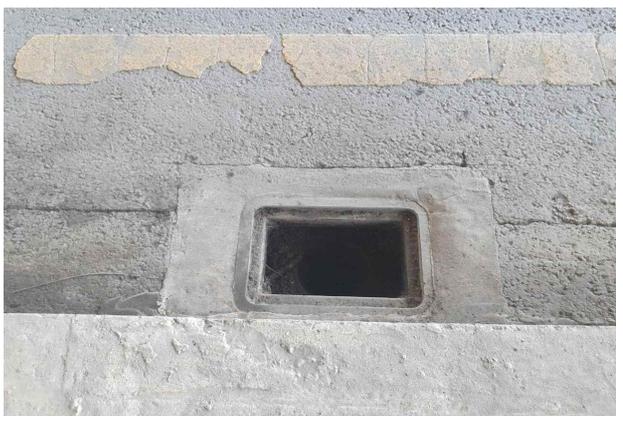
<p>1</p>	<p>성산교(성산대교 북단방향) (배수구 막힘)</p>	<p>정비 후</p>

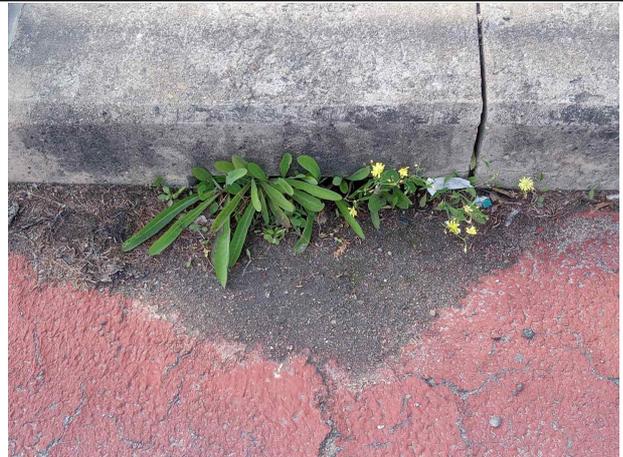
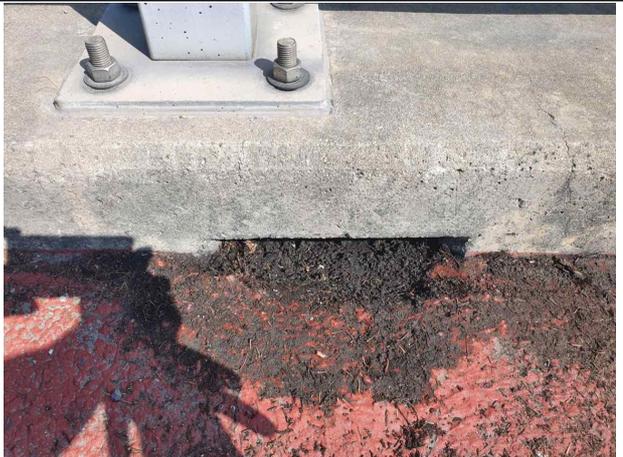
<p>2</p>	<p>수색교 (배수구 막힘)</p>	<p>정비 후</p>

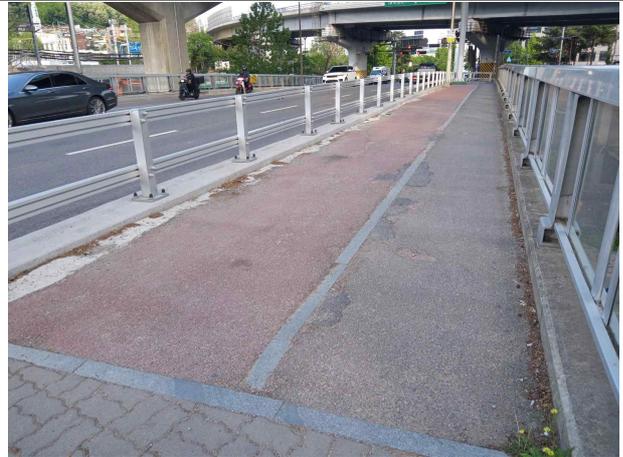
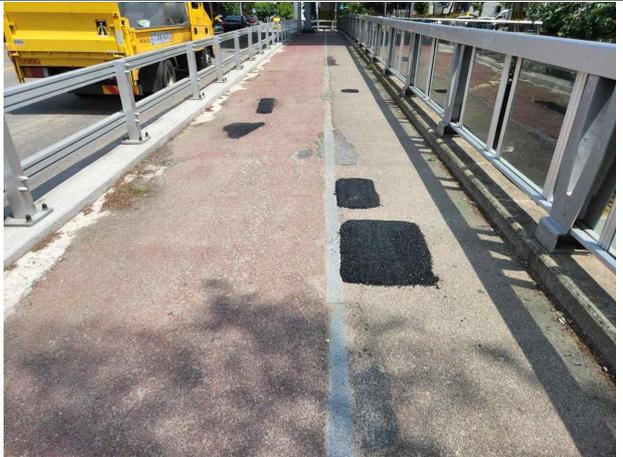
<p>3</p>	<p>연남교(연남교 교차로 방향) (보도구간 도로파손)</p>	<p>정비 후</p>

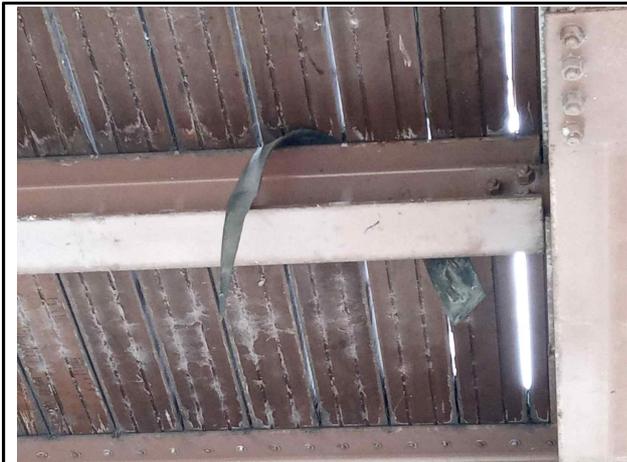
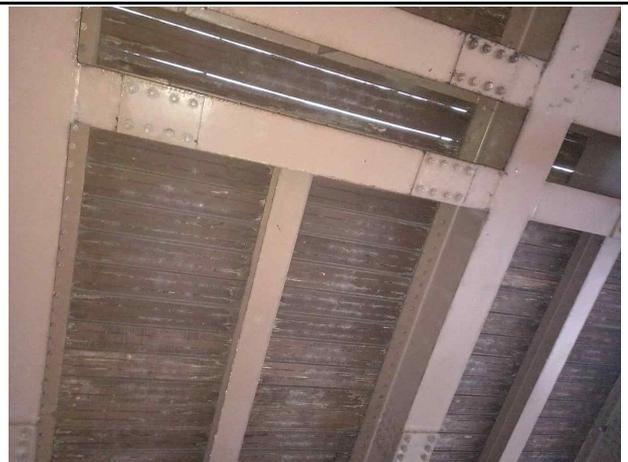
4

수표교
(고무밴드 방치)

정비 후

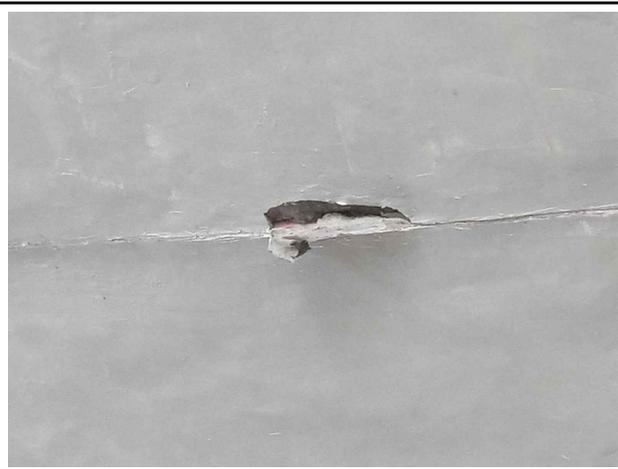
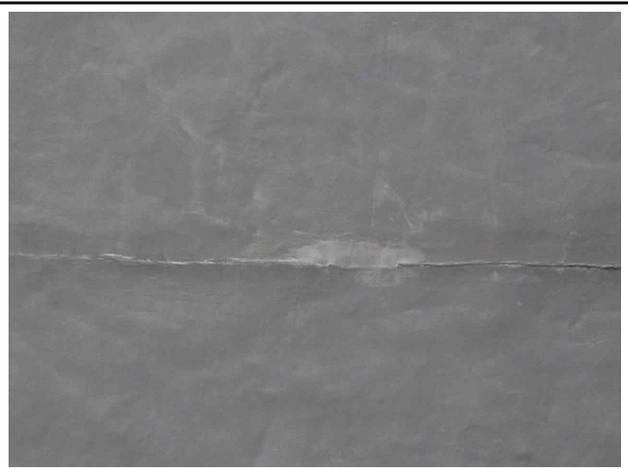
5

증산교 (P3~A2)
(교량하부 콘크리트 탈락)

정비 후

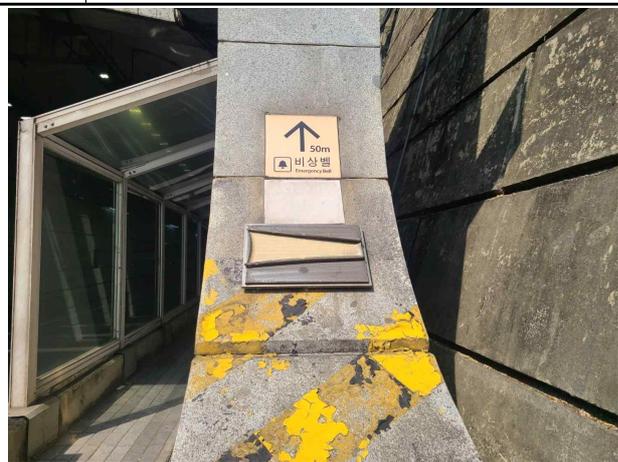
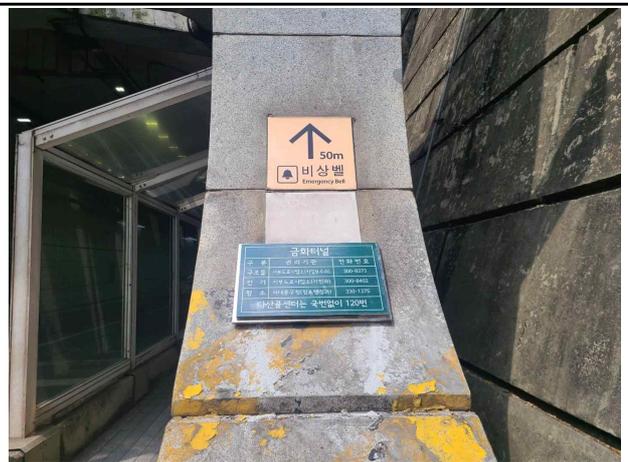
6

금화터널(독립문역사거리측)
(CCTV 녹화 중 표시판 노후)

정비 후

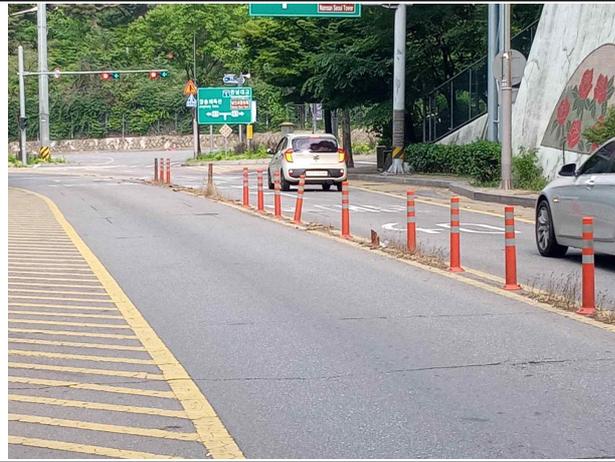
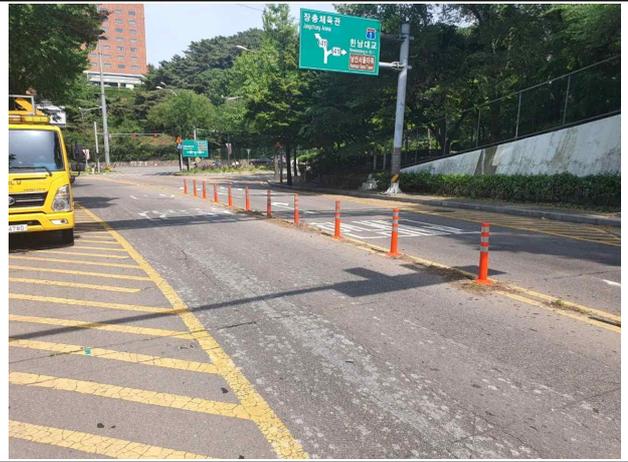
7

남산2호터널(남산2호터널 입구 교차로측)
(탄력봉 파손)

정비 후

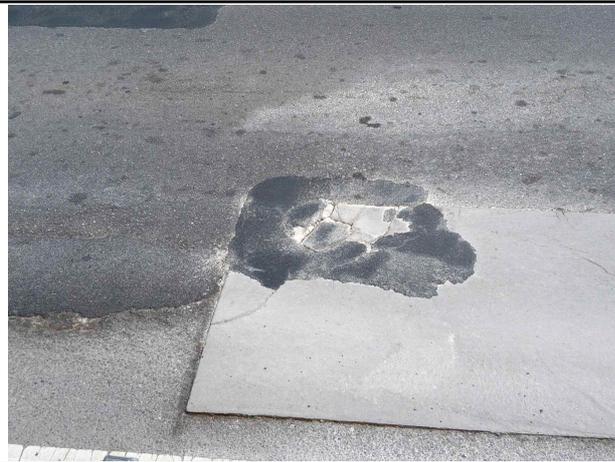
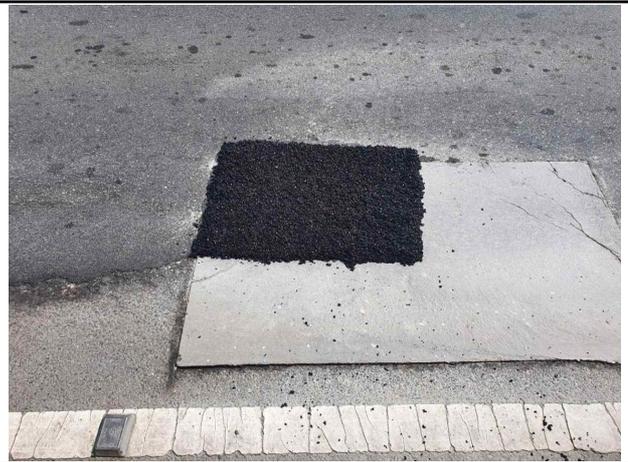
8

서빙고 지하차도(서빙고역 교차로측)
(U-TYPE구간 포장 파손)

정비 후

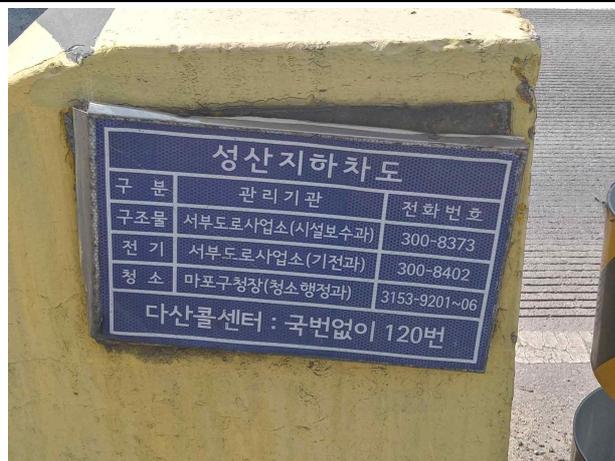
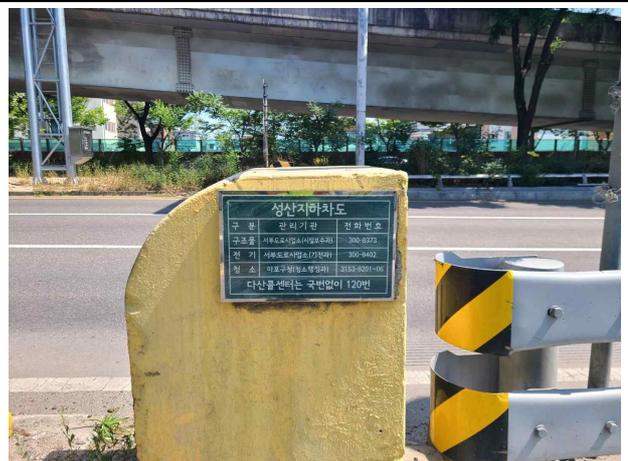
9

성산지하차도(마포구청역측)
(시설물표지판 이탈)

정비 후

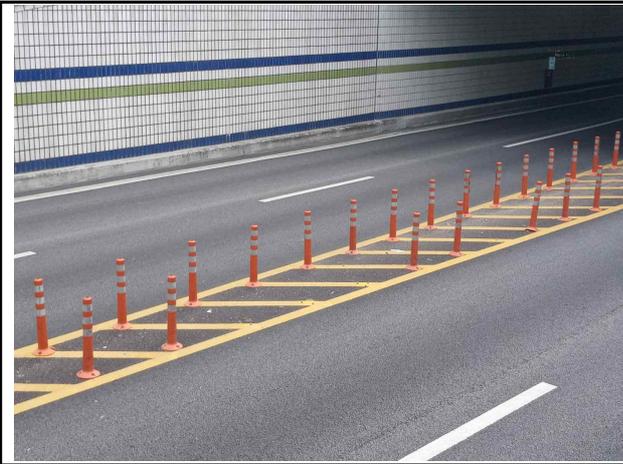
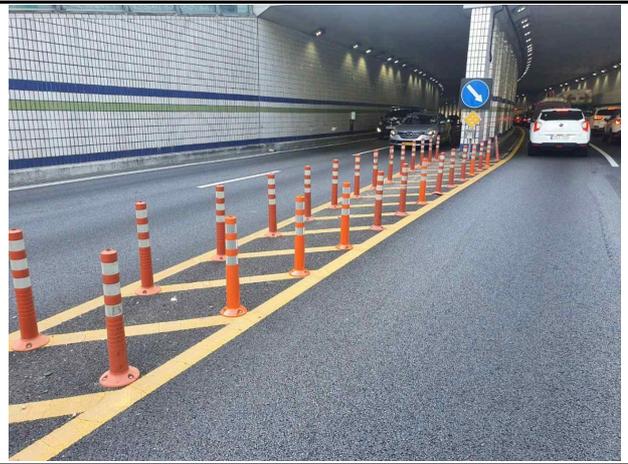
10

신사지하차도(봉산터널측)
(탄력봉 파손)

정비 후
