# 응봉지하차도 정밀안전점검

## 〈 요약보고서 〉

구 분		내 용		구 분		내 용	
시설물명		응봉지하차도		시설물번호		UR2007-0000007	
준공년도		2007.03.27		시설물구분		지하차도(2층)	
위 치		서울특별시 성동구 성수1가 685-576 ~ 685-176					
설계하중		-		노선명(이정)		고산자로	
제원	연 장	L = 577.6m(BOX: 210.0m, U-TYPE: 367.6m)					
	폭	B = 8.1m(편도2차로)					
BOX	연 장	L=210.0m		옹벽 구간	연 장	L=367.6m(160.0m+207.6m)	
	토피고	H=7.32m			높 이	H=6.75m	
통과높이		H=4.8m		펌프장 유무		무	
신축이음유무		유(실링조인트)		관리주체		서울특별시 성동도로사업소	
기 타		내부마감(타일), 조명시설(나트룸램프)

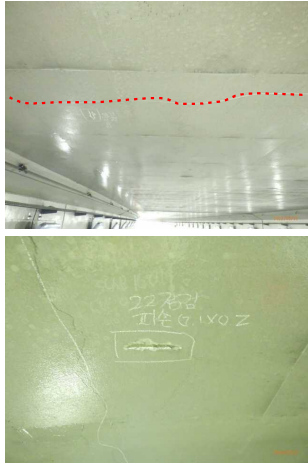
구 분	현황 및 원인분석	관리방안	사 진
지하차도 BOX	<ul style="list-style-type: none"> <li>·슬래브 : 균열(폭 0.3mm), 보수부 파손</li> <li>- 온도변화, 건조수축 등</li> <li>- 외부충격</li> </ul>	<ul style="list-style-type: none"> <li>- 균열은 내구성 저하방지를 위한 주입보수가 필요</li> <li>- 외부충격에 의해 발생된 국부적인 파손은 현재 경미한 수준으로 단기적인 보수조치 보다는 손상의 진전여부 등을 정기적으로 점검관리가 필요</li> </ul>

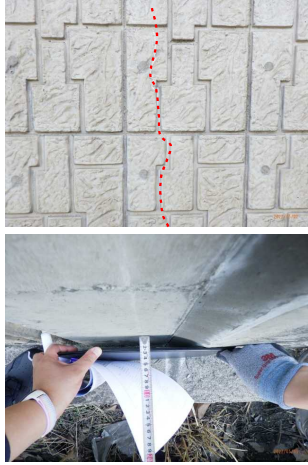
옹벽	<ul style="list-style-type: none"> <li>·옹벽 시점 균열(폭 0.3mm) 종점 이격 B=2cm</li> <li>- 온도변화 건조수축 등</li> <li>- 시공 정밀도 부족</li> </ul>	<ul style="list-style-type: none"> <li>- 균열은 내구성저하 방지를 위한 주입보수가 필요</li> <li>- 이격은 점검기간 중 변화 상태를 확인한 결과 현재 진행성은 없는 상태이니 정기적인 변화 확인 필요</li> </ul>
