아차산지하차도 등 6개소 도로시설물 정밀안전점검 및 실태조사 용역

먹 골 교 정밀안전점검 요약보고서

(B등급)

2022.
12.

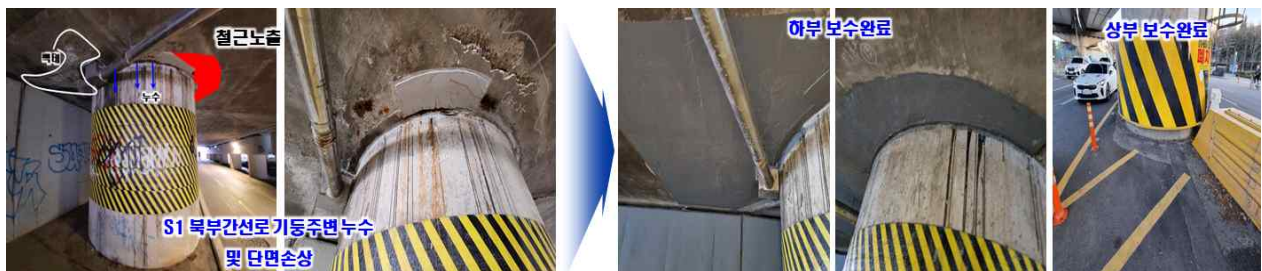
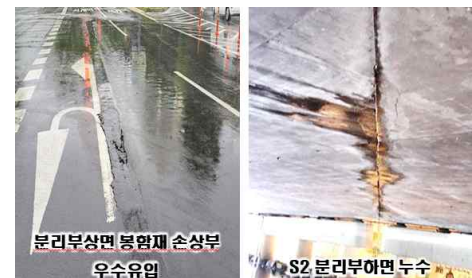
- 현재 누수는 분리부하면에서만 발생중이고, 기타 양방향 캔틸레버측 하면과 S₁경간 북부간선 도로 기둥 접합면 및 주변부에서 교면수 유입에 의한 경미한 누수와 백태는 보수가 완료된 상태이다.

- 분리부하면의 경우 상면 포장면에 봉합재 밀림 결함부를 통하여 우수가 유입되며, S₂₋₃경간은 분리부하면의 인접 부만 유입된 우수의 영향을 받고 있다. 분리부 상면의 봉합재 보수가 실시되더라도 내구연한이 있어 장기간의 차수는 어렵고, S₃경간은 극히 경미한 누수가 발생되고 있어 자문의견을 반영하여 S₂경간 하부에만 물끊기 흡을 설치하여 유지관리가 실시될 수 있도록 개략공사비에 반영하였다.

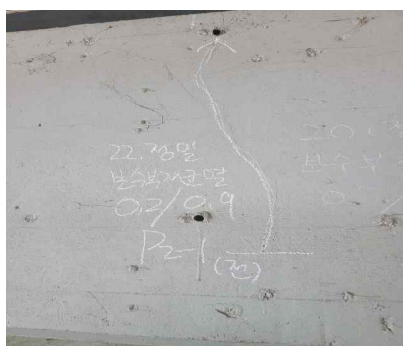
- cw:0.3mm를 상회(Max: 2.0mm)하는 균열은 교대와 접합옹벽부에서 발생된 균열로서 옹벽과 교대가 분리시공이 되지 않아 온도 변화에 따른 거동시 발생된 균열로 보수시 재손상 발생이 우려되므로 시급한 보수보다는 금회 실시한 Marking부를 근거로 하여 진행성 여부를 관찰 후 보수를 시행함이 적절할 것으로 판단된다.
- 재료분리는 콘크리트 타설시 다짐불량에 의해 골재와 피복 콘크리트 층이 분리된 전형적인 형태로서 현재 표층의 상태를 고려할 때 T=10mm 단면복구 공법을 적용하여 소요피복을 확보하는 것이 필요하다.

<균열(P₂, 화랑)>

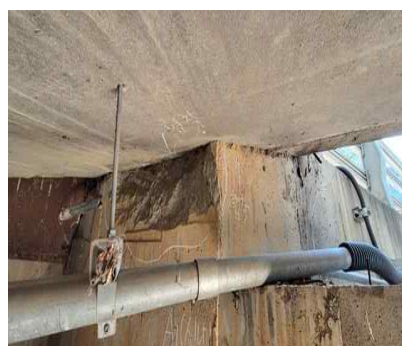
<파손(A₁, 신내)>

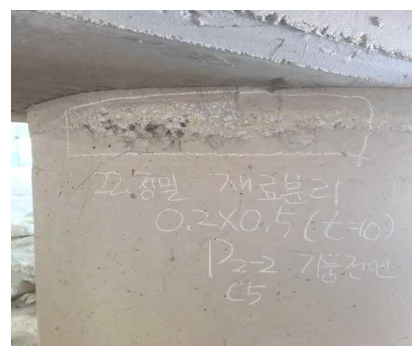
<재료분리(P_{2,2}, 신내)>

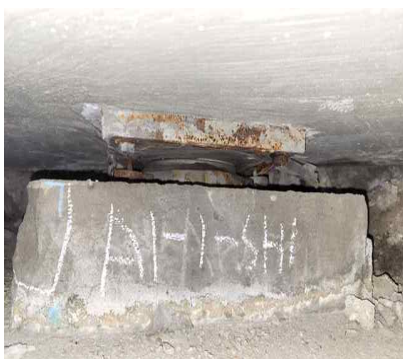
- 받침부식은 장기간 신축이음부를 통한 유입수의 영향과 공용 중 외기노출 및 도장노화에 의해 발생한 것으로 판단된다.
- 현재 미끄럼판은 양호한 상태로 이동기능에는 큰 영향이 없어 구조적으로는 큰 문제는 없을 것으로 판단되나, 방치 시 사용성에 영향을 줄 수 있다. 현재 Joint 누수부에 대하여 추가 배수구 설치를 통한 보수조치가 완료된 상태이므로 후발적인 도장보수가 실시되도록 조치를 취하는 것이 바람직할 것으로 판단된다.

<부식(A₁SH₁, 신내)>

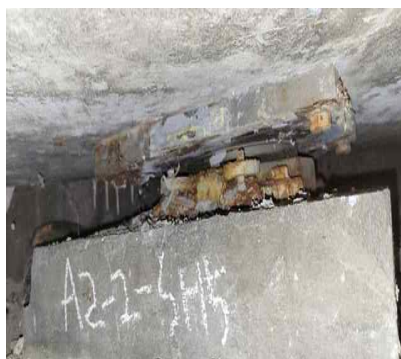
<부식(A₂SH₅, 화랑)>

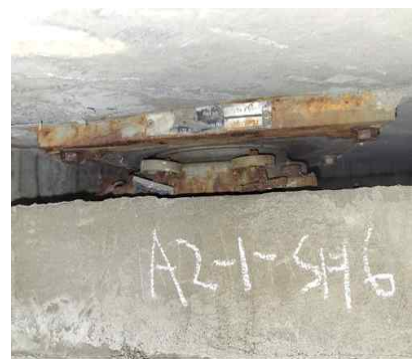
<부식(A₂SH₆, 신내)>

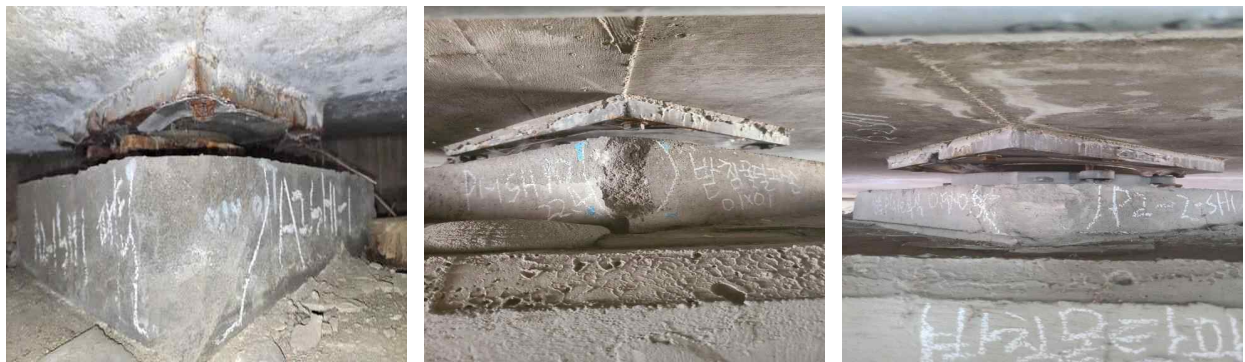
- 모서리 부분에 발생한 파손은 시공오류 또는 외부충격에 의한 것으로 손상정도가 경미하여 장기적인 관점에서 단면보수가 요구된다.
- 기타 파손은 앵커 또는 받침대 중앙부에서 상대적으로 큰 규모로 발생한 상태이다. 이동량 점검결과 გადა 및 역방향 거동이 없고, 파손 발생여부와 관계없이 정상적으로 온도변화에 따른 신축을 수용하고 있는 것으로 확인되어 가동불량 또는 고정단의 가동단화 등에 의한 외력은 없는 상태로서 현재 받침장치의 기능에는 큰 문제가 없는 상태이다.
- 해당파손은 1차적으로 금회 청음조사 시 내부공동이나 층분리가 의심되는 부위에 타격에 의해서 발생한 손상이다. 1차적으로는 몰탈 시공 시 충분한 콘크리트 충전 및 양생 등이 미흡하였고, 유해물질이 함유한 체류수 등에 의한 열화요인과 공용 중 진동, 앵커 및 하부플레이트 부식 등에 의한 손상으로 판단되므로, 재시공을 통하여 지지단면 확보가 요구되며, 재손상 여부에 대한 주기적인 관찰이 필요하다.

<몰탈 모서리파손(A₂SH₁, 신내)> <몰탈 모서리파손(P₁₋₁SH₁, 신내)> <몰탈 모서리파손(P₂₋₂SH₁, 화랑)>

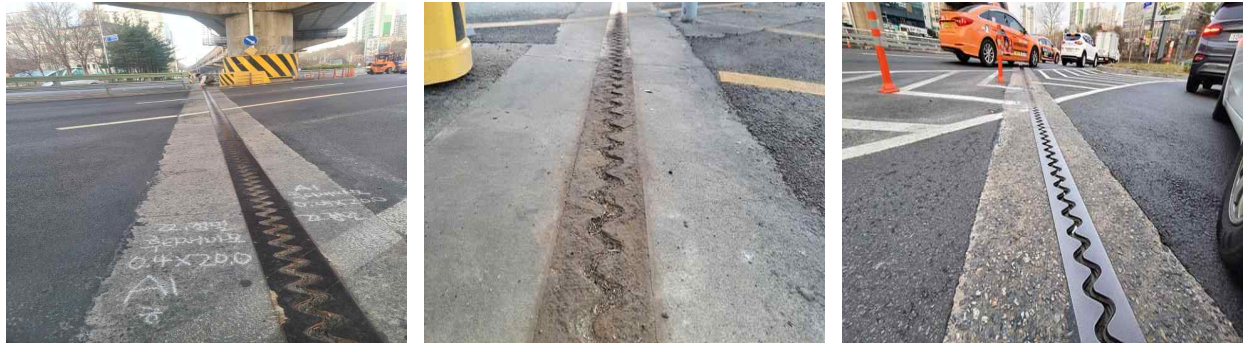
- 우기점검결과 교면 신축이음상면 보차도 경계면을 통하여 유입된 교면수가 양방향 좌·우측 캔틸레버하면에 국한되어 누수가 발생되고 있고, 기타 교면층 신축이음부를 통한 누수는 없는 것으로 확인되어 장기공용(15년)에도 불구하고 본체의 차수기능은 양호한 것으로 확인되었다.
- 누수로 인하여 받침장치 부식, 지점부 바닥판하면 층분리 및 교대측 변색을 유발하였으나 현재 누수범위로 볼 때, 교체전 신축이음 누수의 영향도 있었을 것으로 추정된다.
- 1개소의 배수구막힘을 제외하고 배수상태는 양호함에도 불구하고, 강우 시 양방향 시·종점부 보·차도 경계면으로 교면수가 집중되어 물웅덩이가 형성되고 있어, 경계면으로의 우수유입을 용이하게 하고 있다. 따라서, 신축이음부 주변에 추가 배수구 설치를 제안하여 하반기 총 4개소의 배수구를 설치하였으므로 강우 후 점검을 통하여 보수효과를 확인하여야 한다.
- 현재 신축이음장치는 하부공간 제약(유간 및 바닥판하부 밀공간 협소)으로 인하여 유도 배수관 설치가 불가능하므로 차후 보수방안 시 유도배수 방안보다는 현재의 후타재 마모상태 등을 고려할 때 교체를 통한 유지관리가 적절할 것으로 판단된다.

<후타재 마모/토사적체(A1)>

<유간 토사적체 및 부식(A1)>

<후타재 마모/토사적체(A2)>

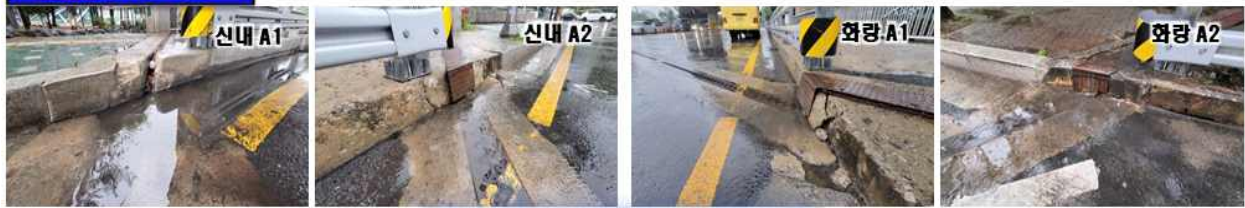
보차도 경계면 돌고임

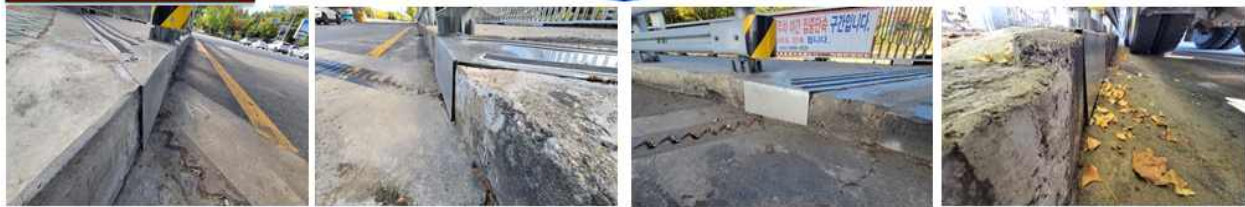
차수판 설치(설치불량-하자)

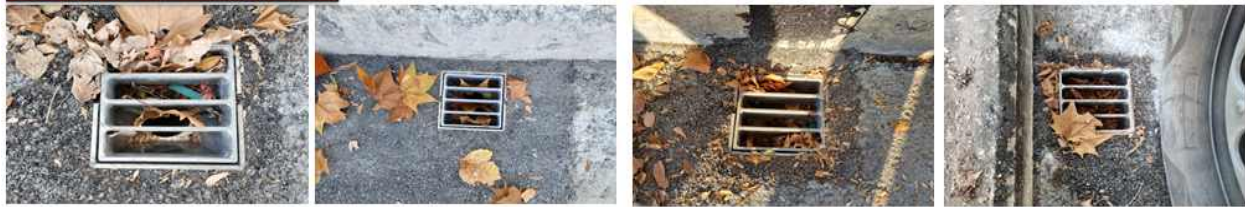
신축이음 돌고임부 추가 배수구 설치

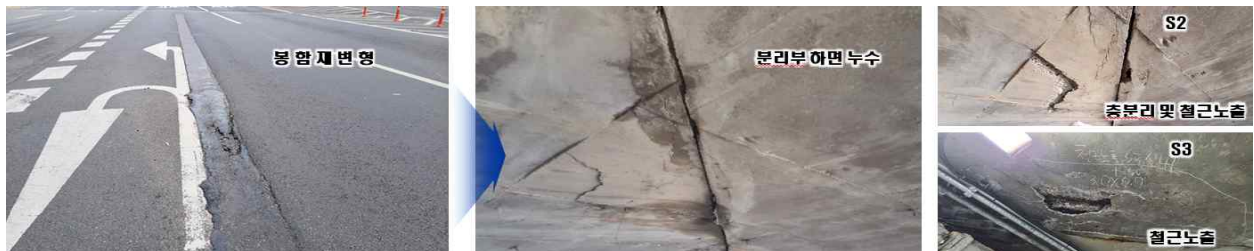
- 양방향 분리부 상단에 시공된 봉합재는 3.0m 이내로 연장대비 국부적으로 발생되었으나 결함부를 통해 유입된 우수에 의해 하부 특정경간에 누수가 발생되고 있으며, 분리부 주변 층분리, 철근노출 등의 단면결함을 유발함에 따라 교면 봉합재 보수와 분리부하면 차단 시설을 설치와 병행하여 우수유입 차단이 필요하다.

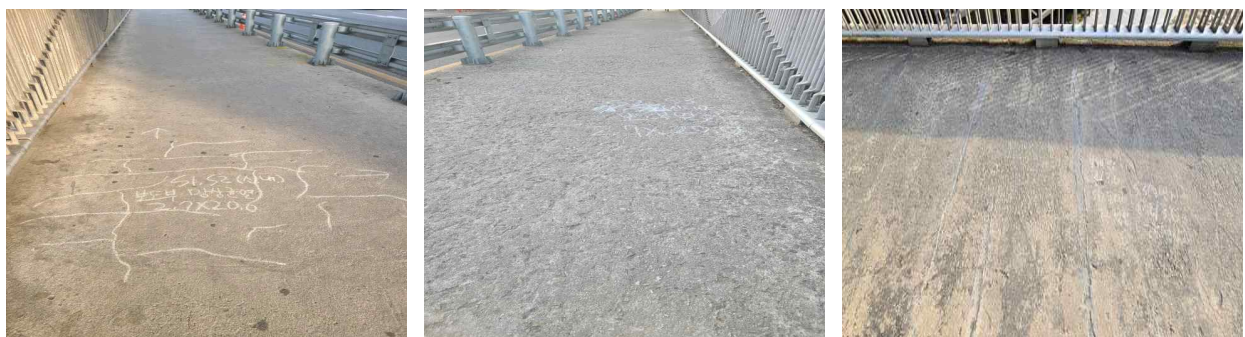
- 보도측 열화(박리, 열화, 파손)은 먹골교 배수체계에 따라 보·차도 경계면에 설치된 배수구로 집수되는 과정에서 발생된 체류수와 환경적 요인(우수, 일사열)등에 의한 건습 반복, 장기공용에 따른 경년열화에 의해 발생된 것으로 재포장을 통한 유지관리가 필요하다.

<망상균열(S1-2)>

<표층열화(S2-3)>

<cw:0.3mm미만 균열(S3)>

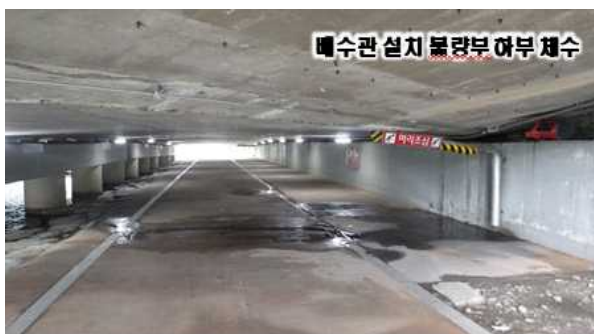
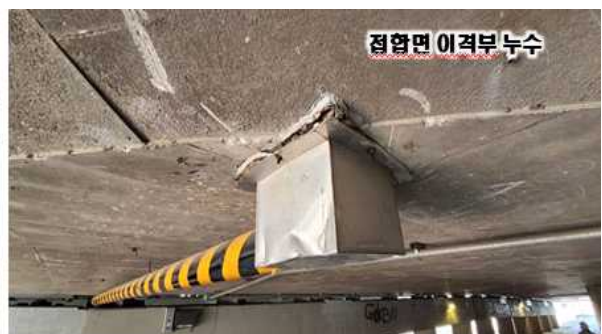
- 바닥판과 접합면 이격부 및 배수관 설치 불량부를 통하여 누수가 확인되었다. 해당손상이 발생된 경간(S₃)은 하부에 보행로로서 통행인의 불편과 동절기 결빙 등에 따른 민원이 우려되므로 설치불량부는 1경간과 동일하게 하천방향으로 유도배수를 실시하고, 이격부는 실링보수가 필요하다.

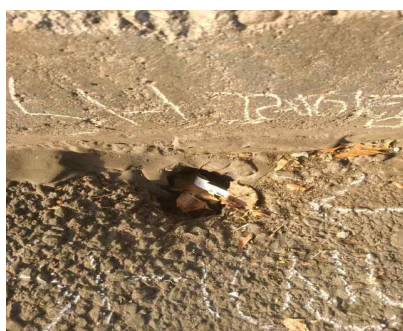
<그레이팅탈락 및 배수구막힘(S₁, 신내)>

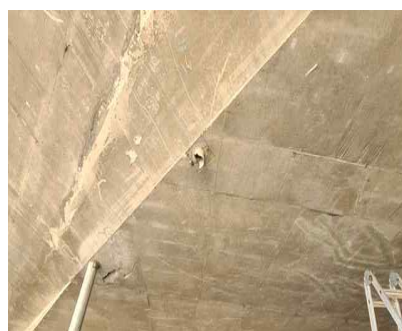
- 배수관 탈락은 S₂(화랑로)에서만 발생되어 재설치가 필요하고, 1개소의 행거탈락이 확인되었으나 이로 인하여 흔들림 등 고정상태에는 크게 영향이 없으나 배수관 탈락으로 인한 사고를 방지하기 위해 보수가 요구된다.

<배수관 탈락(S₂, 화랑)>

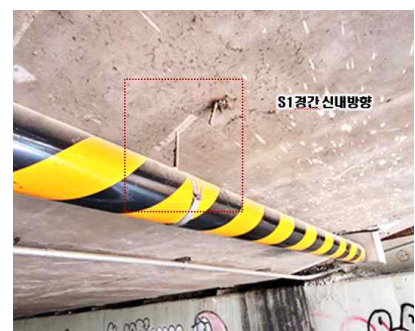
<행거 탈락(S₁, 신내)>

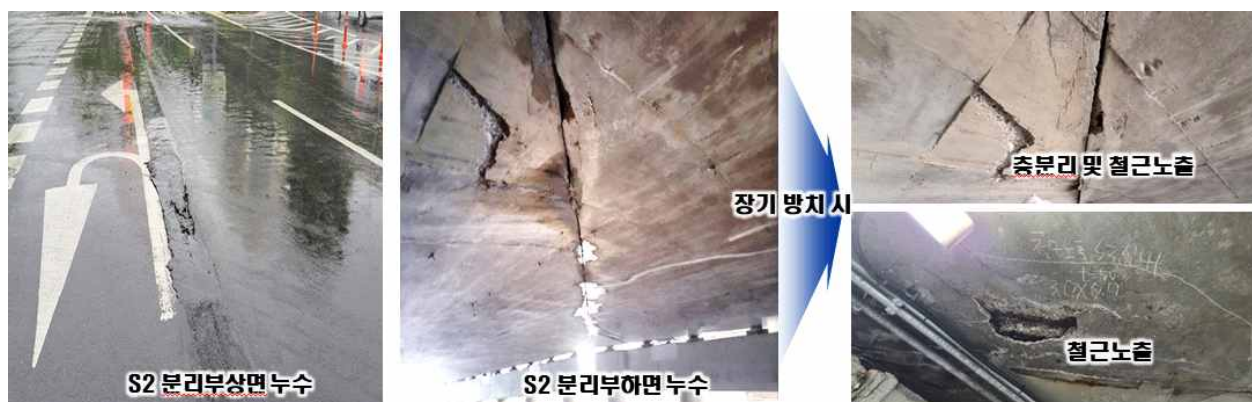
- 바닥판하면은 보수전 국부적인 백태 등이 발생되었고, 분리부하면과 신축이음부 지속적인 누수에 의해 층분리, 철근노출 등의 단면결함이 다수 발생한 상태였다. 현재 보차도 경계부에 추가 배수구 설치를 통하여 신축이음부 누수에 대한 보수조치는 실시하였으나 분리부 누수부는 미조치 상태에서 손상부에 대한 보수가 실시되었으므로 분리부 하면 누수에 대하여 장기 방치시 재산상이 우려된다.
- 교면 봉함재 주입과 분리부하면 물끊기홈을 설치하여 차후 일상 및 정기적인 유지관리 점검 시 재누수 및 재산상 여부에 대한 중점적인 관찰이 요구되며, 추가 배수구 설치에 따른 신축이음부 차수효과에 대한 관찰이 필요하다.

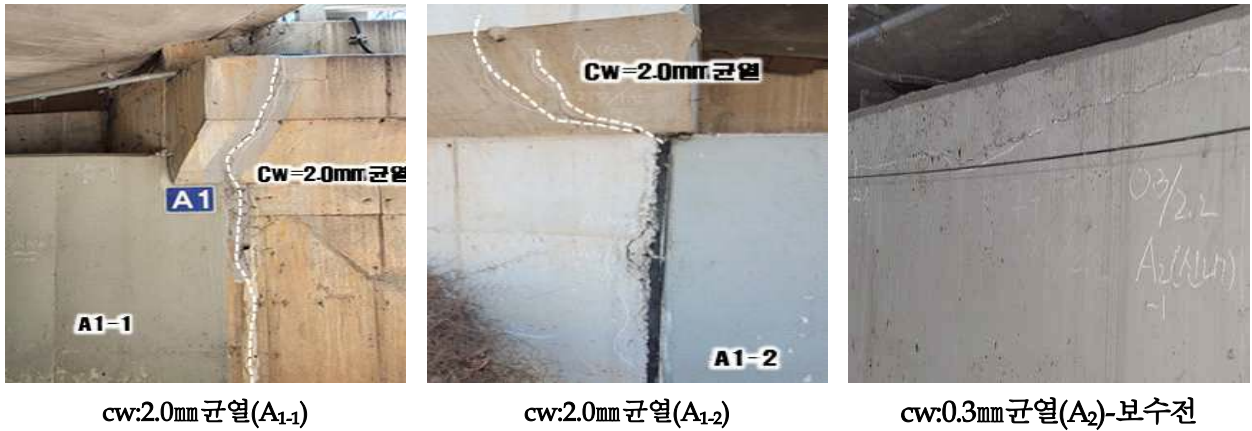
- cw:0.3mm 이상 균열은 교대부에서만 확인되었으며, A₁측에 발생한 균열은 교대와 접속 용벽 접합면에서 연속시공에 따른 용벽부 균열이며, A₂측 cw:0.3mm 균열은 건조수축 및 변위구속, 양생시 온도차에 수평력의 일시적 작용 등에 의한 비구조적인 수평균열로 금회 하반기에 보수가 완료된 상태이다.
- 교량의 안전성에 문제가 될 만한 균열은 없는 것으로 판단되나, cw=0.3mm 이상의 균열은 공용기간 중 균열의 확대, 진전 및 재균열로 진행가능성이 있고, 누수손상이 추가적으로 병행할 우려가 있으므로 중점관리 대상으로 선정하여 주기적인 점검이 필요할 것으로 판단됨

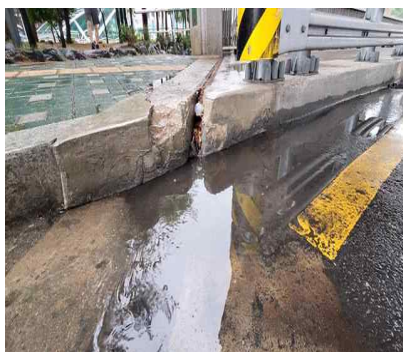
- 신축이음 누수는 본체의 차수성 저하에 의한 누수가 아니라 시중점측 보·차도경계면을 통한 국부적인 누수로서 받침부식, 바닥판하면 단면결함과 교대 두부상면 체수, 구체면 열화 및 박리 등 주요결함을 유발하고 있어 추가적인 배수구를 설치하여 교면수 유입을 차단하고자 하였다.
- 차후 본체누수가 발생한다면 시공여건상 유도배수 시공이 불가능하고, 현재 후타재 콘크리트가 초기 열화현상이 나타나고 있으므로 전체교체를 통한 유지관리 대책이 필요하다. 따라서, 우기점검을 통해 추가 배수구 설치 효과를 확인하여 교체여부를 검토할 필요가 있다.

<시점측 보차도 경계면 체수(A1)>

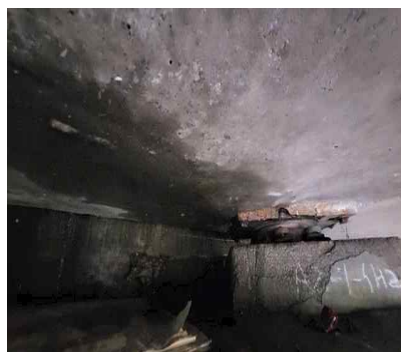
<신축이음 누수(A2)>

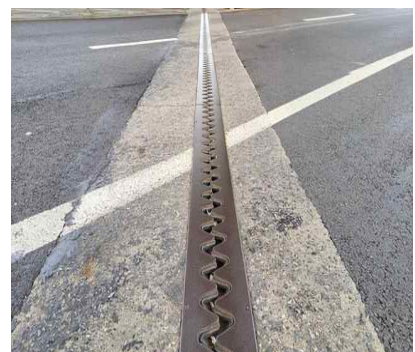
<후타재 열화(A1)>

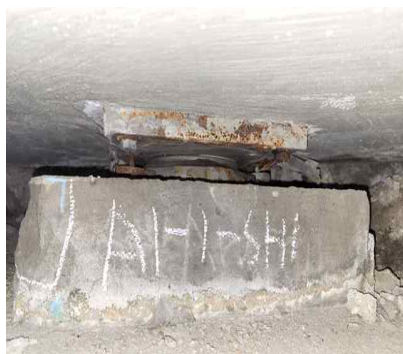
- 연속부 받침은 공용 중 외기노출 및 부분적인 분리부 유입수에 영향을 받았으나 경미하고, 우기시 신축이음부 누수로 인하여 교대측 받침장치는 대부분 상·하부 Plate에 부식이 진행된 상태이다.
- 현재 미끄럼판은 양호한 상태로 이동기능에는 큰 영향이 없어 구조적으로는 큰 문제는 없을 것으로 판단되나, 방치시 사용성에 영향을 줄 수 있으므로 분리부에 대한 지수조치가 선행되고, 추가 배수구 설치에 대한 효과를 확인 후 후발적인 도장보수가 실시되도록 조치를 취하고, 향후 받침점검시에는 온도변화에 따른 신축상태를 확인하여 받침 작동불량 등의 이상 징후 발생 시 대책(교체)을 수립하는 것이 타당할 것으로 판단됨

<부식(A₁SH₁, 신내)>

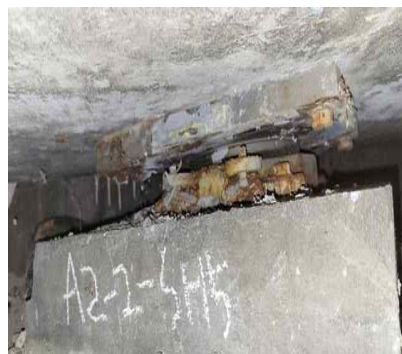
<부식(A₂SH₅, 화랑)>

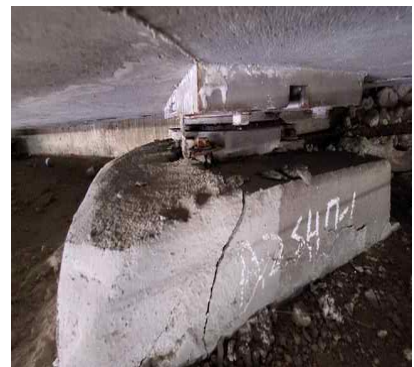
- 모서리 부분에 발생한 파손은 시공오류 또는 외부충격에 의한 것으로 손상정도가 경미하여 장기적인 관점에서 단면보수가 요구되며, 기타 파손은 앵커 또는 받침대 중앙부에서 상대적으로 큰 규모로 발생한 상태이다.
- 1차적으로는 몰탈 시공시 충분한 콘크리트 충전 및 양생 등의 시공이 미흡하였고, 장기 체류수 등에 의한 열화요인과 공용 중 진동 등에 의한 손상으로 판단되므로, 재시공을 통하여 지지단면 확보가 요구되며, 재손상 여부에 대한 주기적인 관찰이 필요하다.

<받침몰탈파손(A₂SH₇, 신내)>
