# 요약보고서

구분		내용		구분		내용	
시설물명		중랑교		시설물번호		BR1971-0000023	
준공년월일		1971년 11월 22일		관리번호		일반교량-2-025	
시설물위치		서울특별시 동대문구 휘경1동4 ~ 서울특별시 중랑구 중화2동 413					
설계하중		DB-18		노선명(이정)		망우로	
제원	연장	L = 7@22.0m=154.0m(상, 하류측 동일)					
	폭	청량리 방향 B=15.0m(보도 2.5m, 4차로), 구리 방향 B=10.0m(보도 2.5m2차로)					
구조형식	상부	PSC-I		기초형식	교대	파일기초	
	하부	교대 : 반중력식 교각 : T형식			교각	우물통기초	
교량받침		탄성받침		신축이음		New Finger Joint	
교차시설물 (도로, 철도, 하천)		중랑천 횡단(S <sub>3</sub> ~S <sub>5</sub> ) 동부간선도로(S <sub>1</sub> , S <sub>7</sub> )		통과높이		4.5m	
부착시설내용		∅100×6ea(통신), ∅100×2ea(통신)

중랑교 등 7개소 도로시설물 정밀안전점검 및 실태조사 용역(중랑교\_요약보고서)

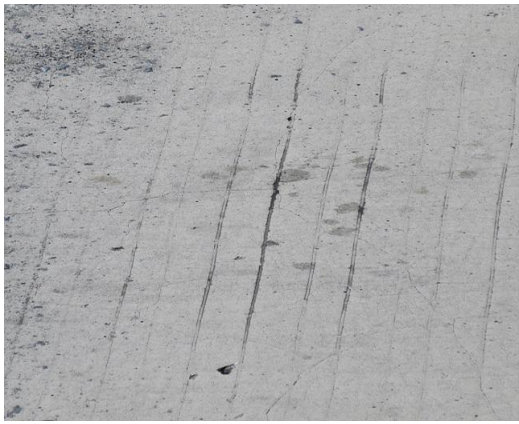
- 포장 균열 및 파손은 일부구간 국부적으로 경미하게 발생하였으며, 온도응력과 수축, 줄눈 부 단차에 의한 충격, 차량하중 등 여러 가지 원인들에 의해 발생한 것으로 판단된다.
- 기 발생한 손상은 내구성 확보를 위해 균열은 균열보수(주입보수)가 필요하고, 파손의 경우 초속경시멘트를 이용한 단면보수가 필요하며, 보수 후에도 재손상 및 진전 여부에 대한 지속적인 주의관찰이 요망된다.

S6(청량리) 균열	S6(청량리) 파손
